BUDAPEST VI. KIRÁLY UTCA 11. SZ. LAKÓHÁZ

ÉPÍTÉSTÖRTÉNETI DOKUMENTÁCIÓ ÉS RÉSZLEGES ÉRTÉKLELTÁR

2024. február

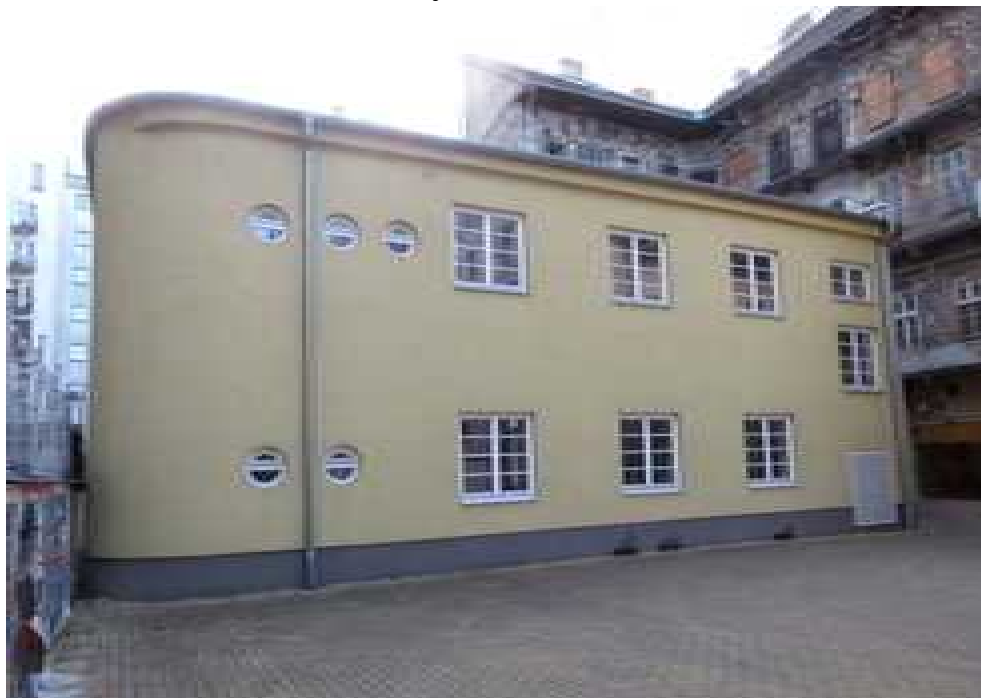
164. A főszárnyhoz hozzáépült udvari melléképület nézete – *a lekerekített sarkú, egyemeletes, lapostetős, felülvilágítós épület 1937-ben épült. A Bauhaus stílusú, modern épület napjainkban már szintén műemléki értéket képvisel, bár a főépülethez való csatlakozása nem szerencsés*

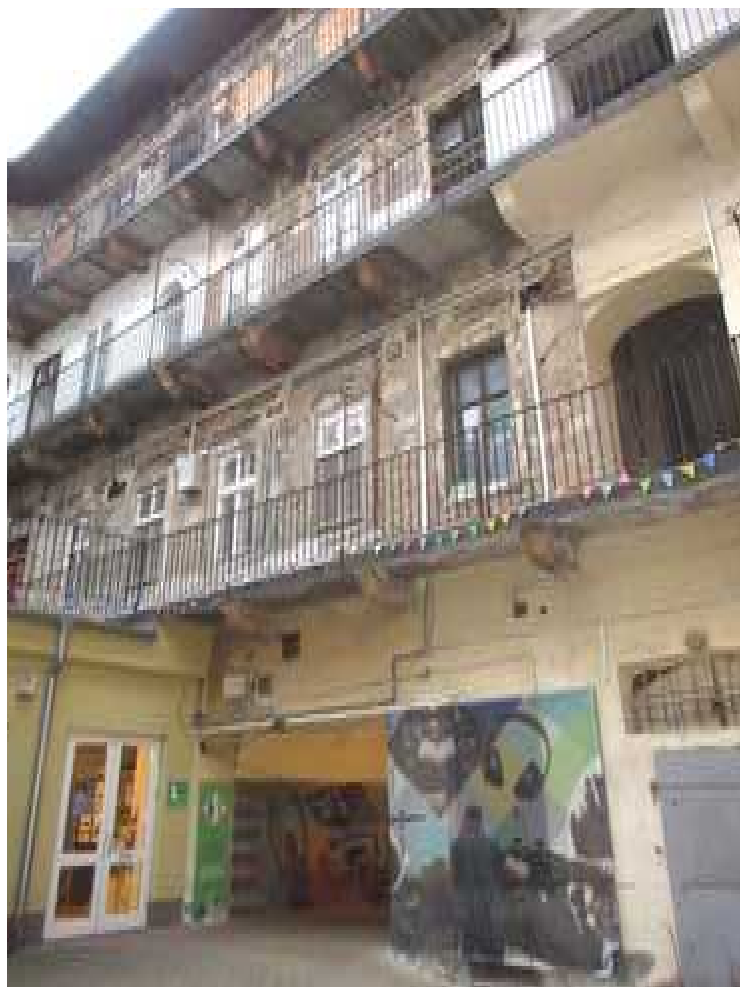
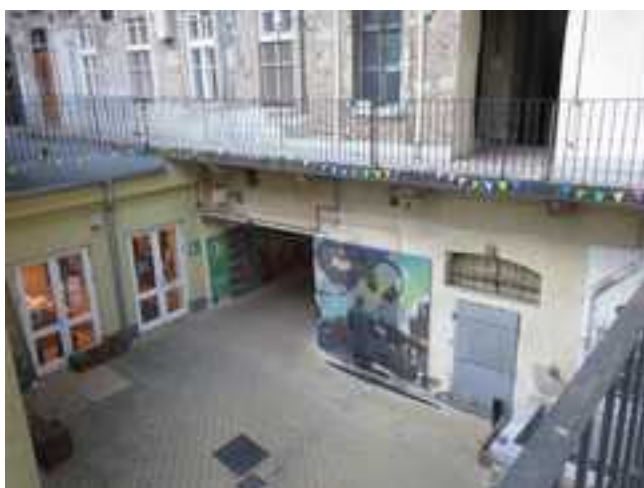
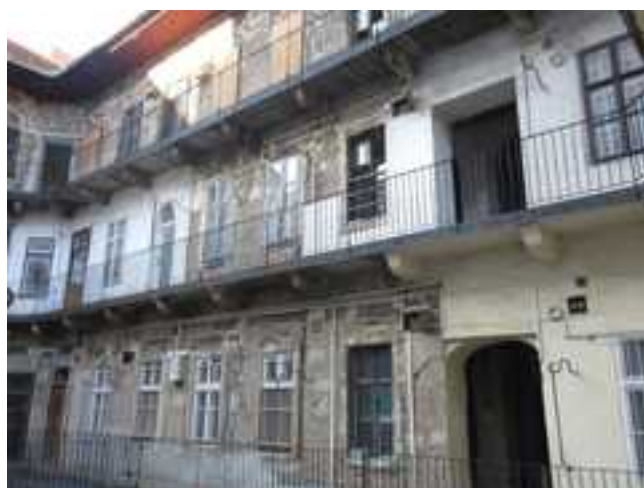
169.-171. A Király utcai épületszárny udvari homlokzatának nézete, valamint a homlokzat földsziti és emeleti szakaszainak nézetei – az utcai épületszárny udvari homlokzata 8 tengelyes, a sarkok le vannak vágva, ott is plusz még 1-1 tengely helyezkedik el. A kőkonzolokon elhelyezkedő függőfolyosók az I. emeleti DNy-i oldal kivételével, már vasbeton lemezszerkezetesek. A homlokzati nyílászárók mindhárom szinten kőkeretesek. A homlokzat I. és II. emeleti szakasza építéskori, 1812-ben épült, a III. emelet a 19. sz. közepe táján épült. A homlokzat kialakítása és szerkezete műemléki értékű

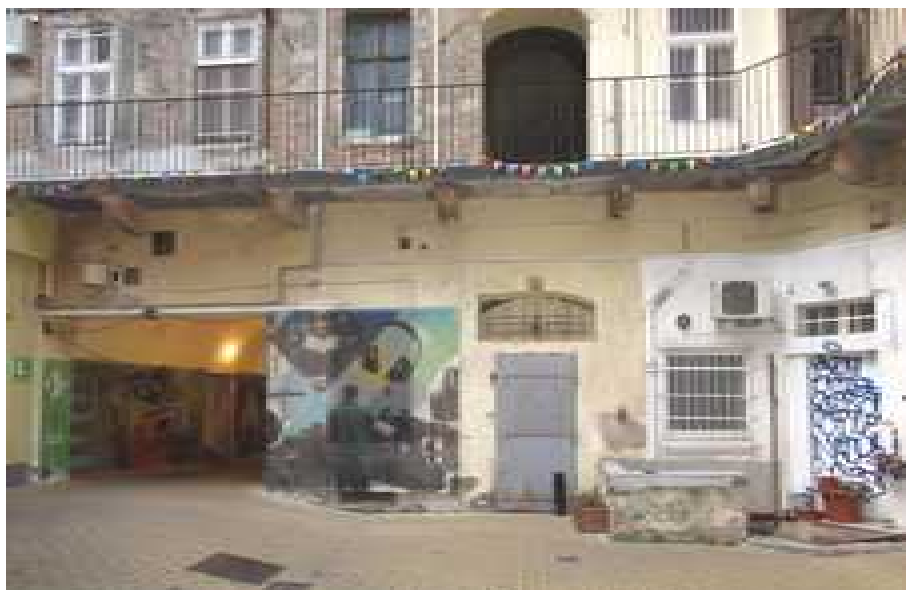
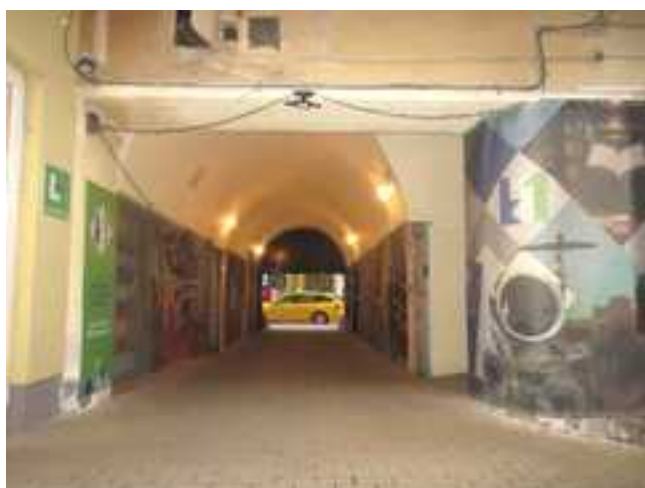
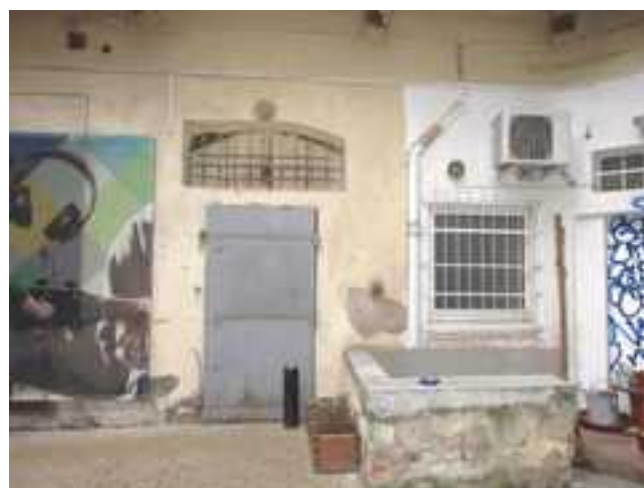
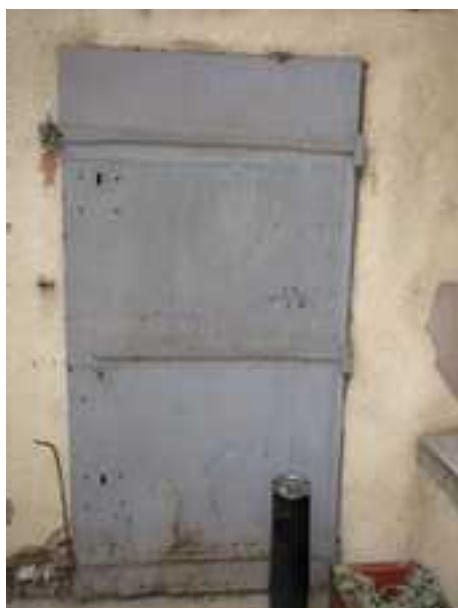
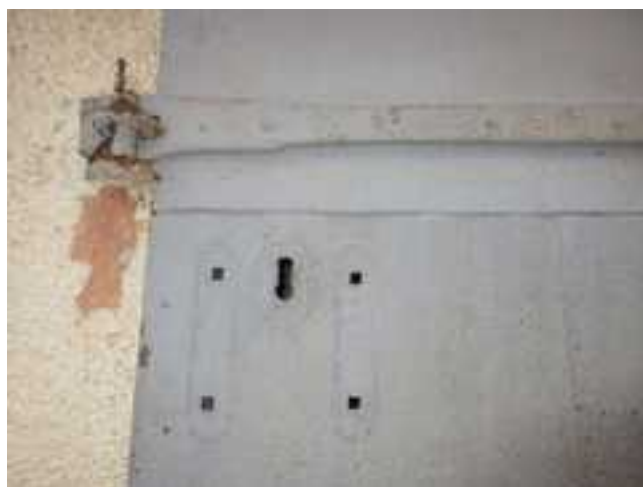
172.-176. Az udvari szárny földszinti szakaszának nézete és részletei – a földszinti homlokzat szerkezeti falai építéskoriak, 1812-ben készültek. A nyíláskiosztások és a bennük lévő nyílászárók (ablakok, fém raktár-ajtó) nem építéskoriak. A fém ajtó helyén nyílt egykor a pincelejárát

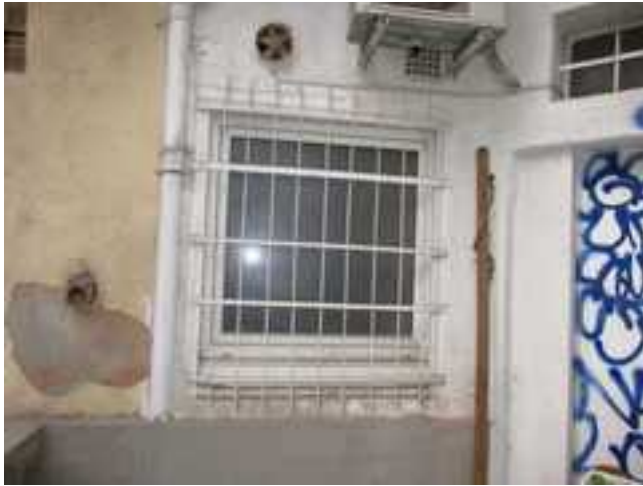
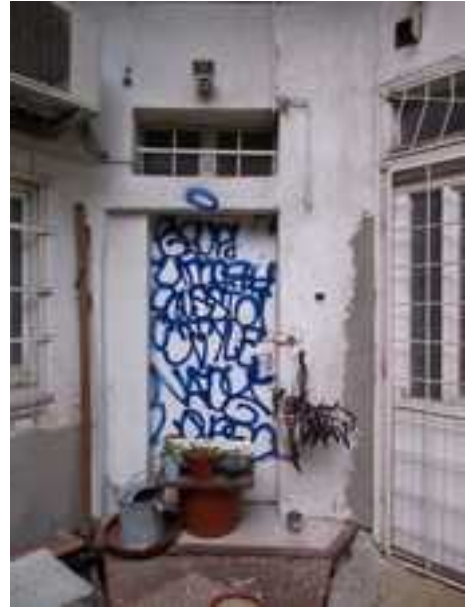
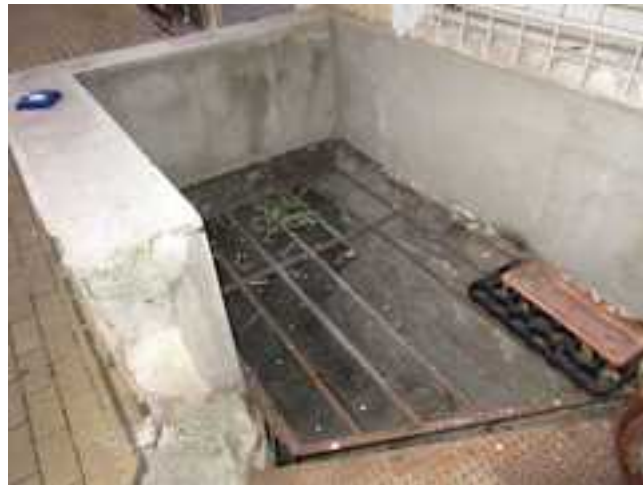
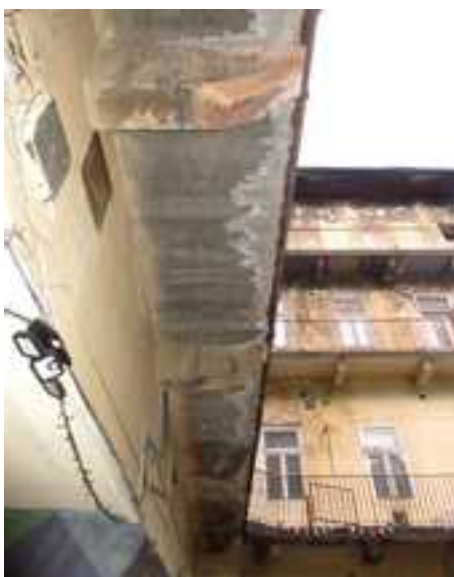
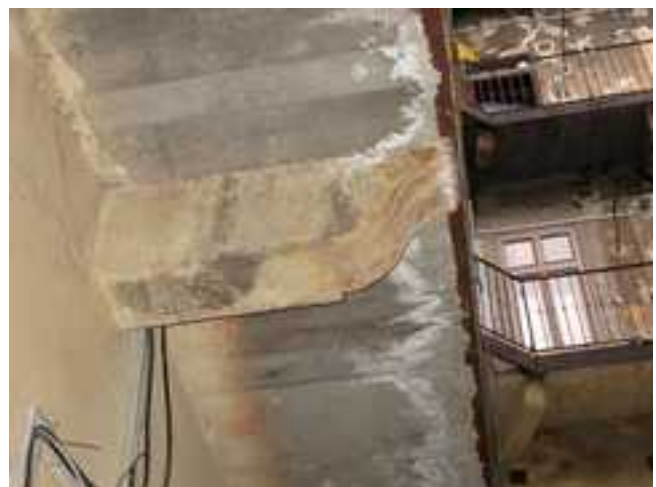
177.-181. Földszinti ablakok és ajtó részlete, pince lejárata és az I. emeleti függőfolyosó alulnézetei – az ablaknyílás és a felülvilágító körkeretes ajtónyílás új, nem eredeti. A pincelejárata utólagos, a függőfolyosó kőkonzolja építéskori, de a vb. lemez új

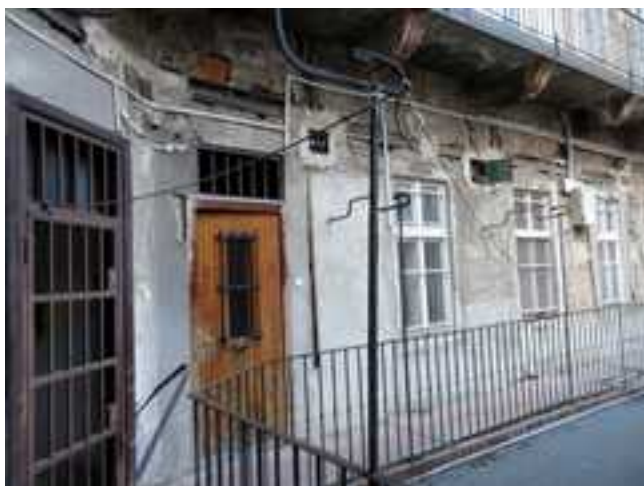
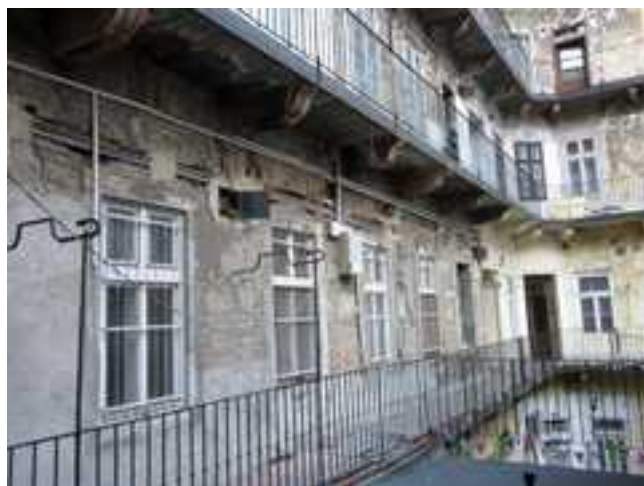
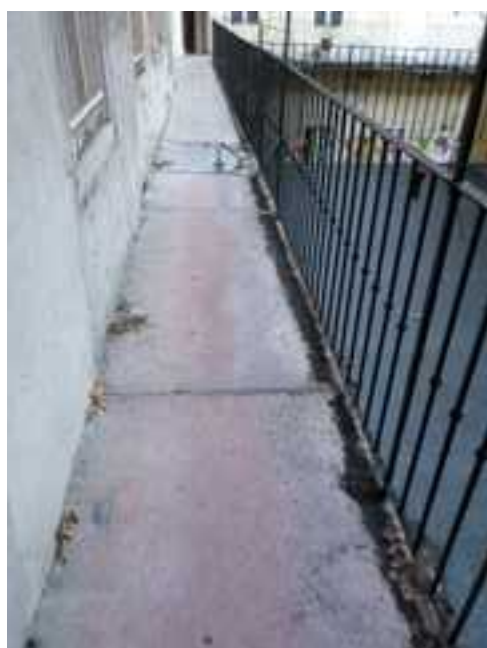
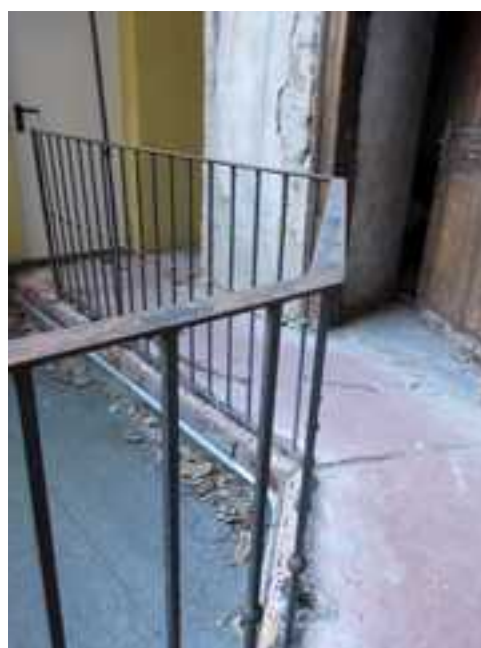
182.-185. A Király utcai szárny I. emeleti szakaszának homlokzati részlete és függőfolyosója – a homlokzati nyíláskiosztások és a függőfolyosó vörös-mészke lemezszerkezetes DNy-i szakasza, valamint a kovácsoltvas pálcarácsos korlát eredeti építéskori, műemléki értékű szerkezetek. Az kétrétegű, befelé nyíló ablakok silány, újabb nyílászárók. Eredeti bejárati ajtó sem maradt. Csak az egyrétegű lépcsőházi ablak építéskori

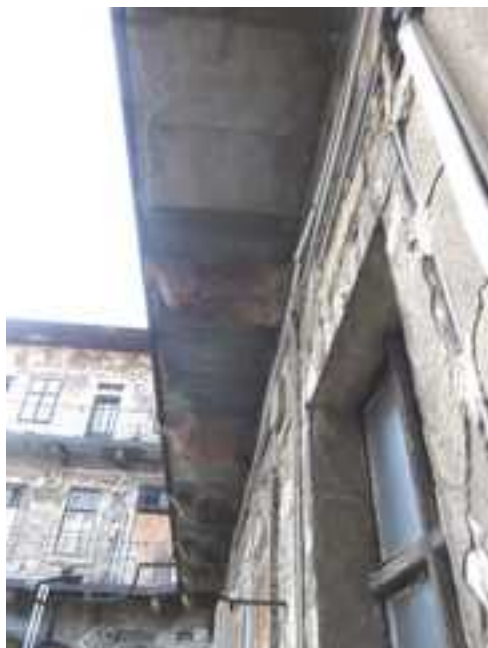
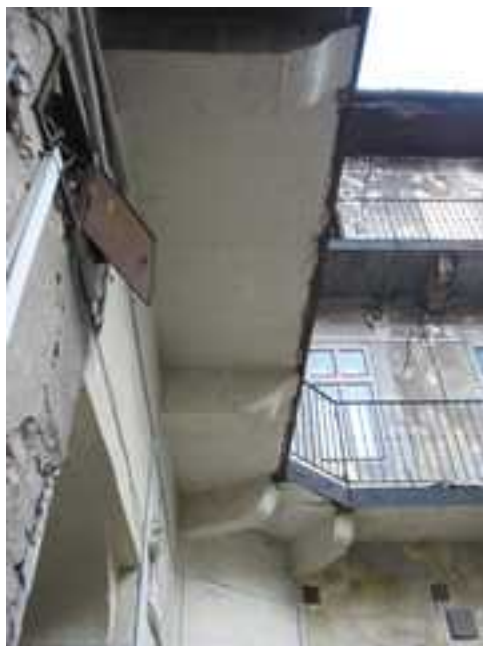
186.,187. Az I. emelet fölötti függőfolyosó nézetei – a kőkonzolok eredetiek, de a lemez már vasbetonból készült és néhány konzolt nem építettek vissza

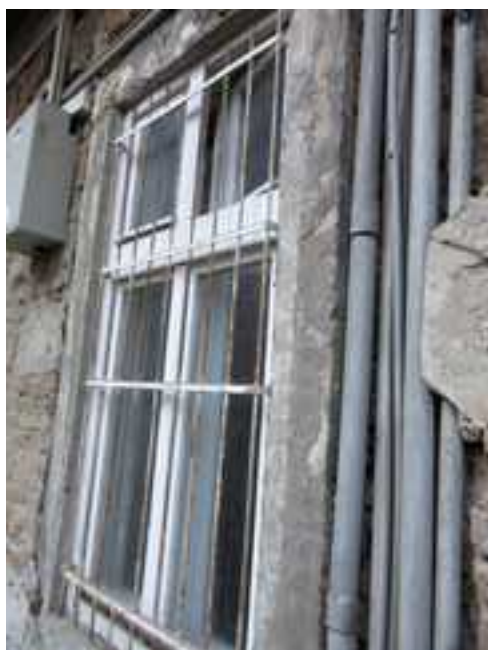
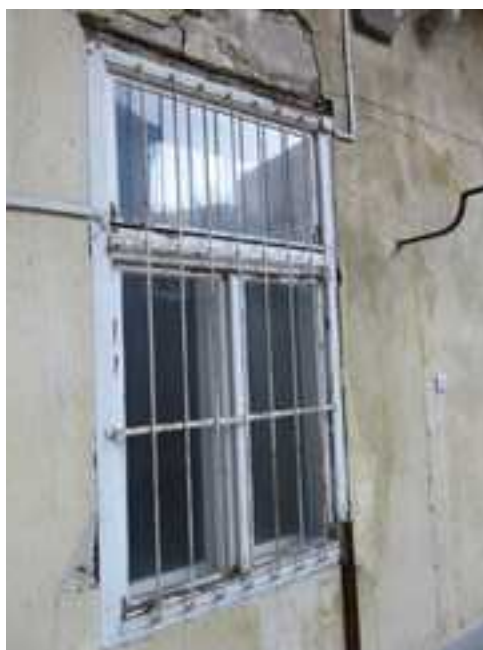
188.,189. I. emeleti ablakok – újabb, igénytelen szerkezetű nyílászárók

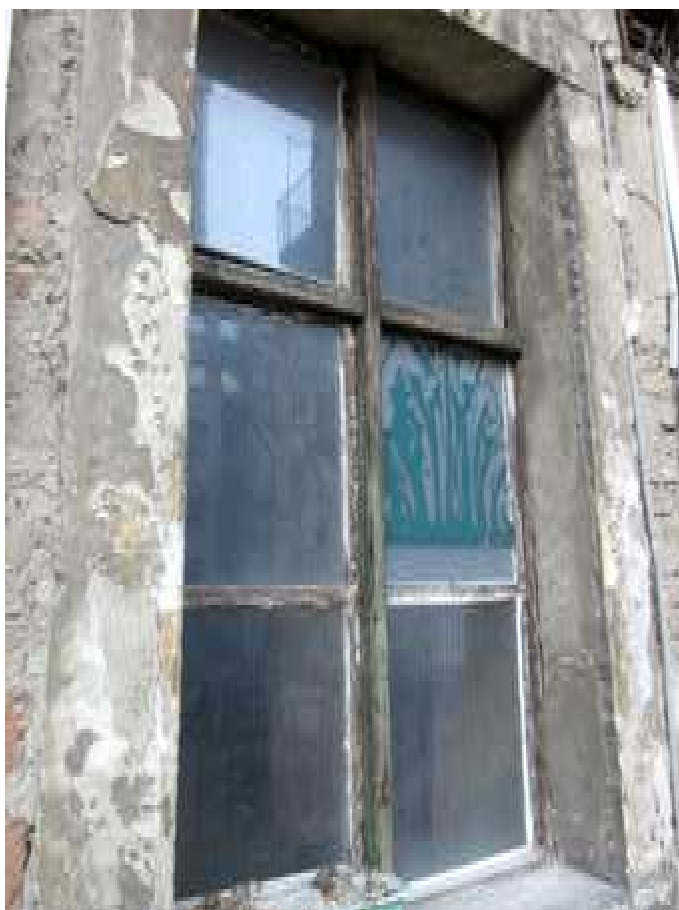
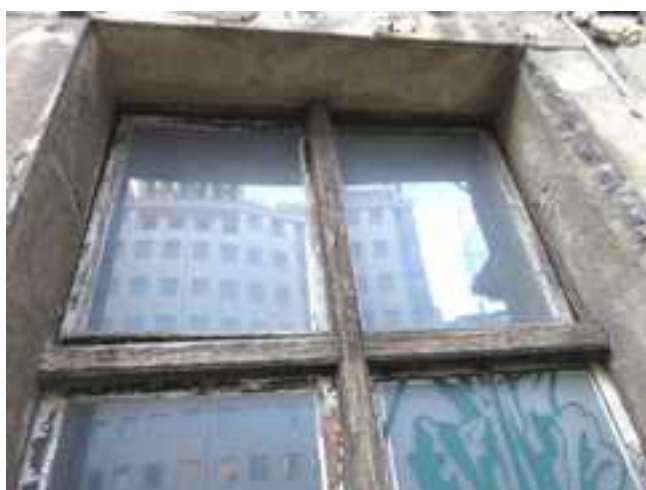
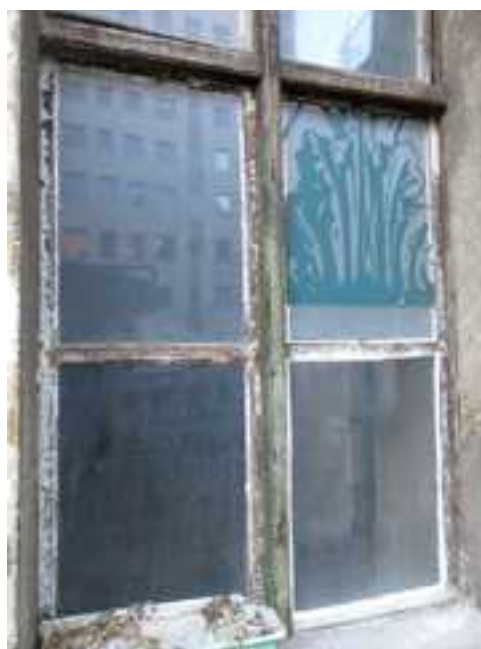
190.-192. Az I. emeleti lépcsőházi ablak nézete és részletei – a kőkeretben elhelyezkedő ablaknyílás és a benne lévő egyrétegű nyílászáró még korabeli, műemléki értékű szerkezet

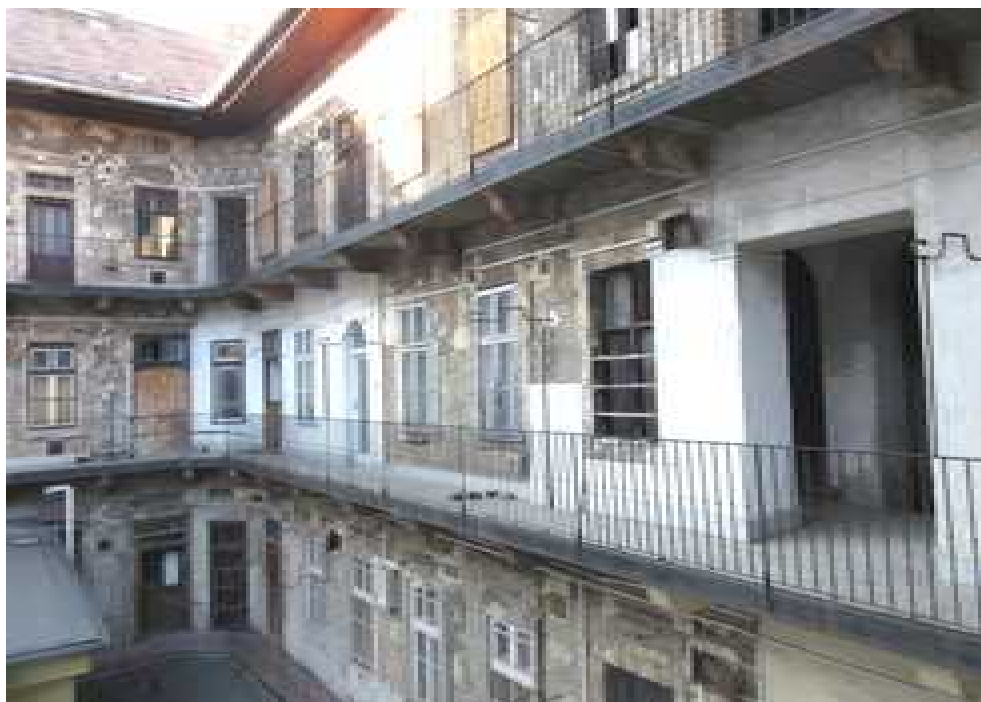
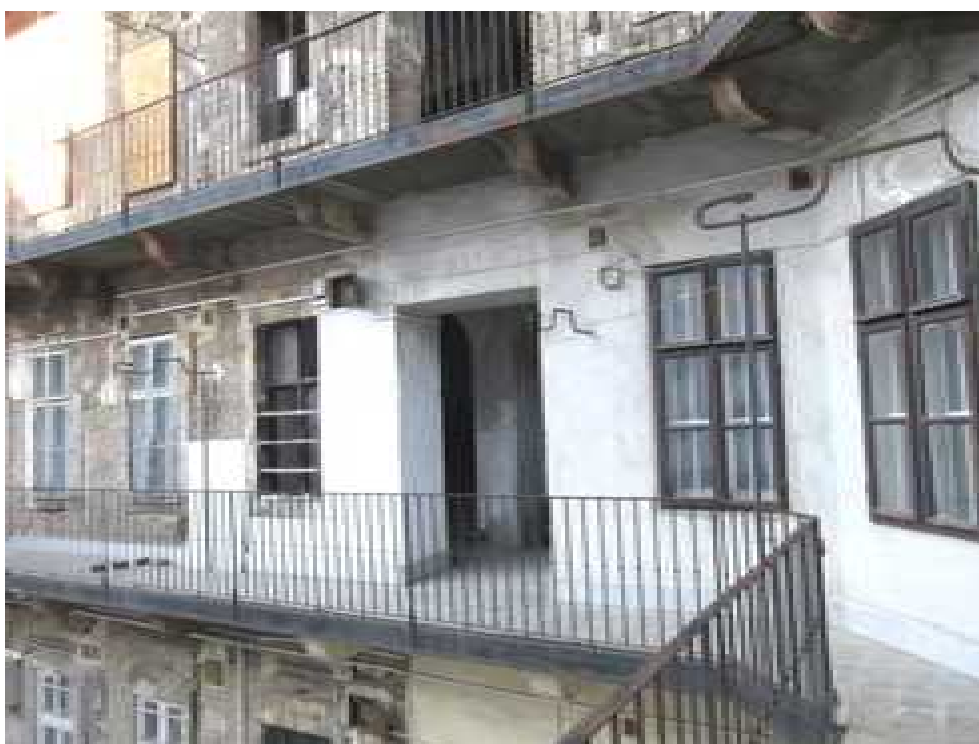
193., 194. A Király utcai szárny II. emeleti szakaszának homlokzati nézetei – a homlokzati nyíláskiosztások nagy része és a függőfolyosó kovácsoltvas pálcarácsos korlátja eredeti építéskori, 1812-ben épült műemléki értékű szerkezetek. Itt még vannak ablakok kétrétegű, ki-be nyíló, klasszicista szerkezetű korabeli nyílászárókkal. Eredeti bejárati ajtó nincs. Az egyrétegű lépcsőházi ablaknak csak a tokja építéskori

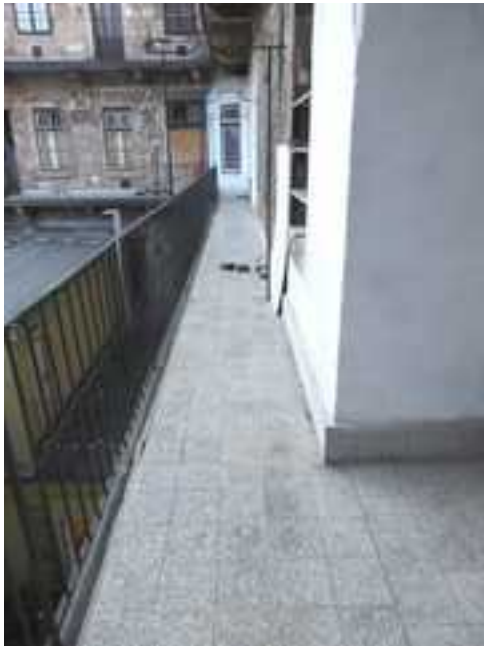
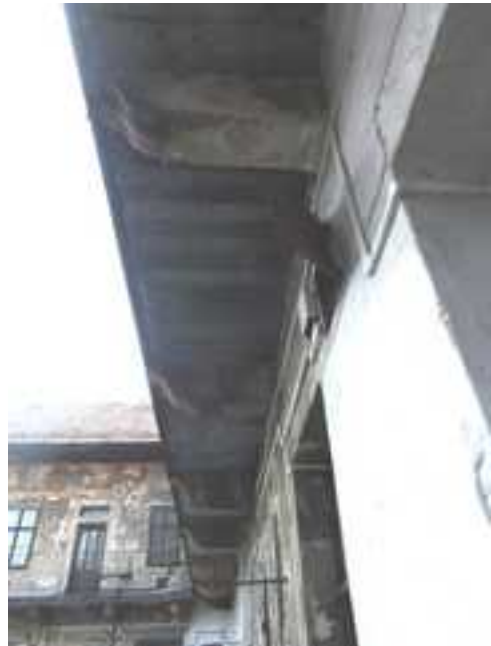
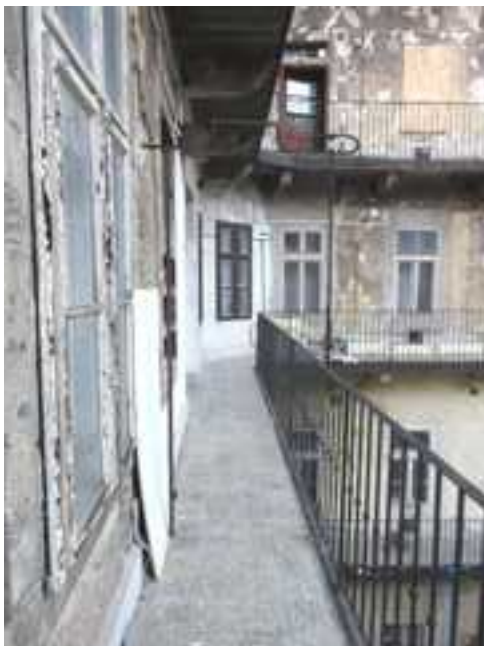
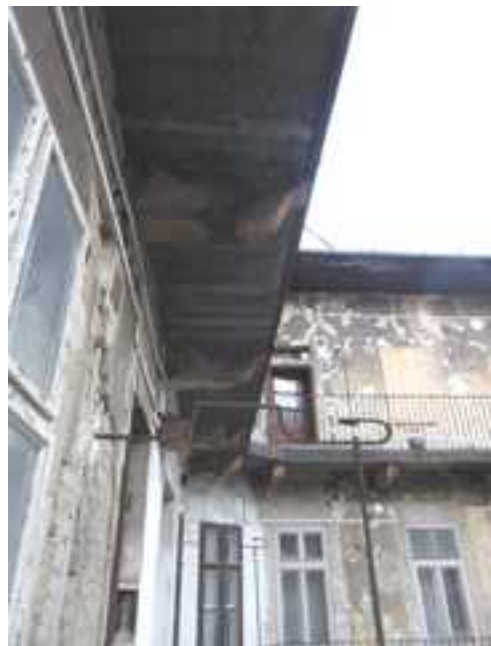
195.-198. A II. emeleti függőfolyosó és a fölötté lévő konzolos függőfolyosó nézetei DNy és ÉK felé
 – a vasbeton lemezes függőfolyosón szürke cementlap burkolat van, az eredeti vörös-mészkő
 lemez cseréje az 1960-as évek végén történt, ekkor az eredeti kőkonzolokat csak részben helyezték
 vissza

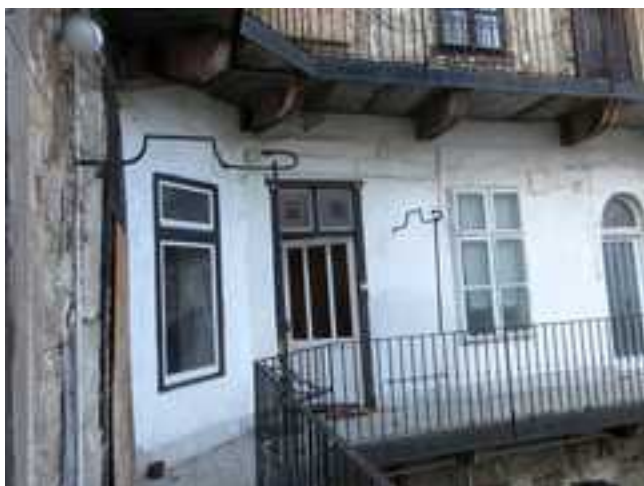
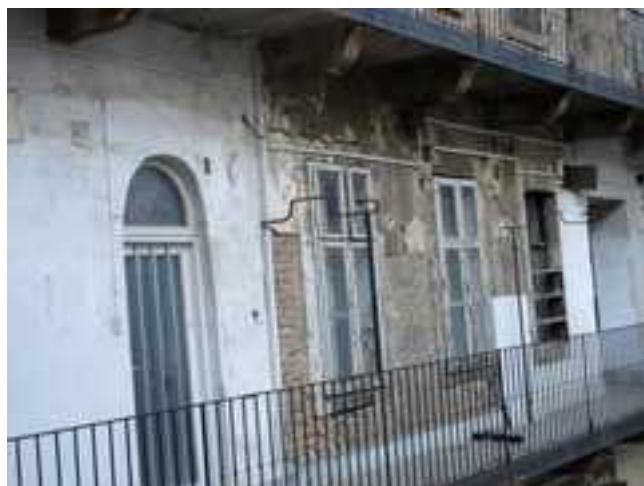
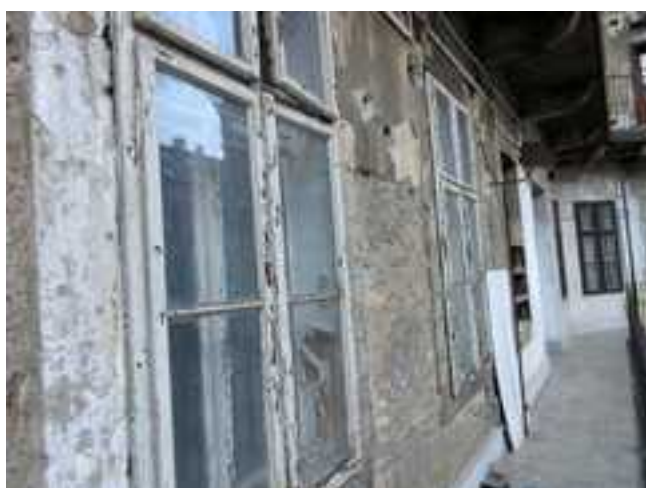
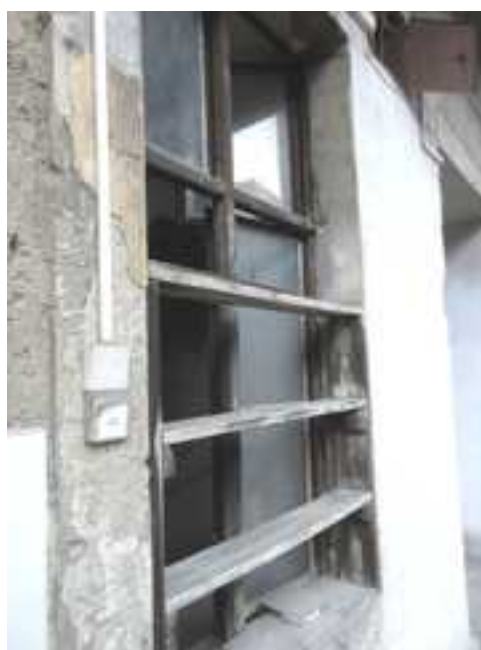
199.-202. II. emeleti homlokzati ablakok és ajtók, valamint a lépcsőházi ablak részlete – az 1812-ben épült II. emeleti homlokzat nyíláskiosztásai zömmel építéskoriak, de a DNy-i oldalon már történtek átalakítások. Eredeti ajtó nem maradt, az ablakok közül a kétrétegű, ki-be nyíló szárnyakkal és hosszított, cseppvégű vasalatokkal készült ablakok még korabeli nyílászárók. A lépcsőházi ablak tokkerete még régi, de az ablakszárnyak és vasalatok már újak

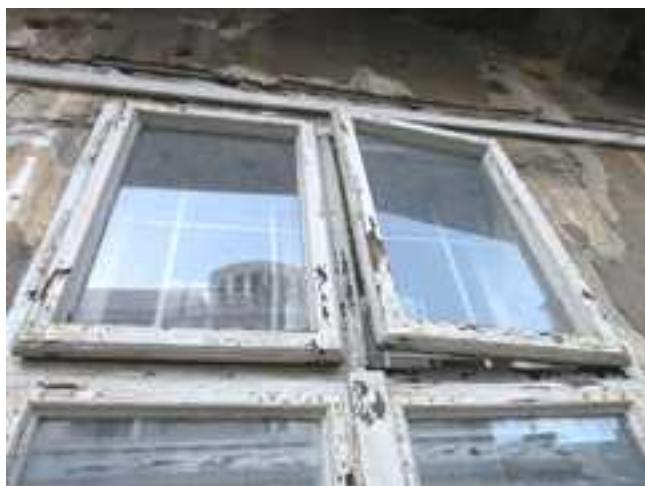
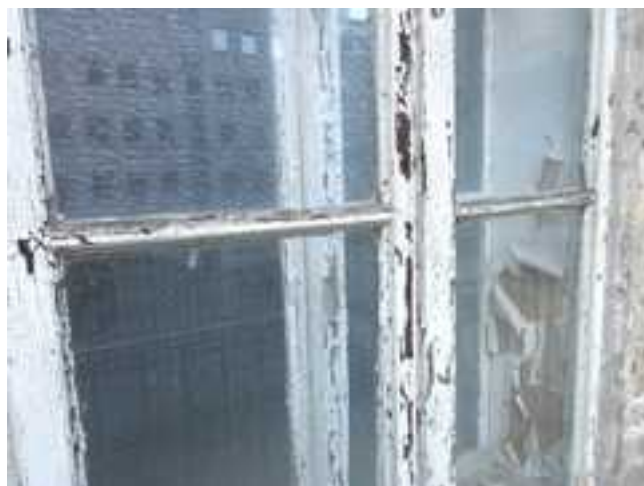
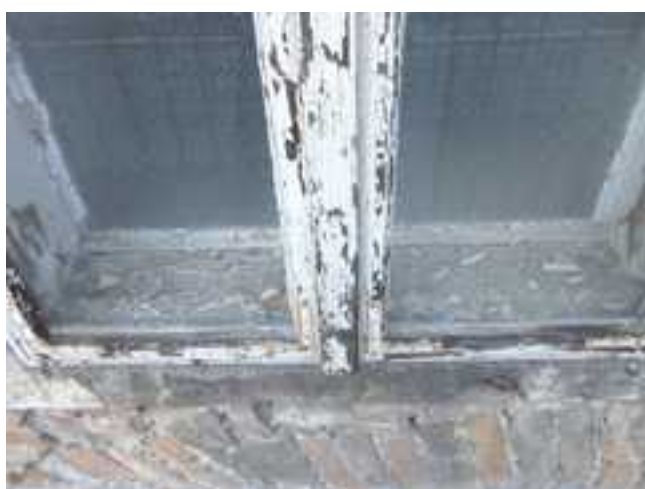
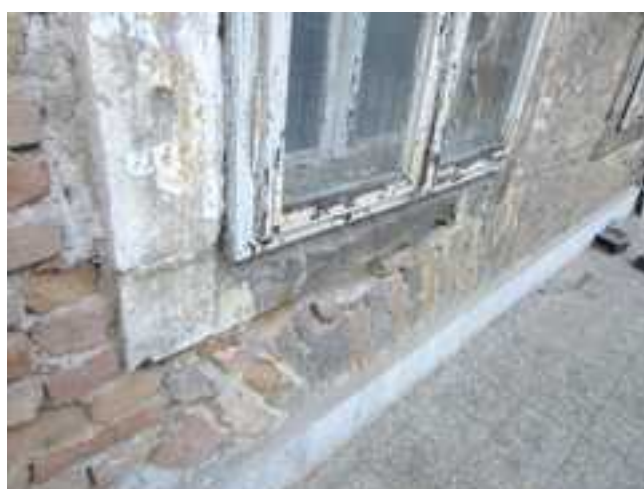
203.-206. Kőkeretben elhelyezkedő II. emeleti 19. századi ablak nyílászárójának részletei – műemléki értékű nyílászáró. Egy felújítás esetén e nyílászáró mintája alapján lehet újragyártani az udvari ablakokat

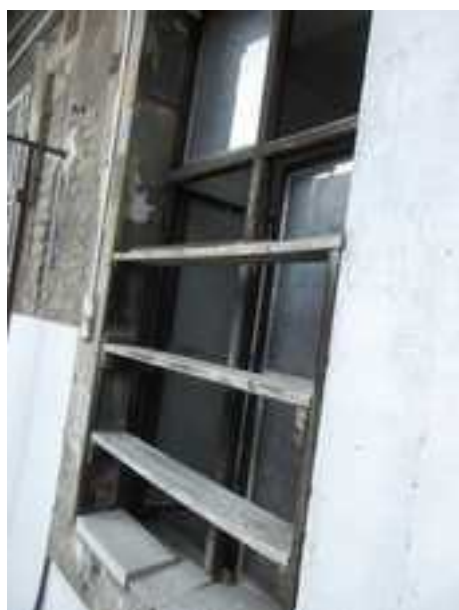
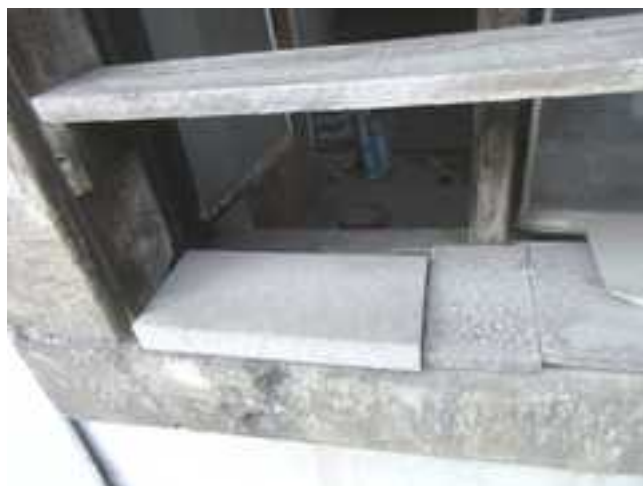
207.,208. A II. emeleti lépcsőházi ablak részlete - az ablak tokkerete még régi, de az ablakszárnyak és vasalatok már újak. Jól látható az ablaknyílás kőkerete

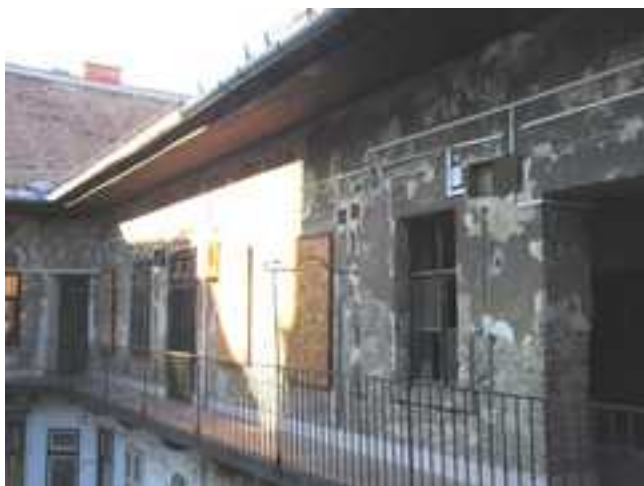
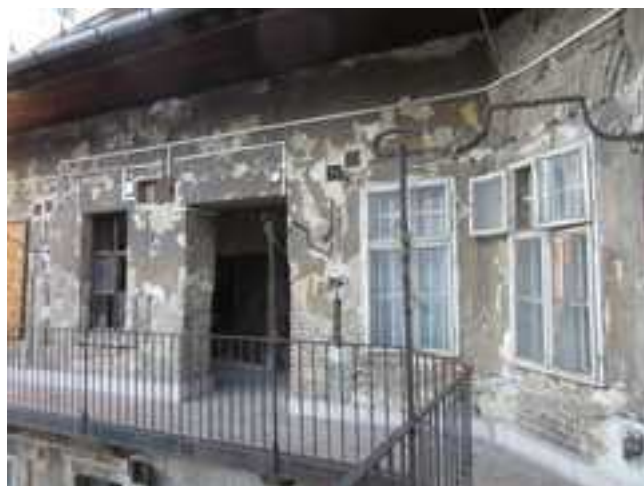
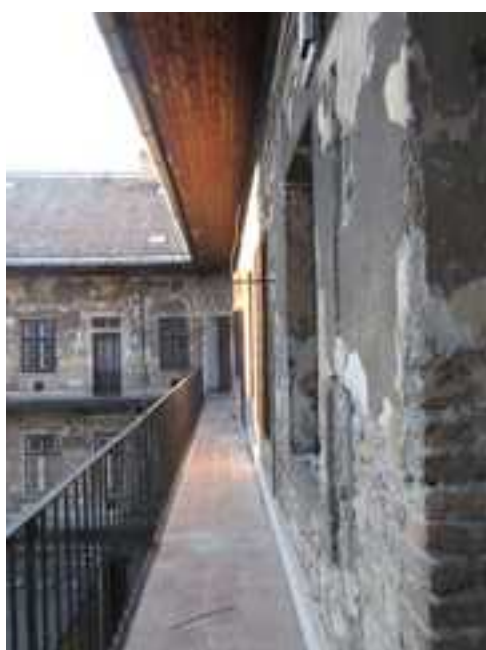
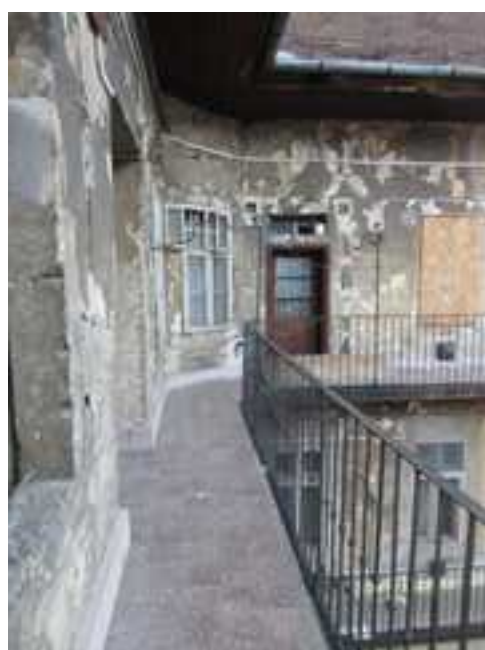
209.-212. A Király utcai szárny III. emeleti szakaszának homlokzati nézetei és a III. emeleti függőfolyosó nézetei DNy és ÉK felé – a 19. sz. közepe táján épült III. emeleti homlokzat nyíláskiosztásai zömmel építéskoriak. Eredeti ajtó nem maradt, az ablakok közül a kétrétegű, ki-be nyíló szárnyakkal és hosszított, cseppvégű vasalatokkal készült ablakok még korabeli, 19. századi nyílászárók. A lépcsőházi ablak tokkerete még régi, de az ablakszárnyak és vasalatok már újak. A vasbeton lemezes függőfolyosón rózsaszín cementlap burkolat van, az eredeti vörös-mészkő lemez cseréje az 1960-as évek végén történt

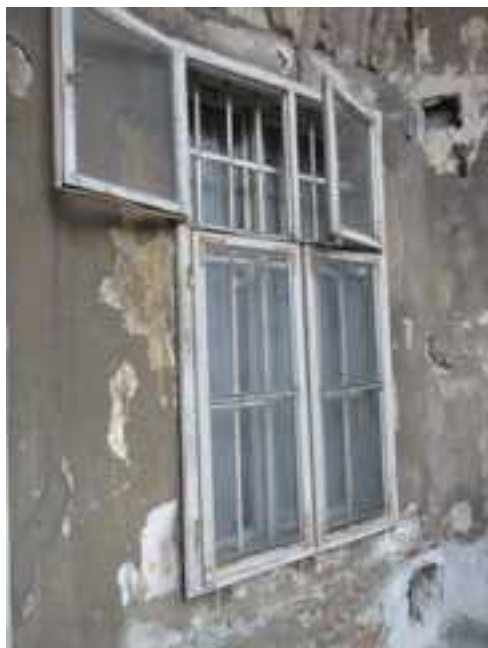
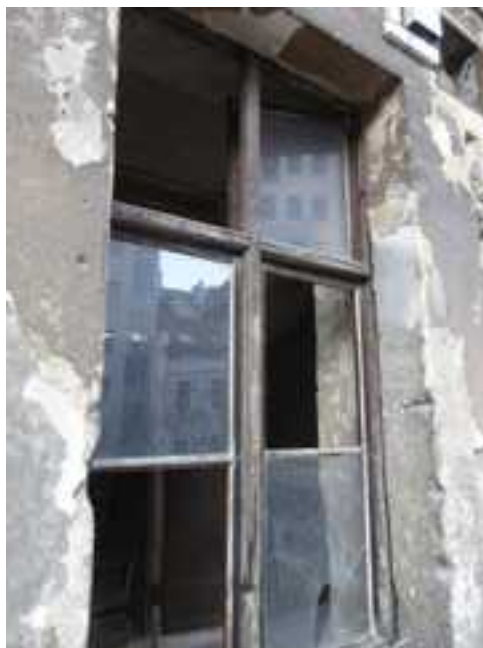
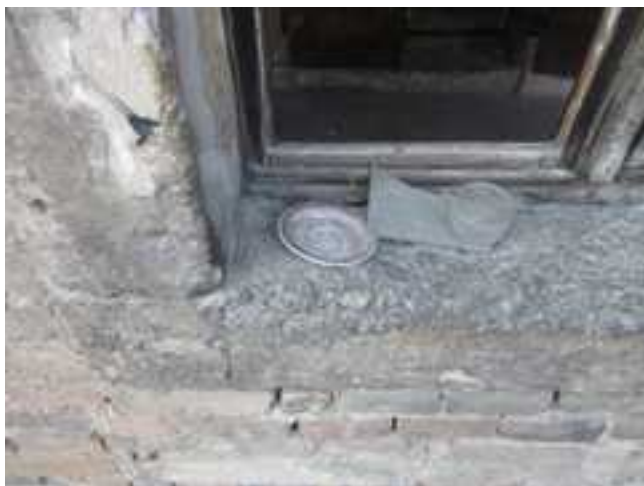
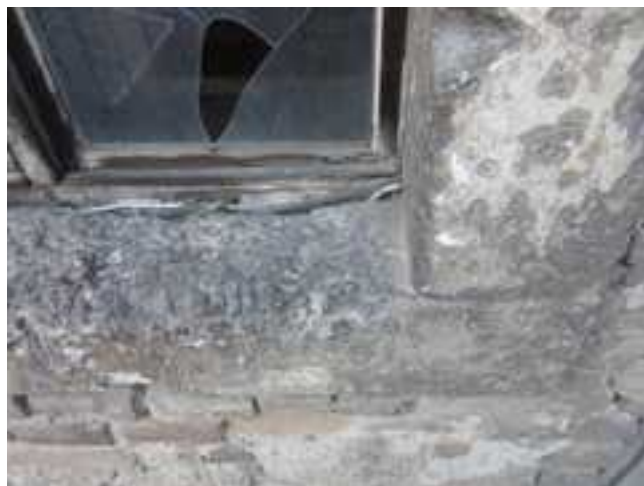
213.-215. Eredeti III. emeleti ablak és a lépcsőházi ablak nézete kőkeretének részletei – a kétrétegű, ki-be nyíló szárnyú, klasszicista szerkezetű ablak 19. századi, műemléki értékű nyílászáró. A lépcsőházi ablak tokkerete még régi, de az ablakszárnyak és vasalatok már újak. A kőkeret 19. századi

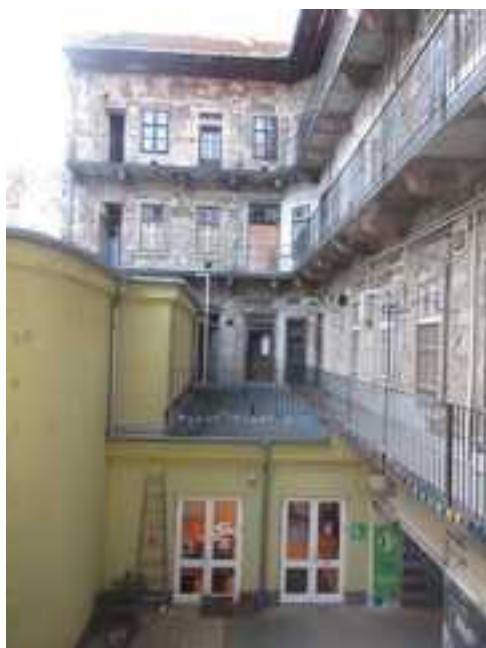
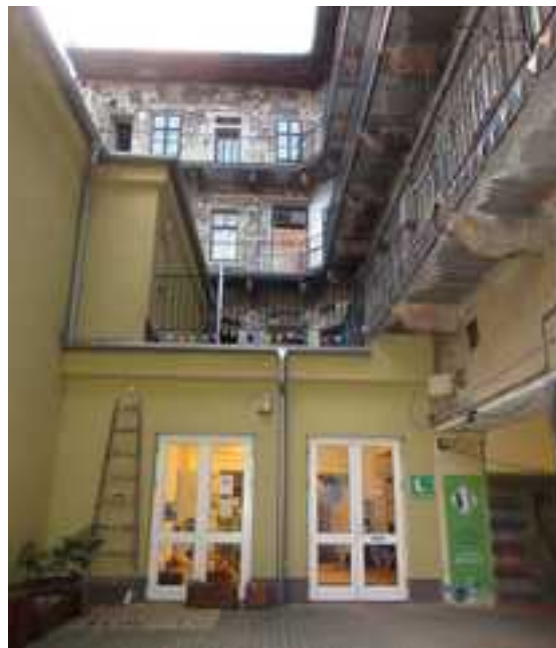
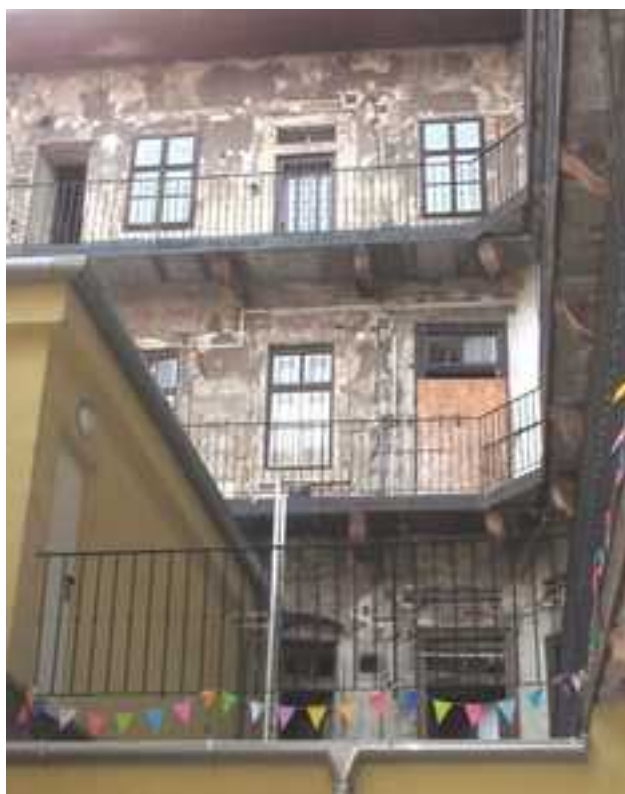
216. 218. A DNy-i oldalszárny udvari homlokzatának nézete, valamint a földszinti és emeleti homlokzati szakaszok nézetei - az udvari épület hozzáépült az oldalszárny földszint szakaszához. A főépület oldalszárnyának kőkonzolokon nyugvó vörös-mészkő, illetve vasbeton lemezes folyosóit klasszicista pálcárcsos kovácsoltvas korlát szegélyezi, a kőlemezek és a korlátok eredeti építéskori, műemléki értékű szerkezetek. A függőfolyosók közül már csak az I. emeleten maradtak meg az eredeti vörös-mészkő lemezszerkezetű, folyosók

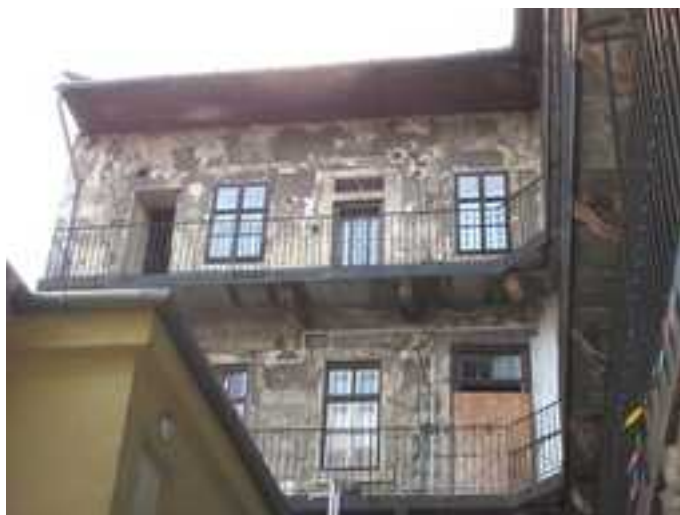
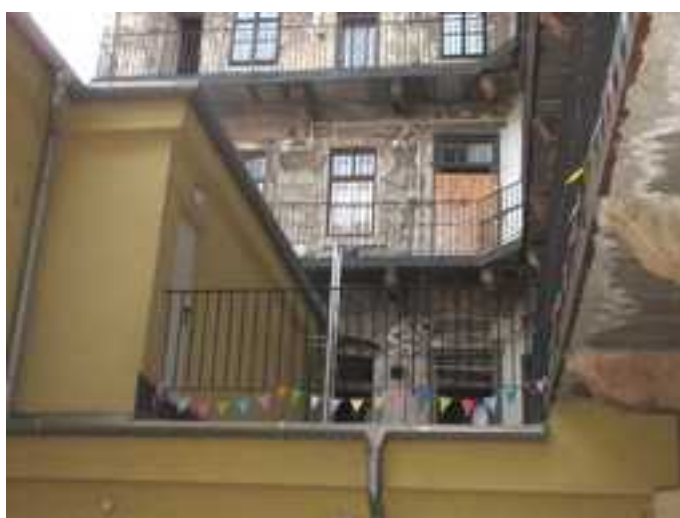
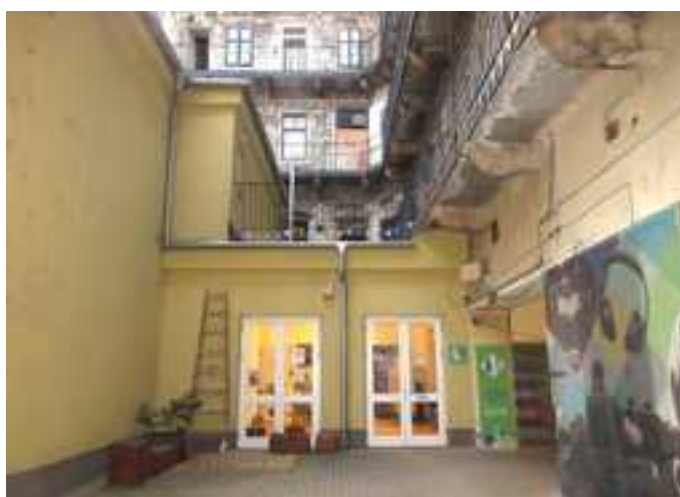
219.-221. A DNy-i oldalszárny II. és III, valamint I. és földszinti szintjeinek nézetei - az oldalszárny udvari homlokzata 4 tengelyes. A kőkonzolokon elhelyezkedő függőfolyosók közül az I. emeleti még vörös-mészkő lemezes, építészeti szerkezet, a felsőbb emeleteken vasbeton lemezszerkezetesek. A homlokzati nyílásások mindhárom szinten kőkeretesek. A homlokzat I. és II. emeleti szakasza építészeti, 1812-ben épült, a III. emelet a 19. sz. közepe táján épült. A homlokzat kialakítása és szerkezete műemléki értékű

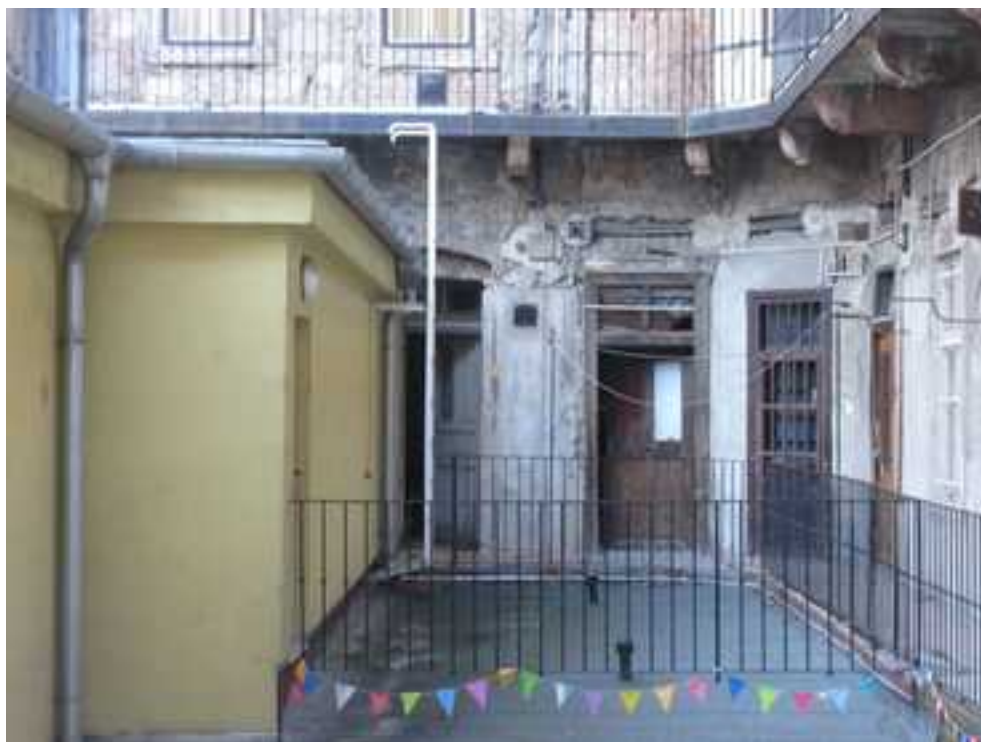
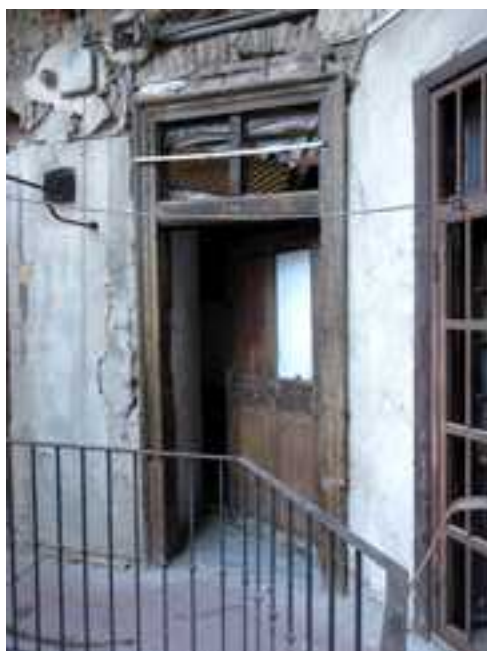
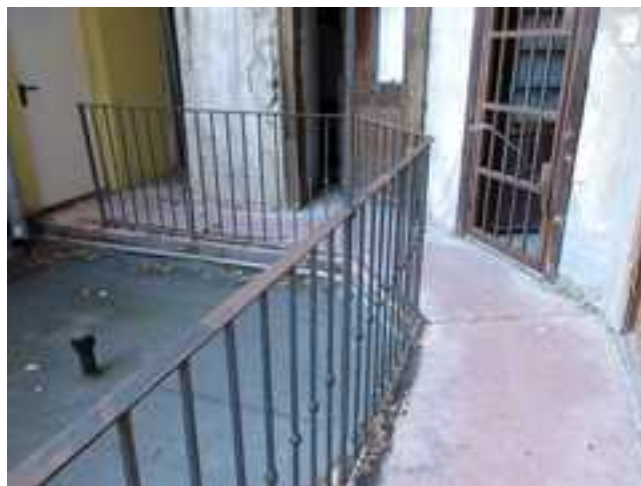
222.-224. A DNy-i oldalszárny I. emeleti szakaszának nézete, valamint (a balról számított) 4. axisban álló lakásbejárati ajtó és a vörös-mészkő lemezes függőfolyosó – a tagozatos tokkeretben elhelyezkedő, felülvilágítás , egyszárnyú faajtó minden bizonnyal korabeli, 19. századi nyílászáró. Ez az ajtó lehet a mintapéldány a felújítás esetén szükséges nyílászáró újragyártásához. A vörös-mészkő lemezes függőfolyosó és pálcarácsos korlátja építéskori, 1812-ben készült műemléki szerkezet
