BUDAPEST VI. KIRÁLY UTCA 11. SZ. LAKÓHÁZ

ÉPÍTÉSTÖRTÉNETI DOKUMENTÁCIÓ ÉS RÉSZLEGES ÉRTÉKLELTÁR

2024. február

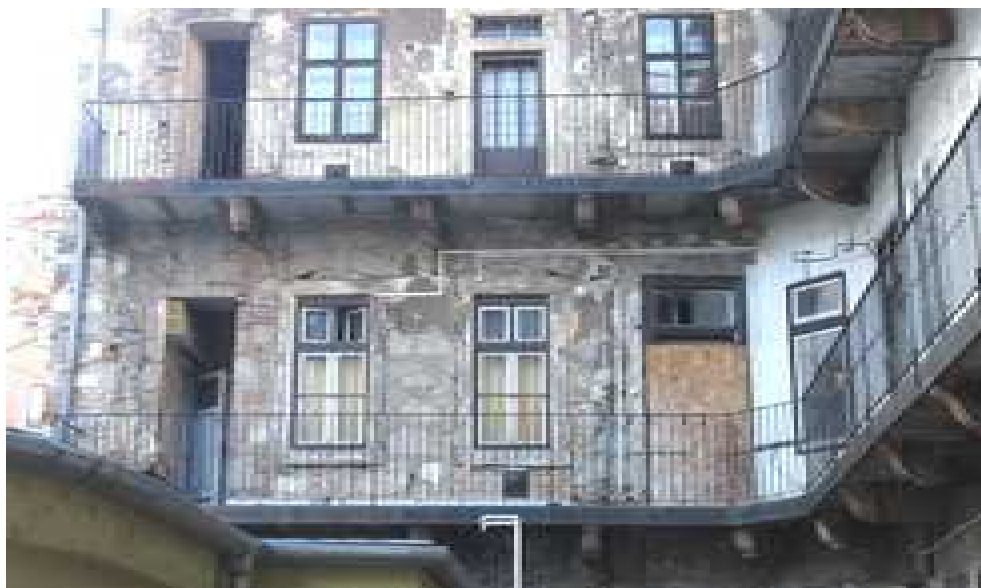
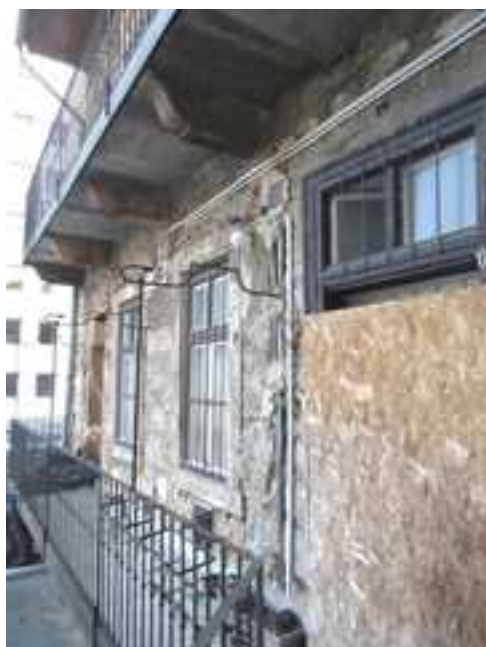
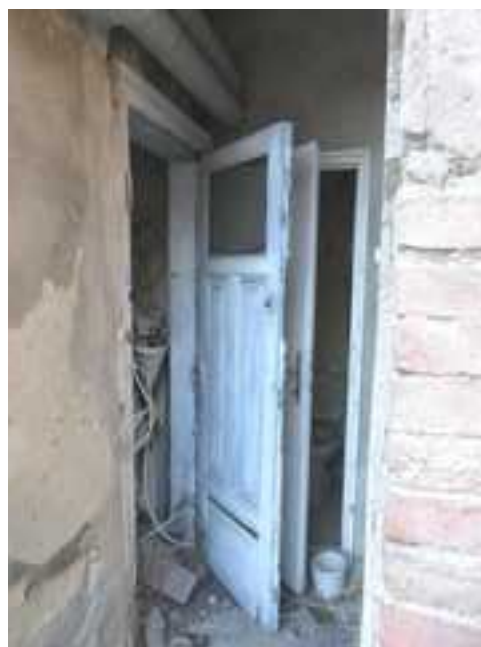
225.-227. A DNy-i oldalszárny II. emeleti szakaszának homlokzati nézete és részletei, valamint az egykori közös illemhely bejárata – a homlokzati nyíláskiosztások nagy része és a függőfolyosó kovácsoltvas pálcarácsos korlátja eredeti építéskori, 1812-ben épült műemléki értékű szerkezetek. A kétrétegű, befelé nyíló ablakok új, igénytelen nyílászárók, a függőfolyosó vb. szerkezetű

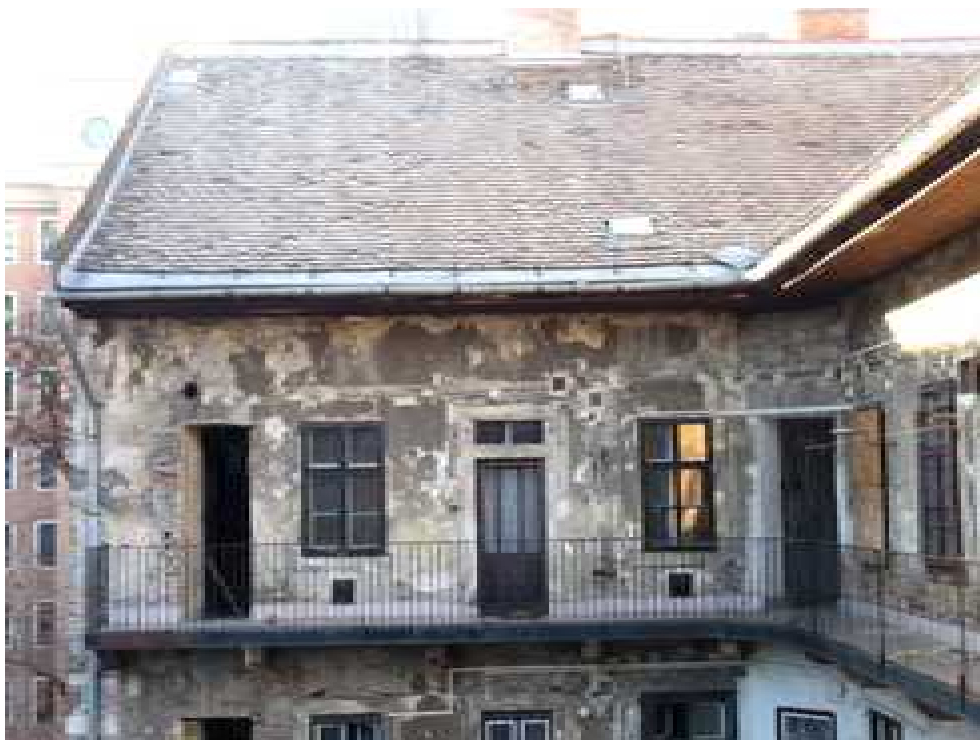
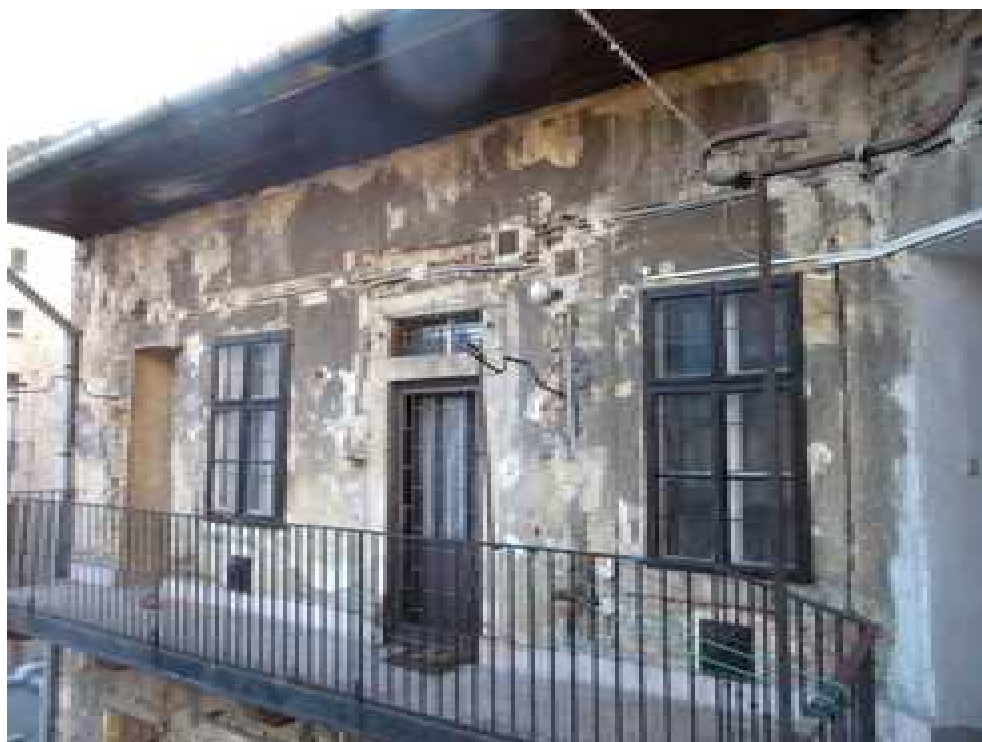
III. emelet

228.,229. A DNy-i oldalszárny III. emeleti szakaszának homlokzati nézete és tetőnézete – a homlokzati nyíláskiosztások nagy része, a kétrétegű, ki-be nyíló szárnyú ablakok nyílászárói és a függőfolyosó kovácsoltvas pálcarácsos korlátja a 19. sz. közepe-táján készült műemléki értékű szerkezetek. A függőfolyosó vb szerkezetű

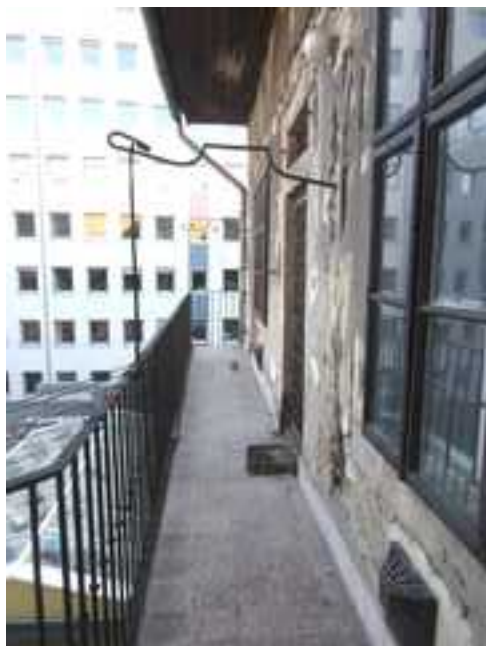
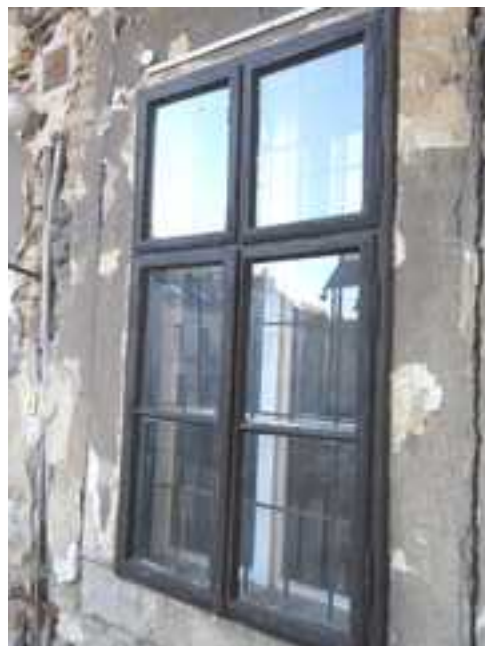
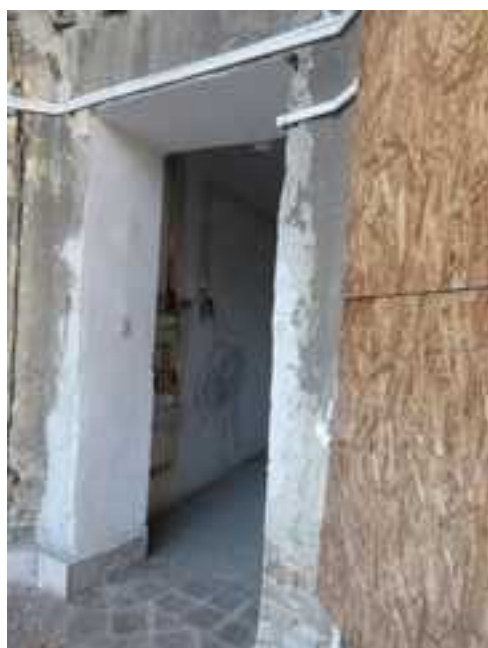
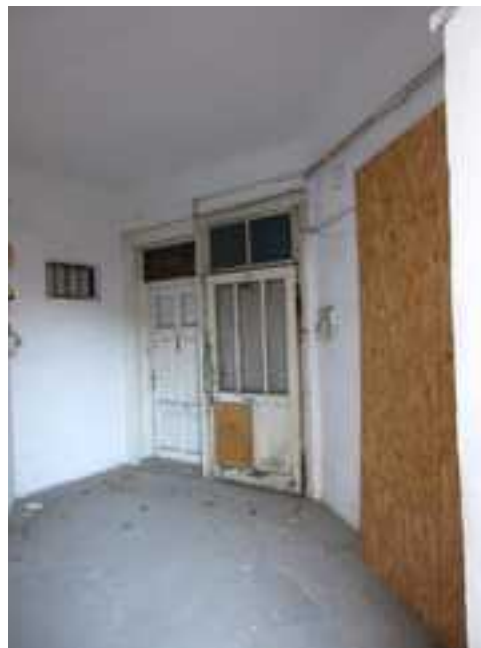
230.-233. A DNy-i oldalszárny III. emeleti szakaszának homlokzati nyílászárói és az oldalszárny és utcai szárny találkozásában lévő bejárat nyílás és előtér – *a kétrétegű, ki-be nyíló szárnyú ablak nyílászárója 19. századi*

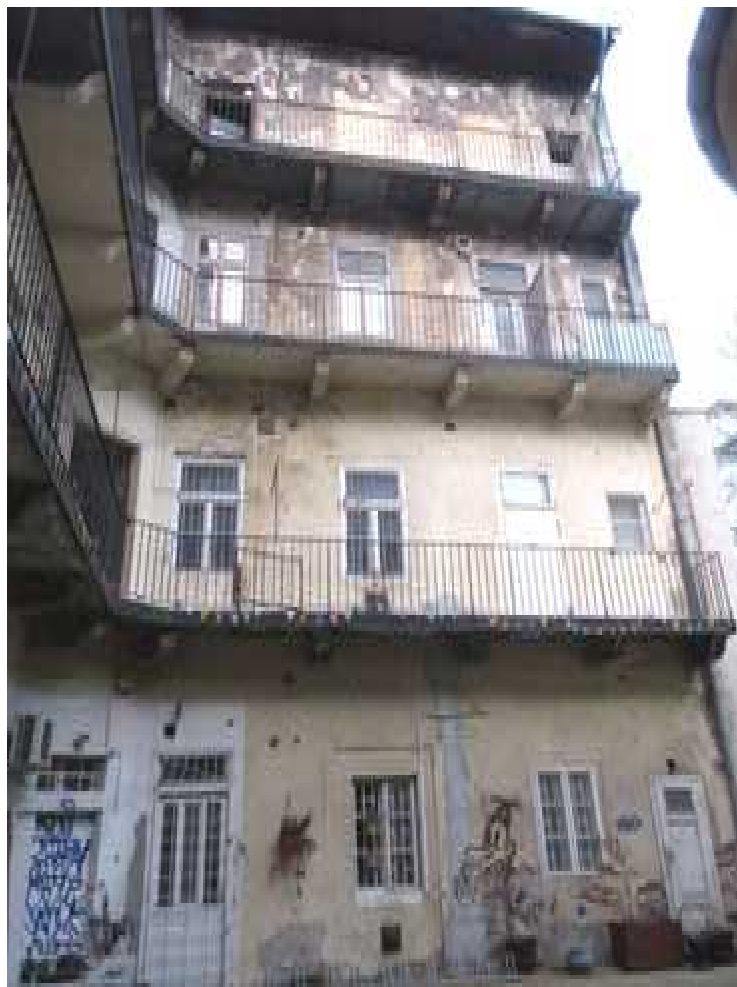
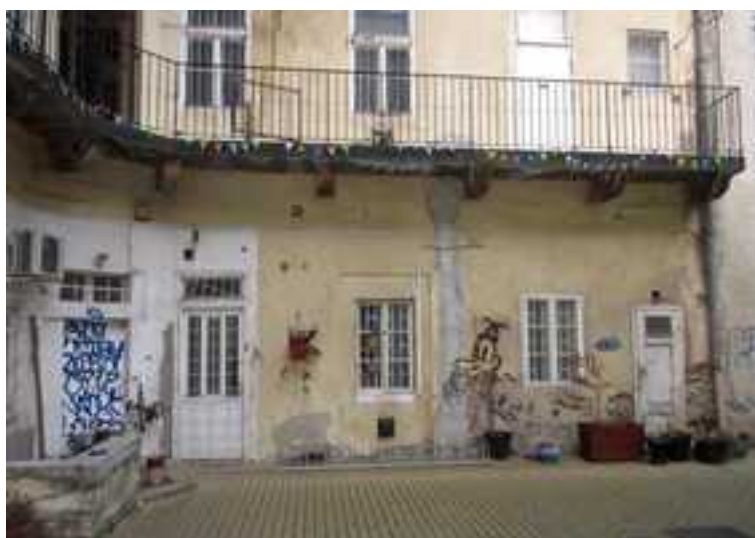
234.,235. Az ÉK-i oldalszárny nézete és a földszinti szakasz részlete - az oldalszárny udvari homlokzata 4 tengelyes. A kőkonzolokon elhelyezkedő újabb vb. lemezes függőfolyosók korlátja építéskori szerkezet. A homlokzati nyílásások mindhárom szinten kőkeretesek. A homlokzat I. és II. emeleti szakasza építéskori, 1812-ben épült, a III. emelet a 19. sz. közepe táján épült. A homlokzat kialakítása és szerkezete műemléki értékű

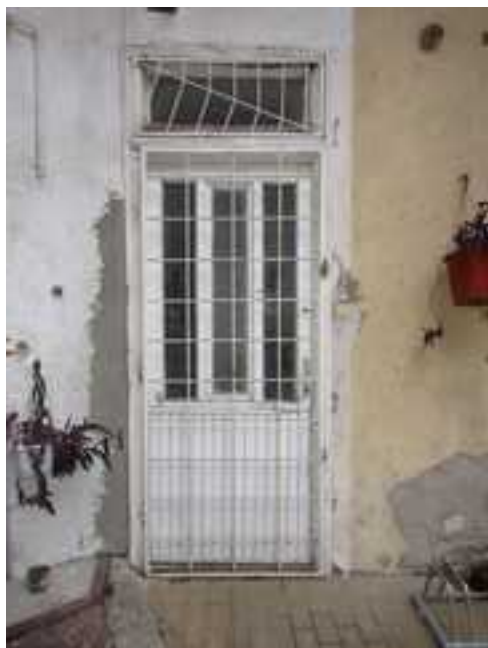
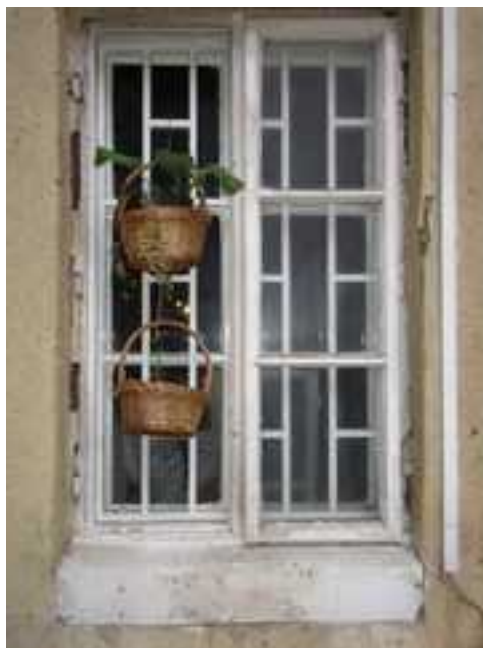
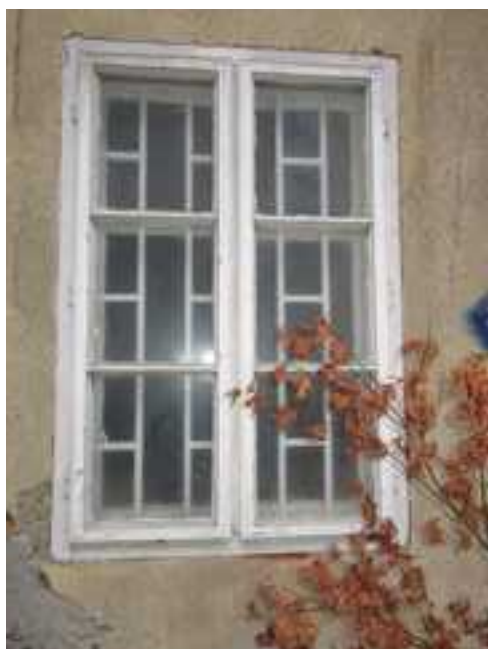
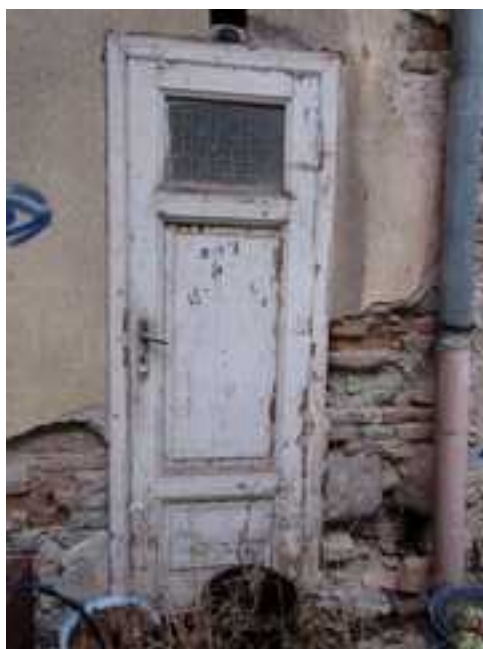
236.-239. A földszinti nyílászárók nézetei – az ajtók és ablakok újabb, igénytelen szerkezetek

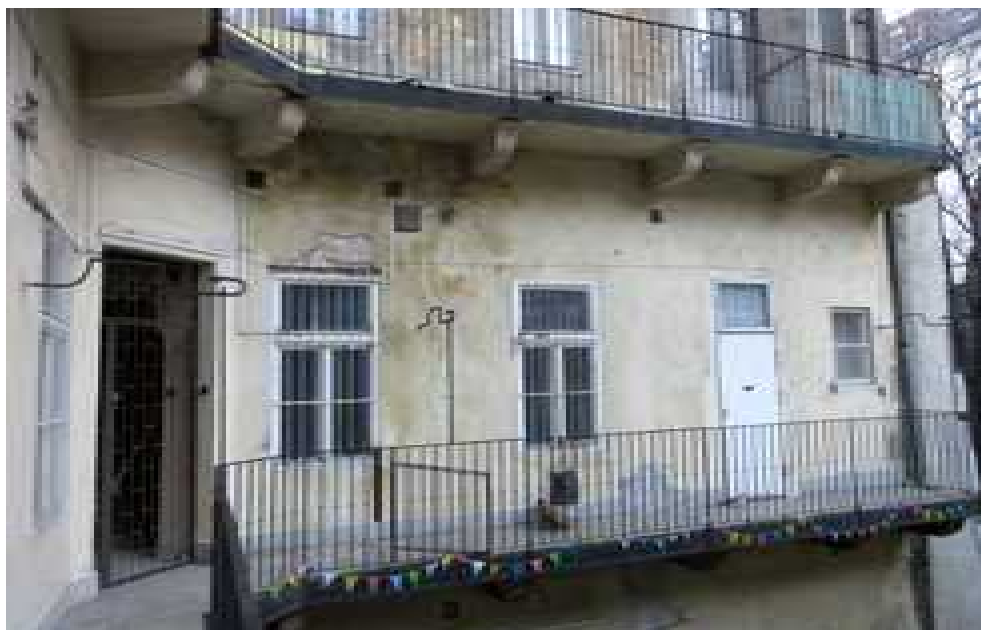
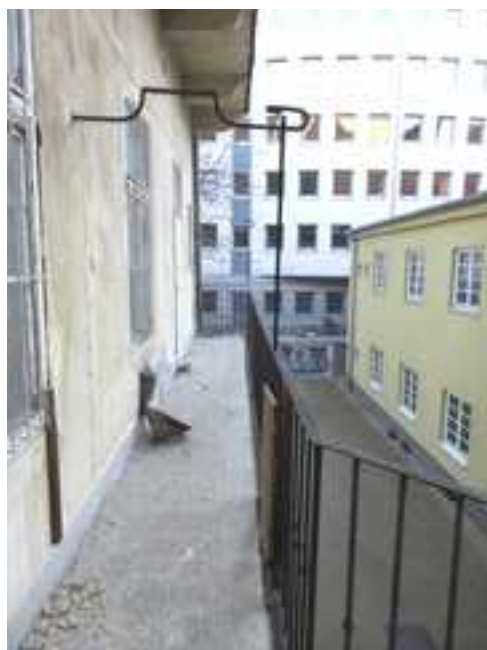
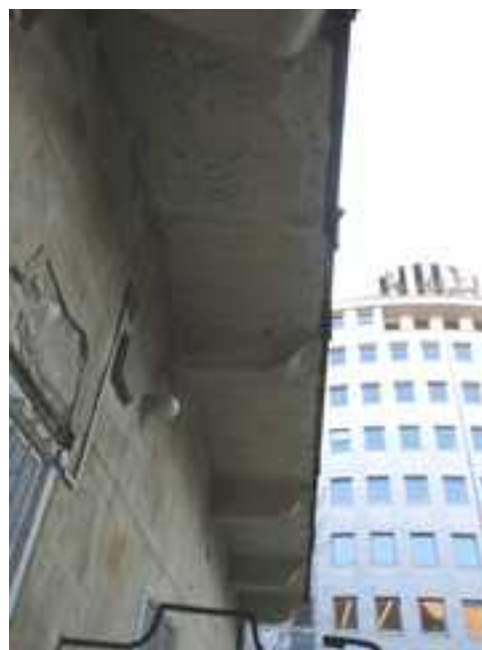
240.-242. Az ÉK-i oldalszárnny I. emeleti szakaszának homlokzati nézete és a függőfolyosó és a felette lévő kő konzolsor részlete – a homlokzati nyíláskiosztások nagy része és a függőfolyosó kovácsoltvas pálcarácsos korlátja eredeti építéskori, 1812-ben épült műemléki értékű szerkezetek. A kétrétegű, befelé nyíló ablakok és lakásbejárati ajtó új, igénytelen nyílászárók, a függőfolyosó vb. szerkezetű, néhány konzol hiányzik

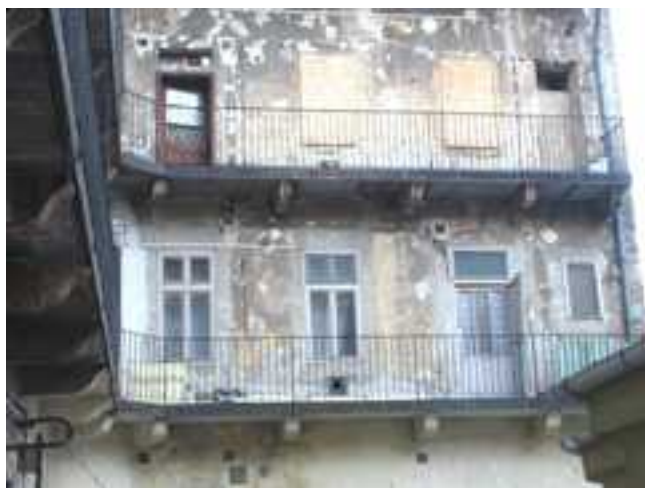
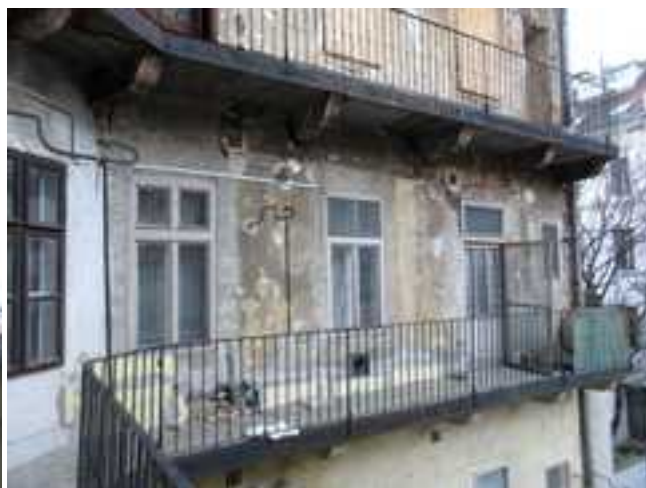
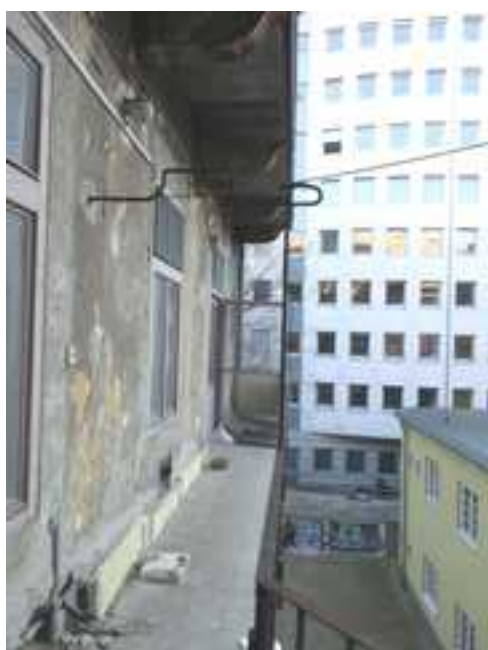
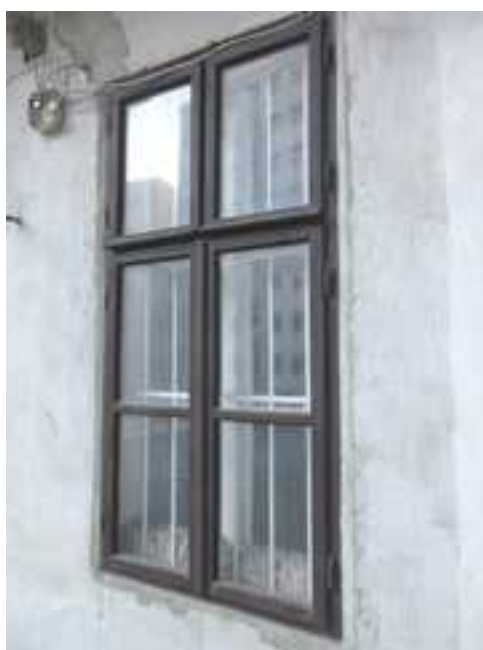
243.-246. Az ÉK-i oldalszárny II. emeleti szakaszának homlokzati nézetei, valamint a függőfolyosó és a sarokban lévő ablak részlete – a homlokzati nyíláskiosztások nagy része és a függőfolyosó kovácsoltvas pálcarácsos korlátja eredeti építéskori, 1812-ben épült műemléki értékű szerkezetek. A kétrétegű, befelé nyíló ablakok és lakásbejárati ajtó új, igénytelen nyílászárók, a függőfolyosó vb. szerkezetű, néhány konzol hiányzik. A Király utcai és udvari szárny találkozásának ferde falában lévő kétrétegű, ki-be nyíló szárnyú ablaka újabban gyártott nyílászáró, de követi a korabeli klasszicista szerkezetet

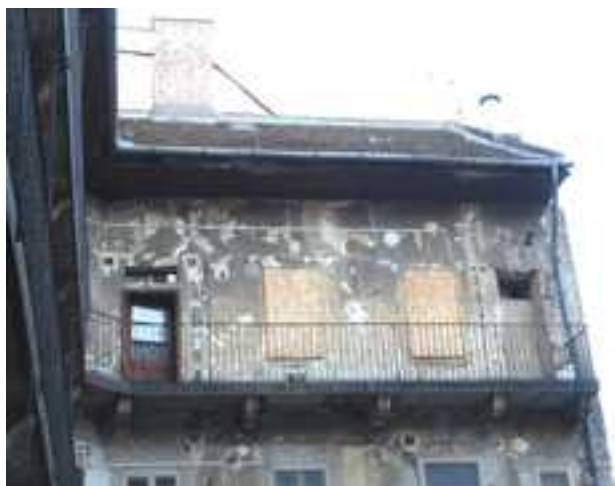
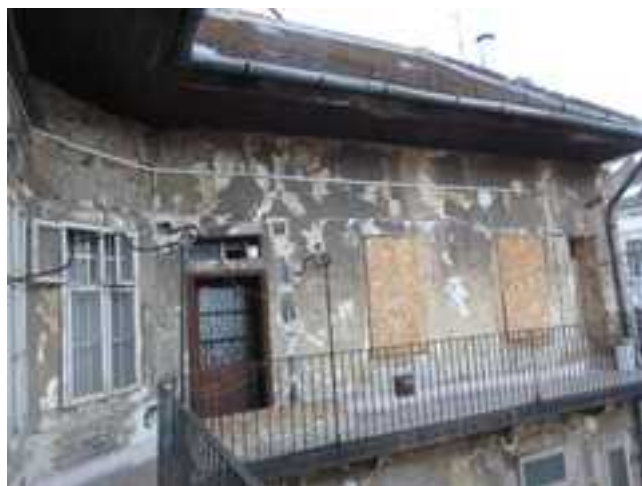
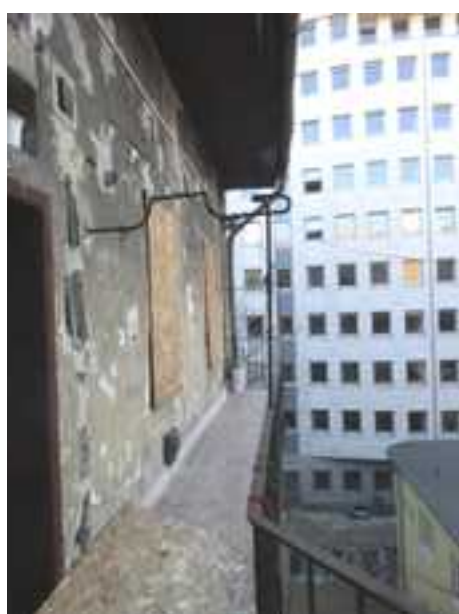
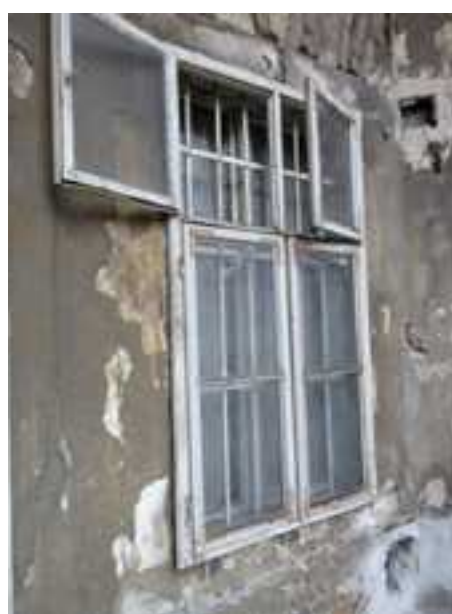
247.-250. Az ÉK-i oldalszárny III. emeleti szakaszának homlokzati nézetei, valamint a függőfolyosó és a sarokban lévő ablak részlete – a homlokzati nyíláskiosztások nagy része és a függőfolyosó kovácsoltvas pálcarácsos korlátja eredeti építéskori, 19. sz. közepe-táján épült műemléki értékű szerkezetek. Az ablakok be vannak deszkázva, a Király utcai és udvari szárny találkozásának ferde falában lévő kétrétegű, ki-be nyíló szárnyú ablaka újabban gyártott nyílászáró, de követi a korabeli klasszicista szerkezetet. A függőfolyosó vb. szerkezetű

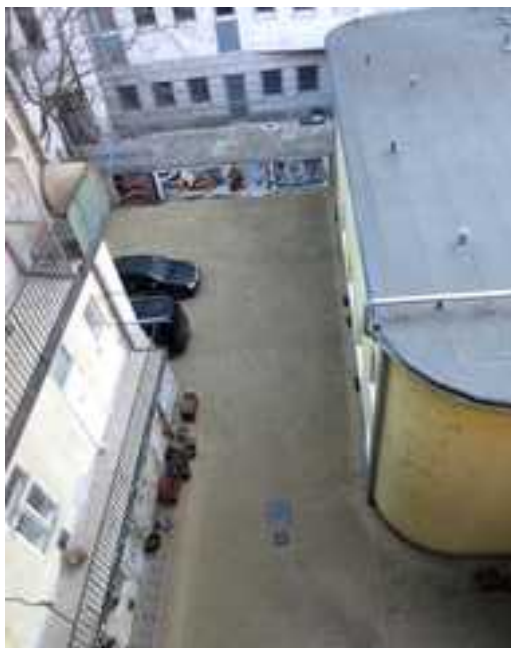
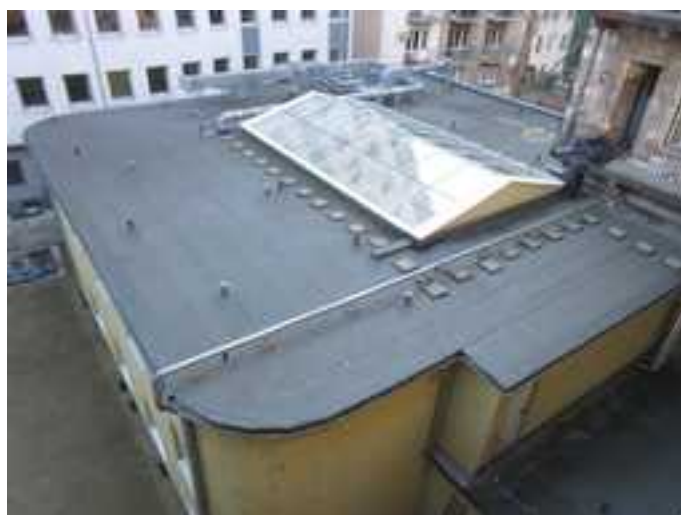
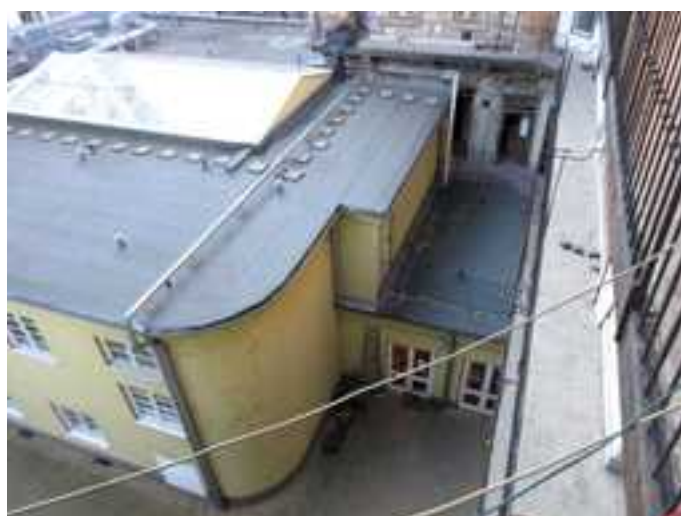
551.-253. Az épület belső udvara és z udvari épület felülnézete – az udvari épület 1937-ben épült.
Az udvar sárgás térkő burkolata újabb burkolat

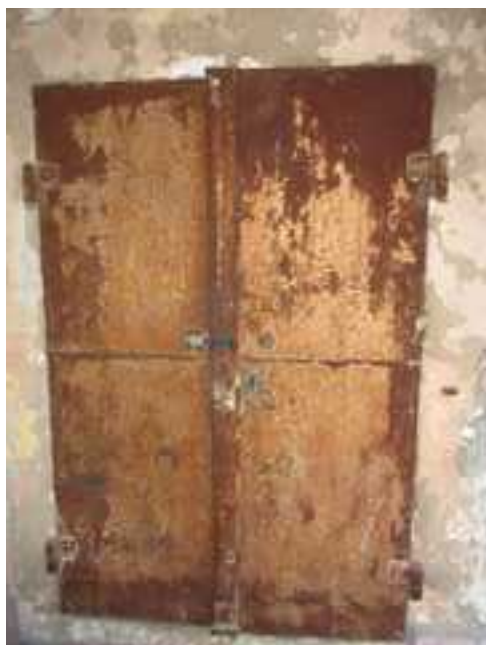
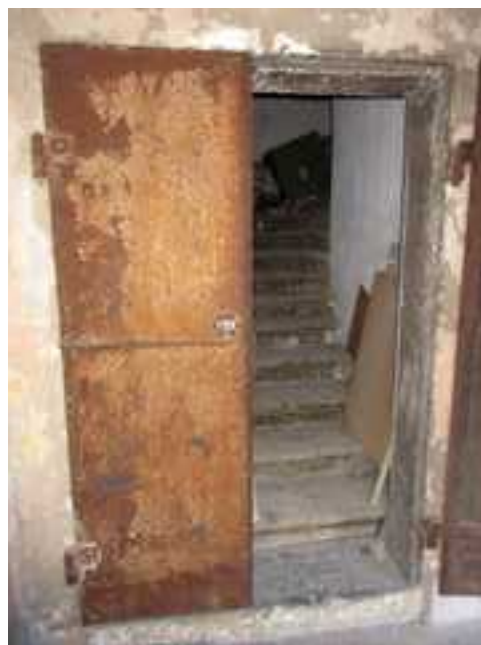
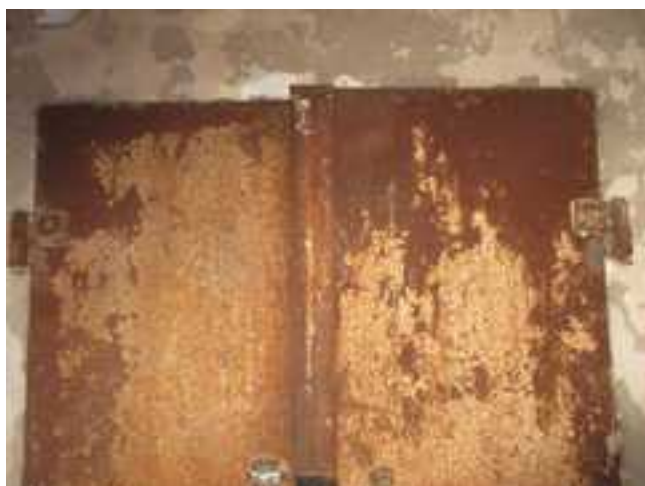
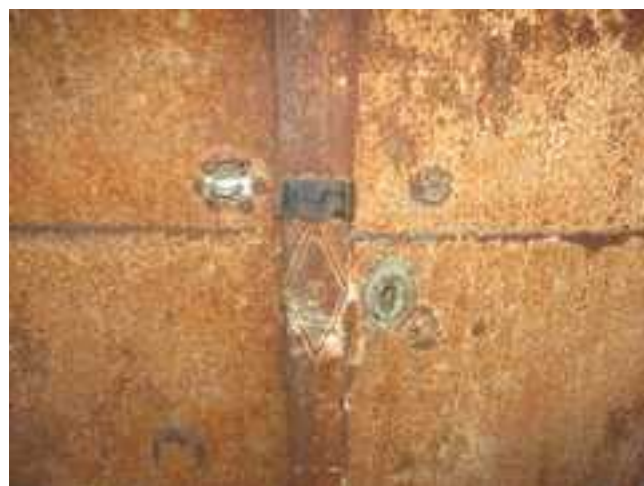
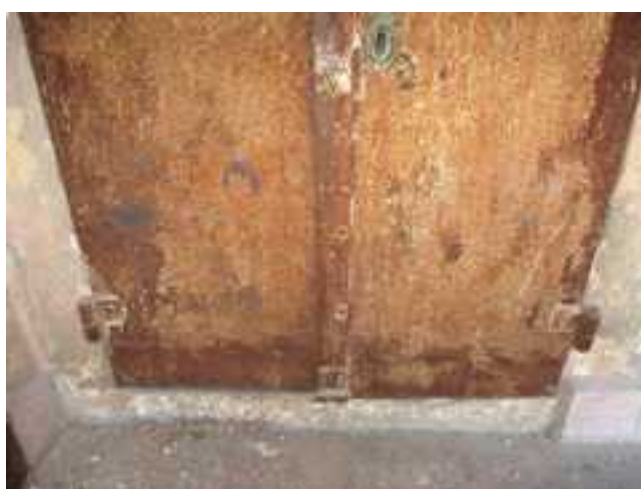
254.-258. A III. emeleti pihenőn elhelyezkedő padlásajtó nézete és részletei – a kétszárnyú fém ajtó
20. sz. első felében készült nyílászáró

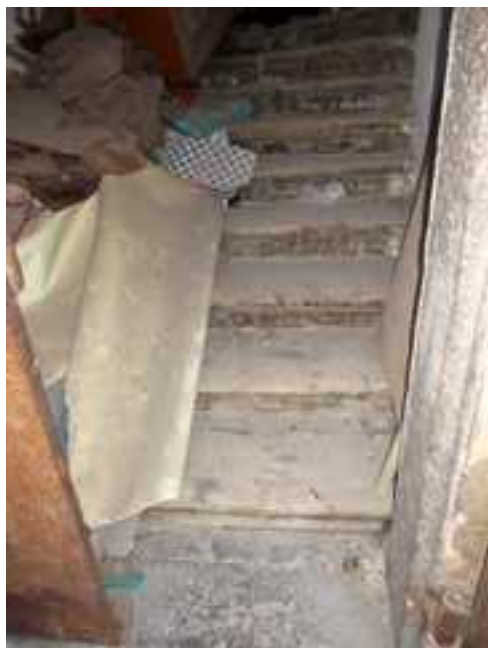
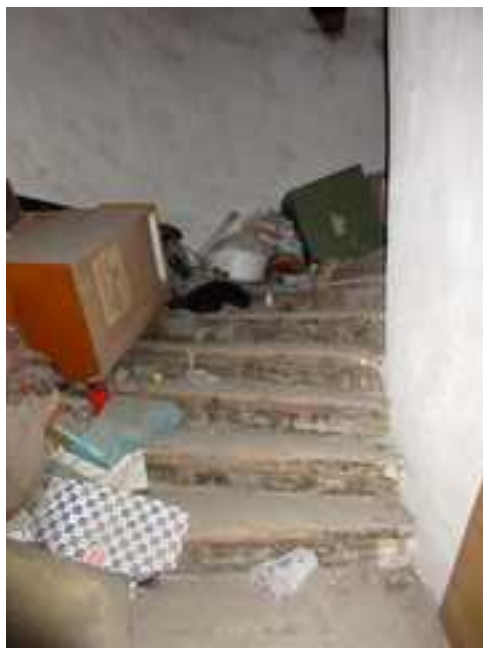
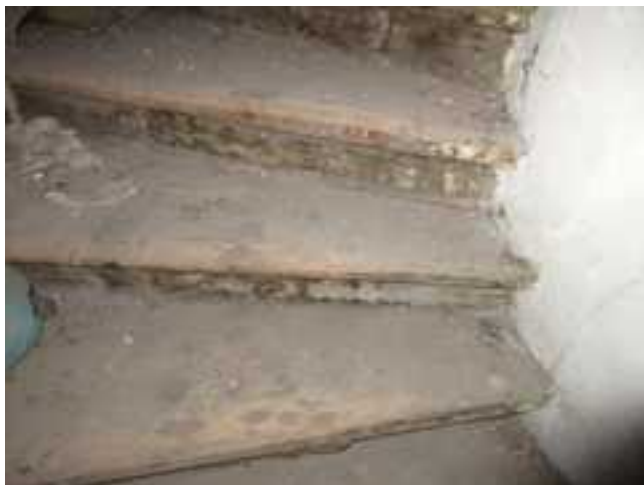
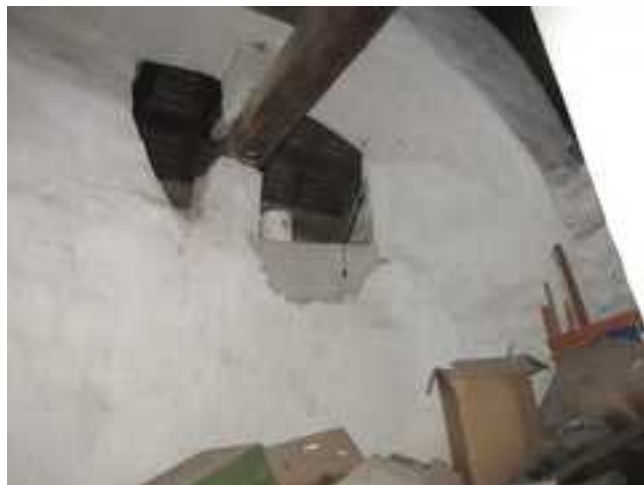
259.-262. A padlásra vezető lépcső nézetei és részlete, és a falazott oldalfal részlete – a faszerkezetű lépcső a 19. sz. közepe táján készült, műemléki értékű szerkezet

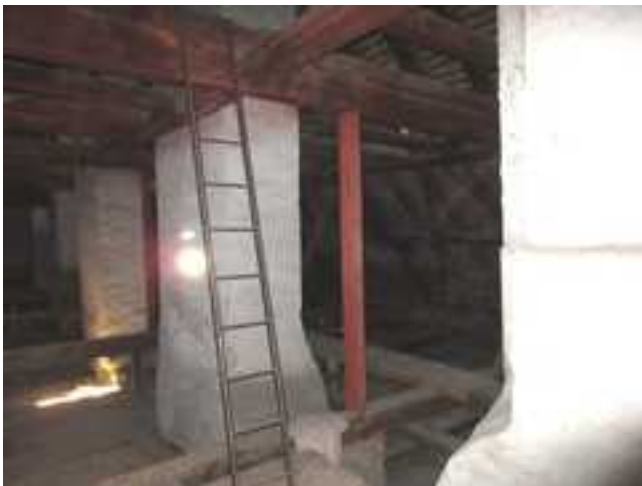
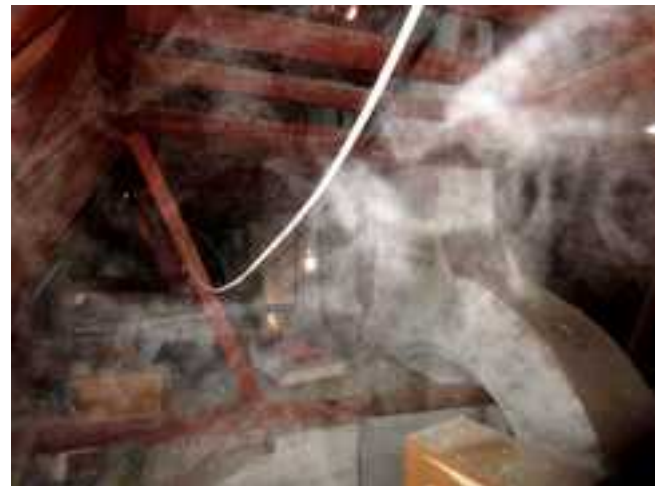
265.,266. Az utcai szárny padlásterében sorakozó kémények és az elhúzott, íves kémény

A 19. század közepén épült késő-klasszicista, feszítőműves fedélszék műemléki értéket képvisel

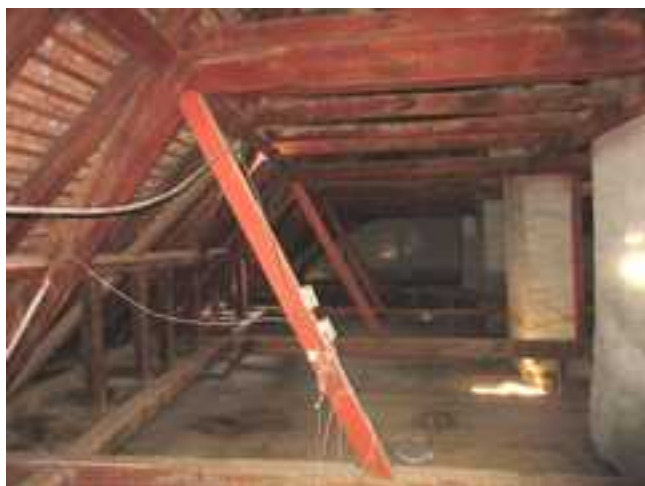
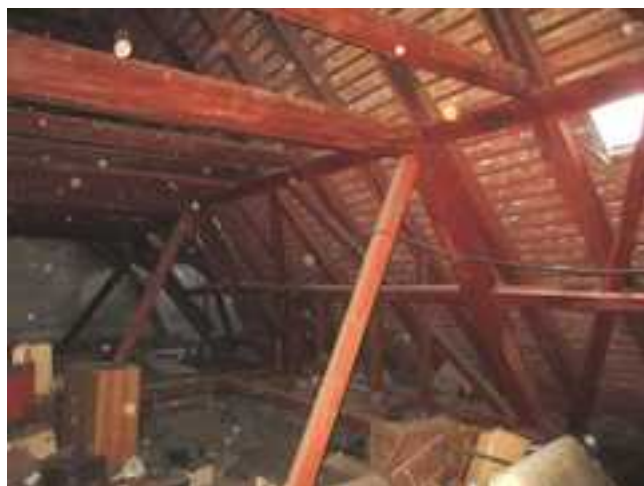
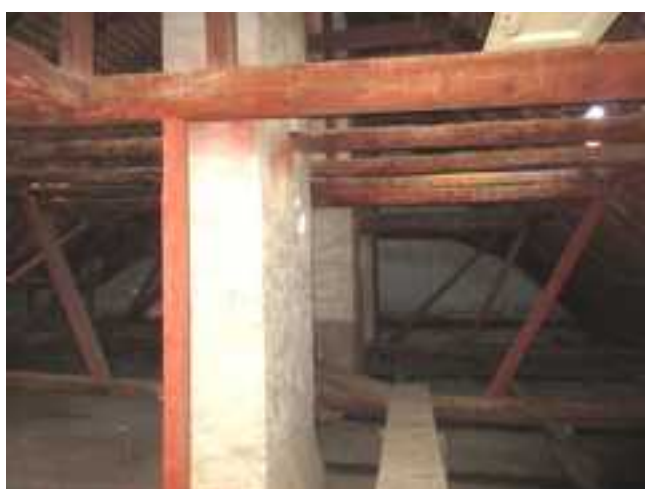
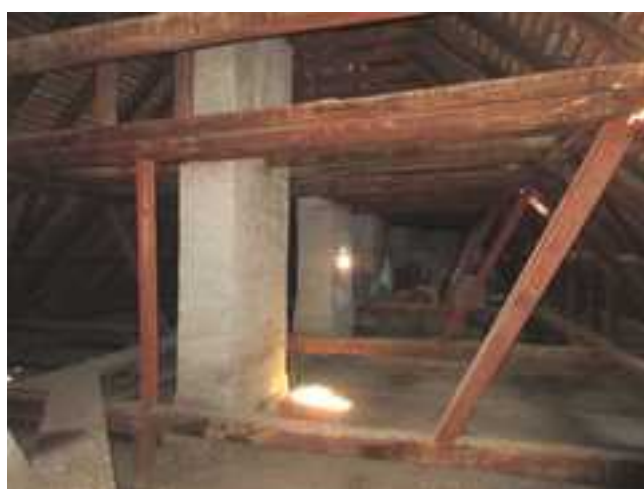
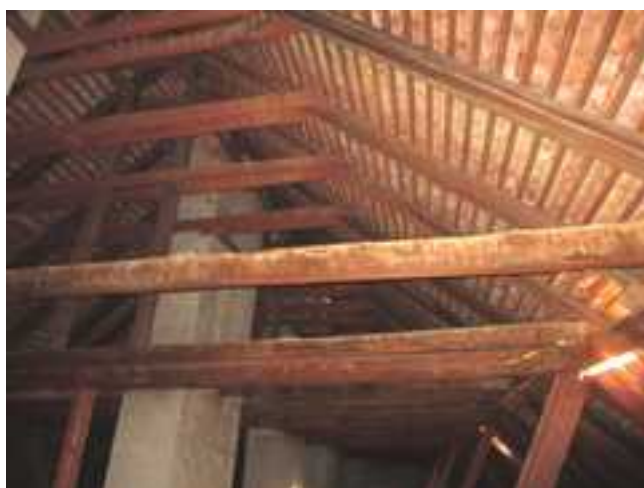
267.-271. A Király utcai épületszárny fölötti tetőszerkezet nézetei – bár az utóbbi években a tetőszerkezetet javították és megerősítették, fő szerkezeti elemei a 19. század közepén épültek. A késő-klasszicista, feszítőműves fedélszék műemléki értéket képvisel

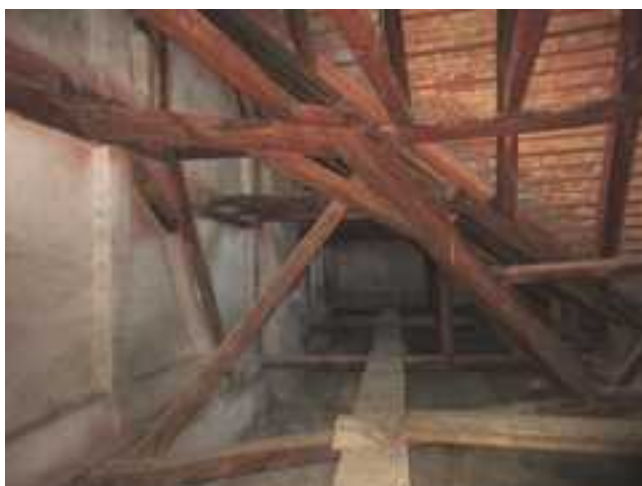
274. Az ÉK-i oldalszárny tetőszervezete

A többszörösen javított és új elemekkel megerősített 19. század közepén épült késő-klasszicista, feszítőműves fedélszék műemléki értéket képvisel

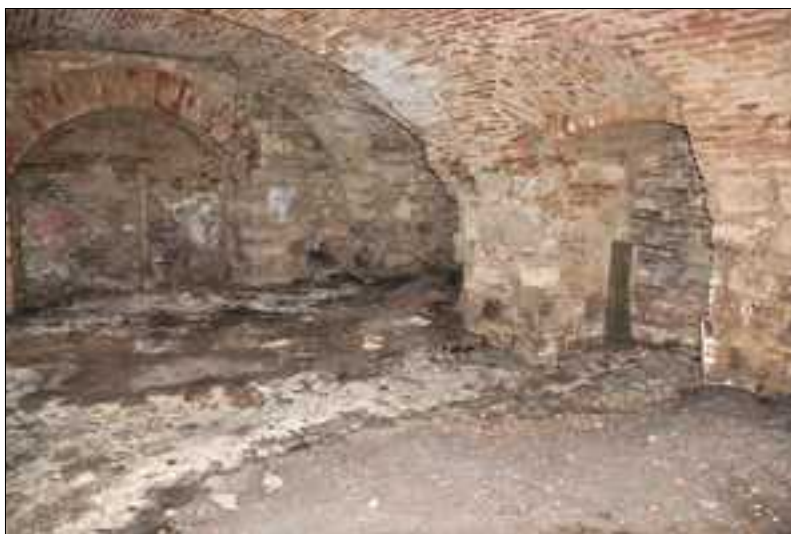
Az oldalfalakat 85-90 % ban nem takarta vakolat, a vegyesen falazott elemi téglák és mészkő idomokat meg tudtuk tekinteni, vizsgálni. Falszigetelésre utaló nyomokat nem tapasztaltunk, valószínűleg nem is készült, a falazat tapintása érezhetően nedves volt.

A döngölt föld padozaton igen sok helyen tapasztalhatók külső vízbefolyásból illetve csatorna vezeték sérüléséből adódó nedvesedési foltok, melyek az alapozás illetve a szigetelés nélküli falazatok állapotát befolyásolhatják.

A régi vízbefolyási helyeken a falazat elszíneződése és felpuhulása figyelhető meg.

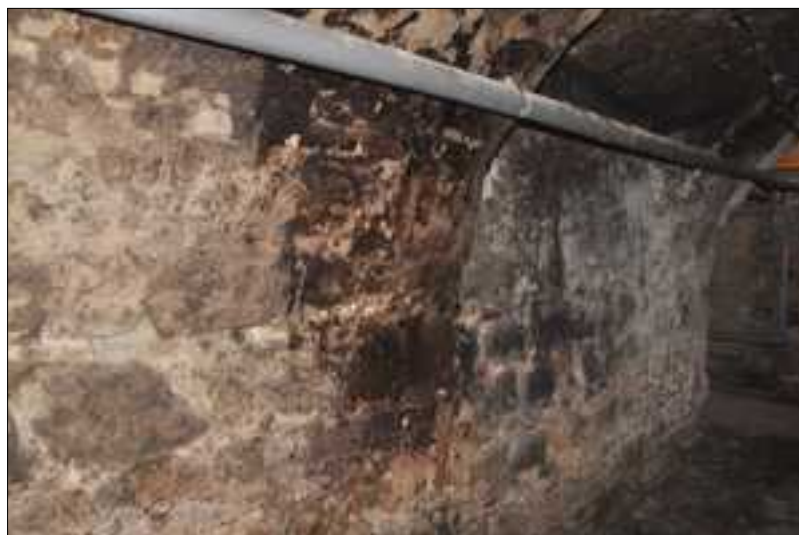
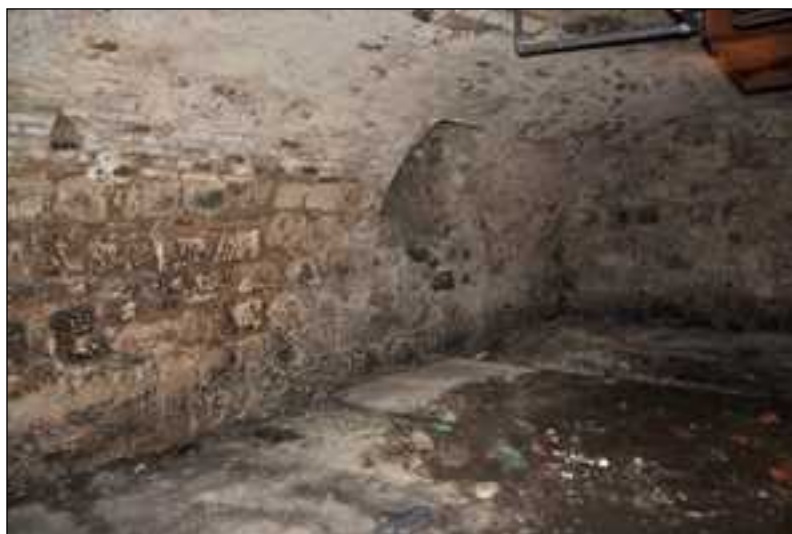
Az oldalfal pozíciója közel függőleges, a 100-120 cm vastag vakolatlan falazat faragott mészkő és téglavégleges téglázata jól megfigyelhető volt. Jelentős sérülést nem tudtunk azonosítani.

Érdekes, hogy a falazás minősége mennyire eltérő járatonként. A terek egy részénél szabályos befaragások, téglakötések készültek, de sok szakaszon erre kevés figyelmet fordítottak.

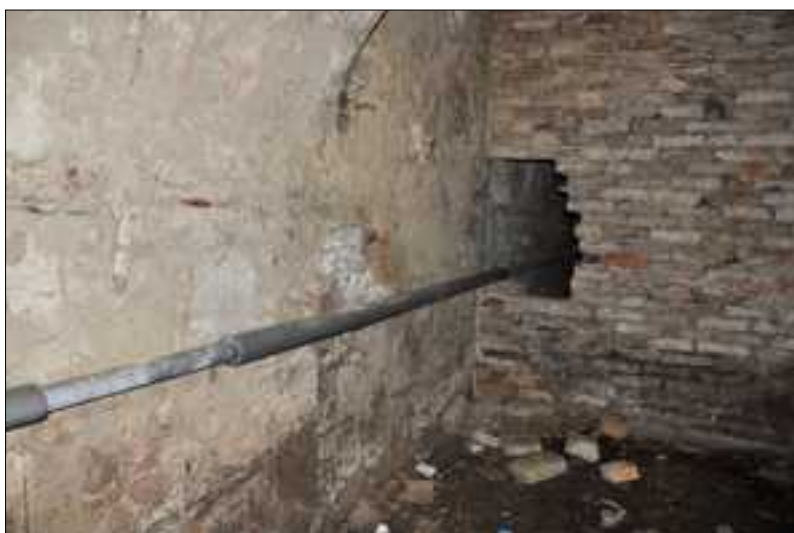
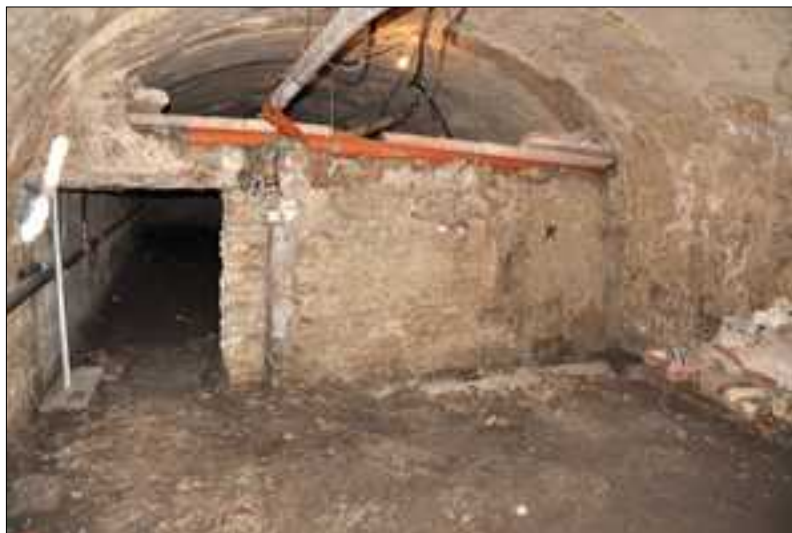
A harántfal megbontása a gépészeti vezetékek felújítás miatt

Több helyen találtunk a pincei falazatot, és a nyílások feletti boltozatot áttörő gépészeti vezetékeket. Ezek nem teljes szakszerűséggel készültek, de a lokális sérülések környezetében statikai problémát ebből kifolyólag nem tapasztaltunk.

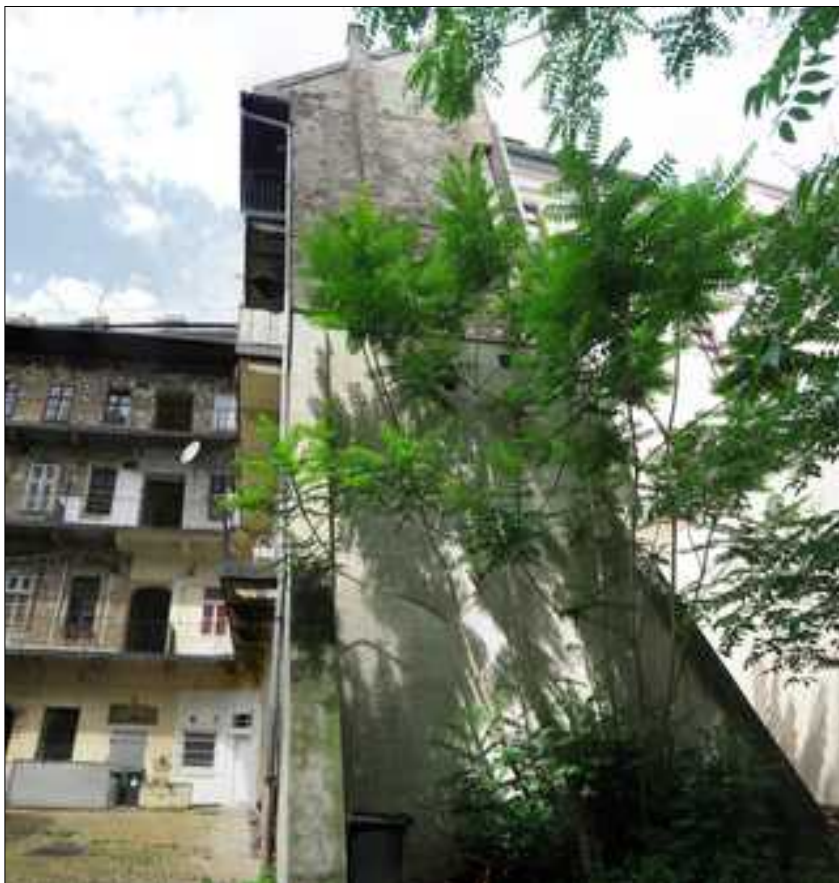
Elsőként kell azon-
ban meg-
jegyez-
nünk, hogy
az észak-
keleti ol-
dalszárny
tűzfala
megdőlt
ezért azt
meg kellett
támaszta-
ni. A meg-
támasztás
módjáról a
megren-
delő nem

A támfallal megtámasztott tűzfal esetében a falak külső oldalán csapok elhelyezését javasoljuk, amelyeknek esetleges mozgását időszakos geodéziai méréssel lehetne ellenőrizni, és amennyiben valóban folytatódna a mozgások, úgy azok okának kiderítésére további részletes vizsgálatokat kell elvégezni, majd a megszüntetésre műszaki, kiviteli tervet kell készíteni, amit engedélyeztetni kell, és ez alapján a szükséges kivitelezést végre kell hajtani.

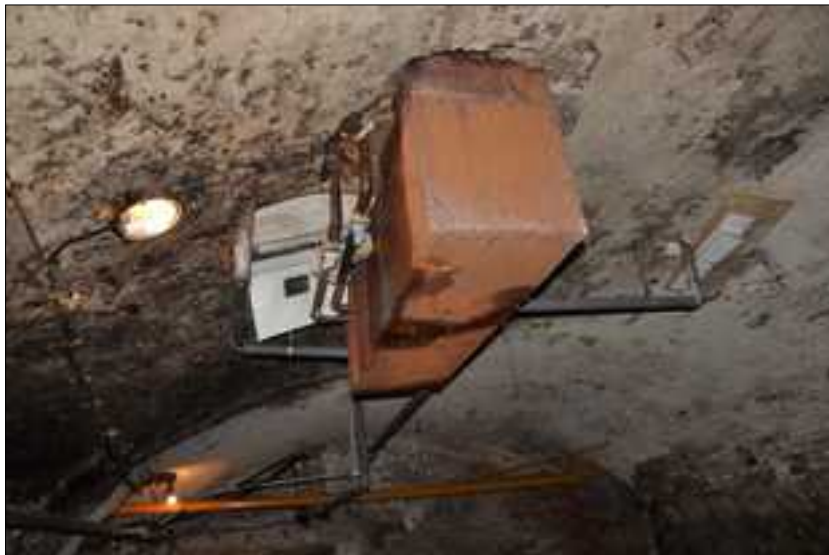
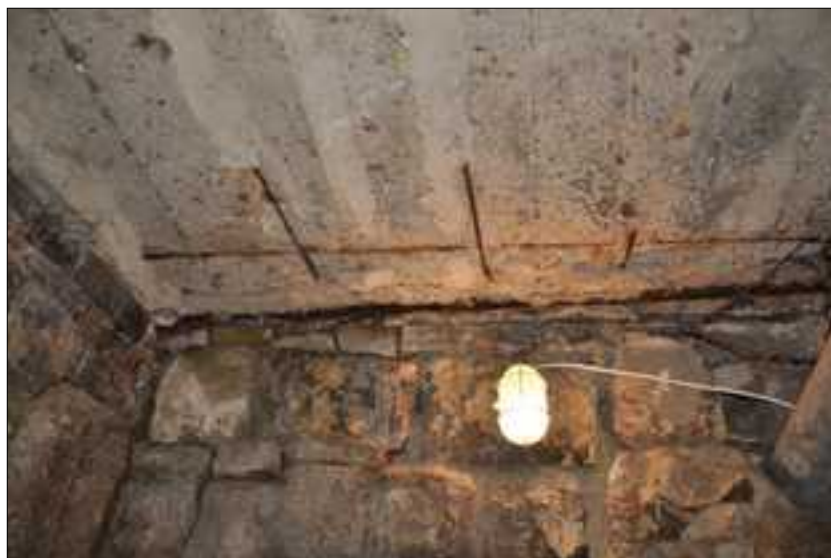
Viszont a későbbi átalakítások, gépészeti munkák, beavatkozások
környezetében a földem lokális sérülései figyelhetők meg.

Szerencsére a vastag boltozatos földem teherbírását ezek a kisebb
cső átvezetések nem gyengítik, viszont több helyen tapasztaltam,
hogy a csövekből kiszivárgó nedvesség a falazatot károsítja

A lépcsőlejáró melletti monolitikus födém alsó felületén a vasalás kilátszik, ez erőtanilag kedvezőtlen. Viszonylag sok acélbetét vég-nél figyelhető meg betontakarás hiánya, feltehetően kivitelezési hiba okozta a betétek elmozdulását.

Szerencsére az acélbetétek korróziója még kezelhető szinten van, kijavítását szükségesnek tartjuk.

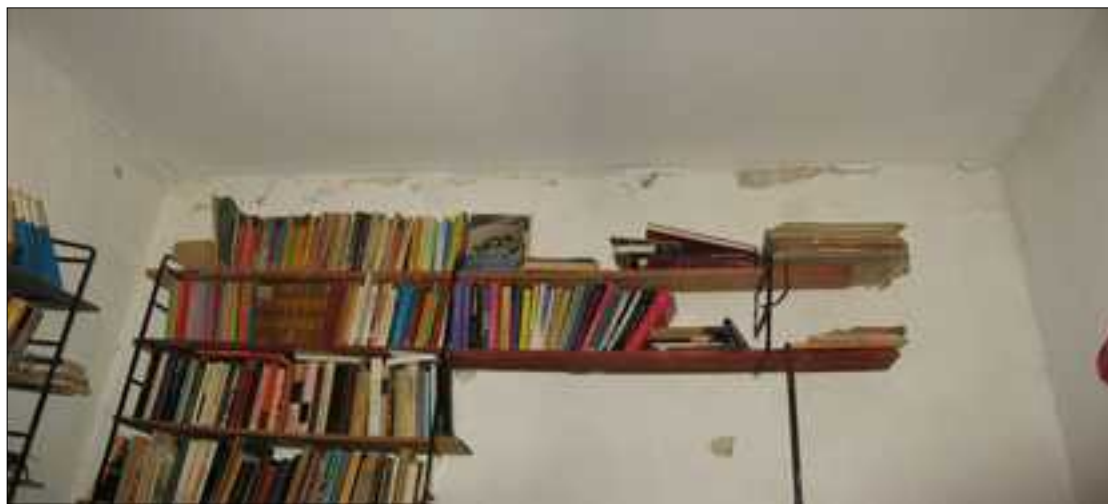
alapján tudunk következtetni, amelyeket már az előző pontban le-
írtunk. A csapos gerendafödémeken álló válaszfalak esetén több
helyütt találkoztunk a mennyezet vonalában vízszintes repedések-

kel, ami a födém lehajlására utalhat.

Alapos okunk van feltételezni, hogy az állapota igen rossz, de en-
nél több csak feltárásos vizsgálat alapján jelenthető ki.

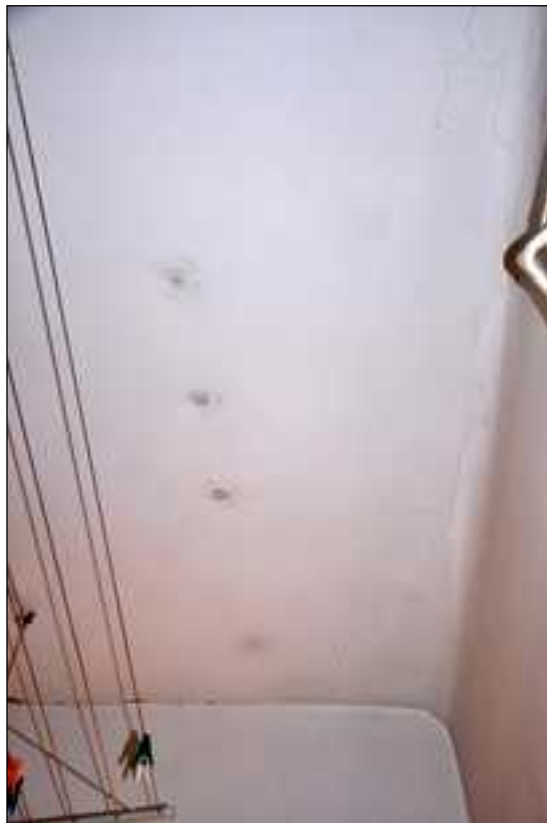
A felső lakásoknál általában állmennyezet készült, takarva az eredeti, majd a ≈ 15 évvel korábban készült erősítések nyomát. Néhány lakásnál azonban a felfüggesztő csavarok helye árulkodott a gerendák (csapos födémtípus) megerősítéséről
