BUDAPEST VI. KIRÁLY UTCA 11. SZ. LAKÓHÁZ

ÉPÍTÉSTÖRTÉNETI DOKUMENTÁCIÓ ÉS RÉSZLEGES ÉRTÉKLELTÁR

2024. február

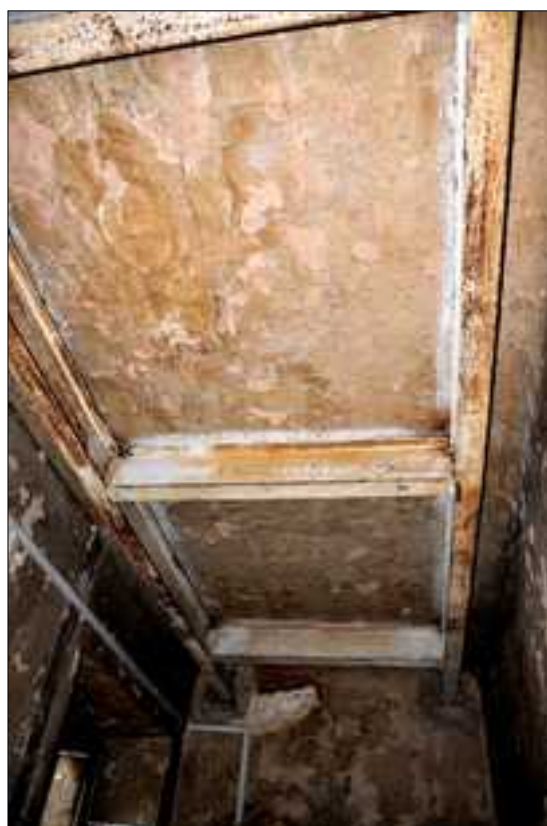
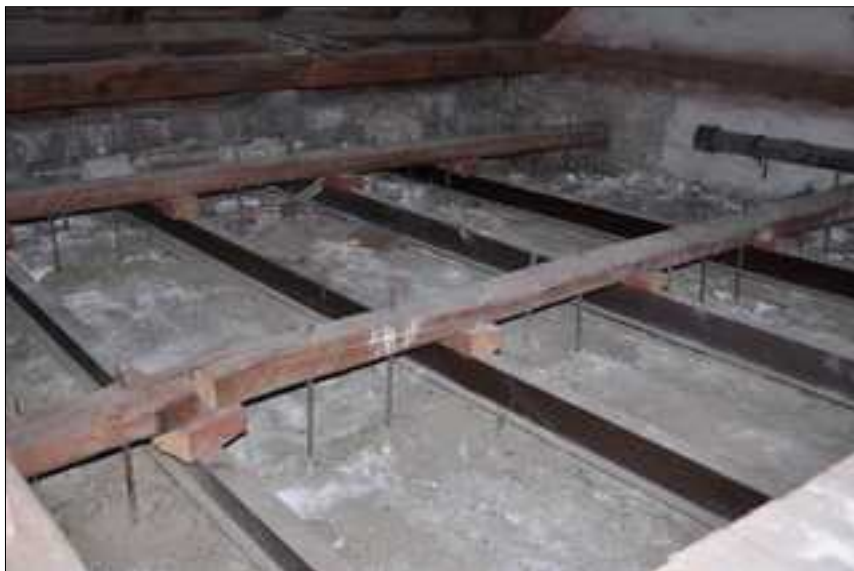
A lépcsőház előterénél valószínűleg a főfalak futása miatt nem lehetett a felső kiváltó fagerendás felfüggesztést alkalmazni, illetve a nagyobb terhelés miatt választották a szakmunkások a mennyezet alsó acél gerendával való alátámasztását. Ilyen megoldás még 2 lakásnál is előfordult, de ott már gipszkarton állmennyezet takarta a megerősítést.

A csapos földém megerősítése igen változatos megoldásokat mutat. Az alapterület többségénél a főfalak fészkeibe ültetett acélgerendákat helyeztek el, melyre a kívánatos helyekre keresztgerendákat helyeztek. A sérült földém gerendák felfüggesztése ezekhez a fa keresztgerendákhoz történt.

Állapota rendezett, a lakók elmondása és véleményünk szerint felülvizsgálata az elmúlt években történhetett.

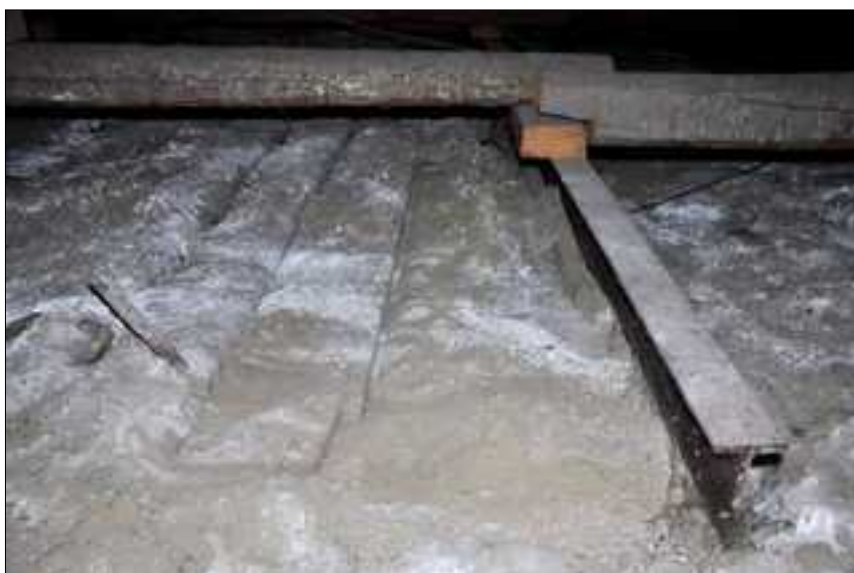
Kevert erőjáték. A jobb oldali földémrész csapos, míg a bal oldali kisebb terület már borított gerendás rendszerű.

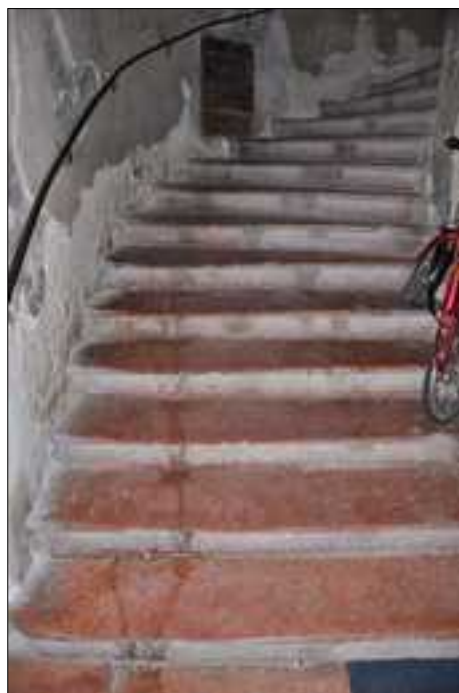
A lépcsőfeljáró igazi megjelenését
a földszint és I. emelet között elhe-
lyezkedő, az épület jellegéhez
méltó vörös márvány lépcső adja.

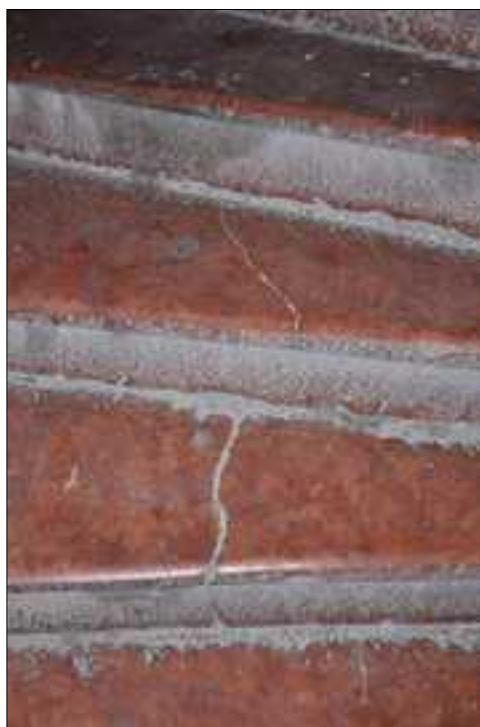
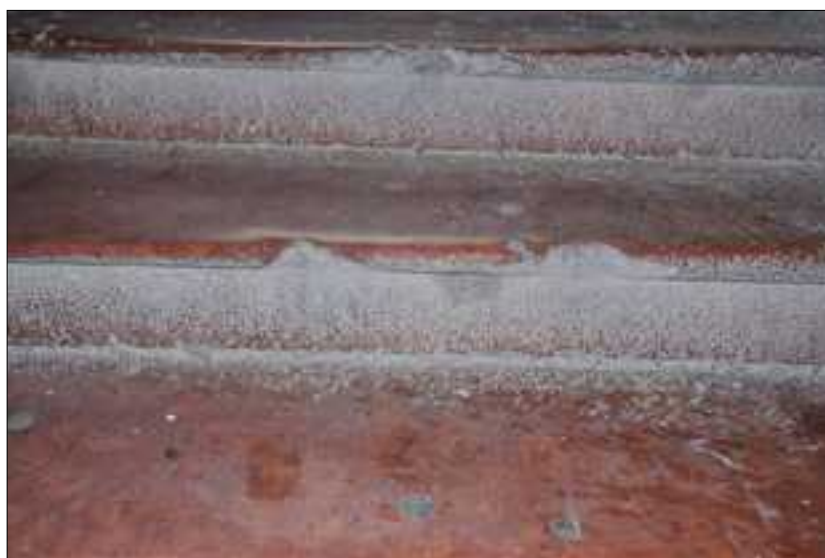
A lépcső egyidős az épülettel, felületén jelentős kopások észlelhetők. Szerencsére kevés elemi lépcsőnél tapasztalható törés, a 9,13,14 foknál keletkezett teljes keresztmetszetet érintő törési vonal.

A törés ragasztásos javításával a 22. foknál találkoztunk, ennek hatékonysága azonban csekély.

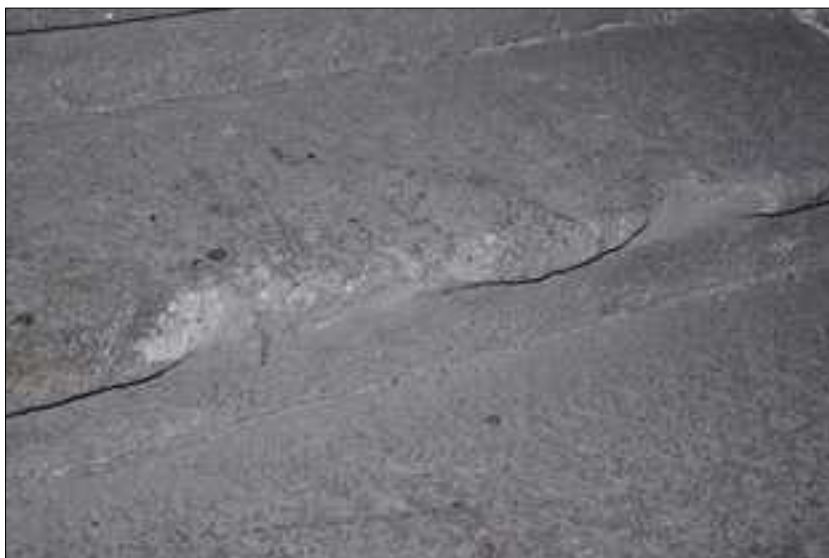
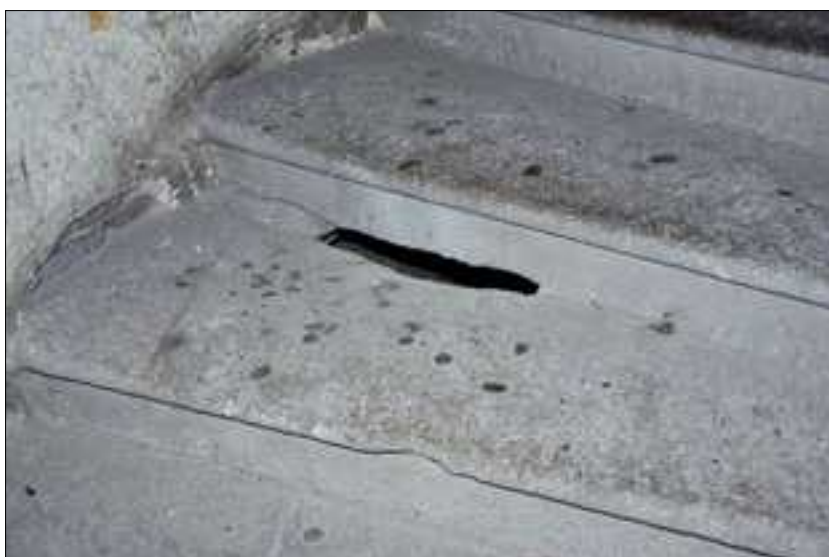
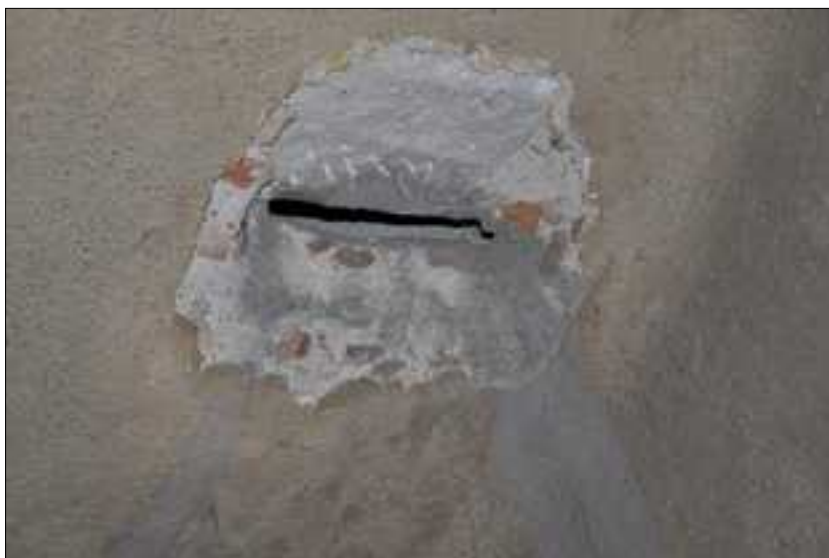
Az I. és II. emelet közötti kőlépcsőnél szintén a felület erőteljes kopása figyelhető meg. Törött elemeket nem találtunk, de az élek, sarkok sűrű csorbázatos letörései figyelhetők meg.

Statikailag ez nem okoz ugyan állékonysági problémát, de a biztonságos használhatóságot csökkenti, a balesetveszélyt növeli.

A szabálytalan alakú 10. számú elemi lépcsőfok széleinél végzett régebbi kitöltés, kikenés kihullott, az alsó vakolat is levált. A régi javításnál semmilyen kővarrást, acélbetétes bekötést nem alkalmaztak, a fokok mozgása következtében a kitöltés törvényszerűen hullott ki. Ez szerencsére még komoly statikai gondot nem okoz.

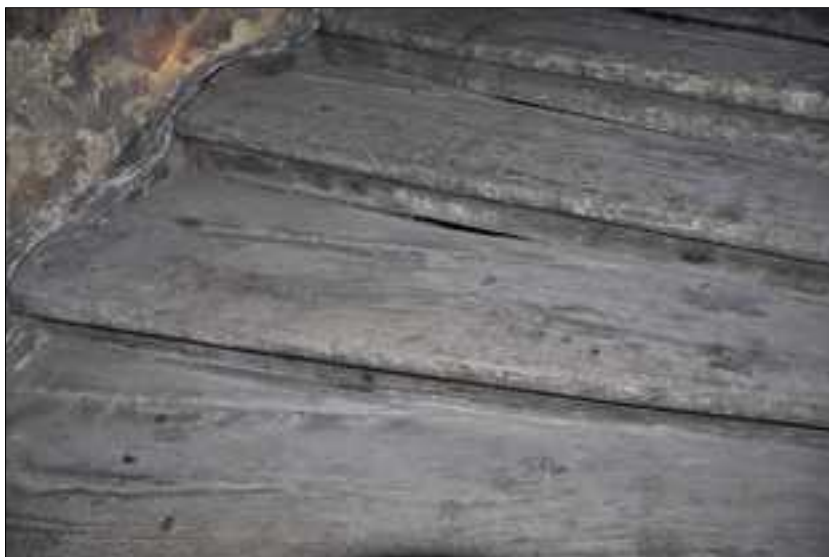
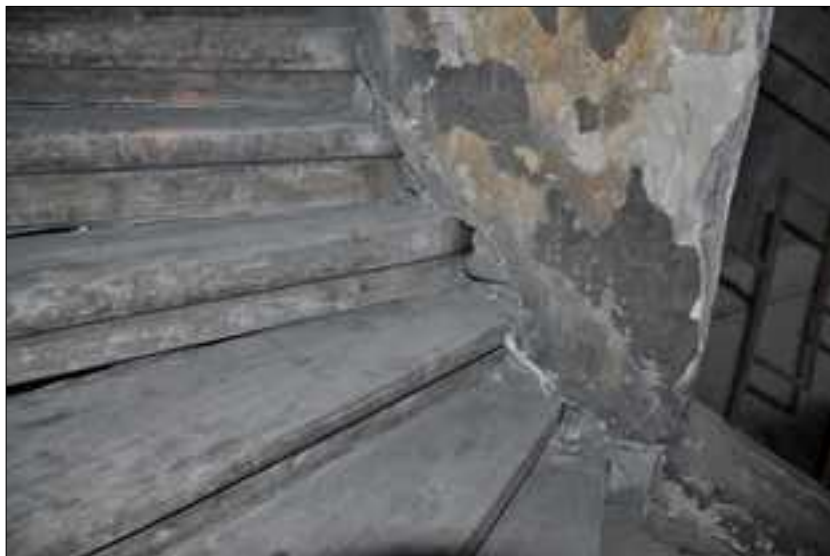
A II. emeletről felfelé eredetileg is faanyagú lépcső készült. A vastag pallókból készült eredeti állapotú, elemi fokok felülete jelentősen megkopott, az élénél letörések észlelhetők.

A vastag járólapok toldásai megnyíltak, a homloklemez és a járólap között is markáns megnyílások alakultak ki.

Az elemi fokok egymáshoz képest kissé elmozdultak, a megnyílások az anyag összeszáradása miatt is növekedtek. A belső és külső fal felfekvésnél a fokok mozgása miatt a kifalazások meglazultak, ennek következtében több lépcsőelem mozog.

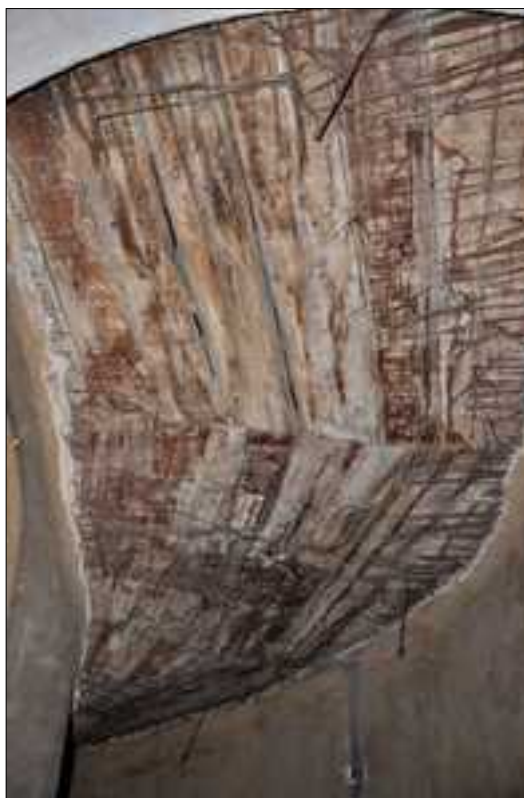
A falépcső alsó felületét eredetileg stukatúr vakolat borította, ezt teljes egészében eltávolításra került.

Pontos okát nem tudtuk kideríteni, nagy valószínűség szerint a vakolat a falépcső mozgása

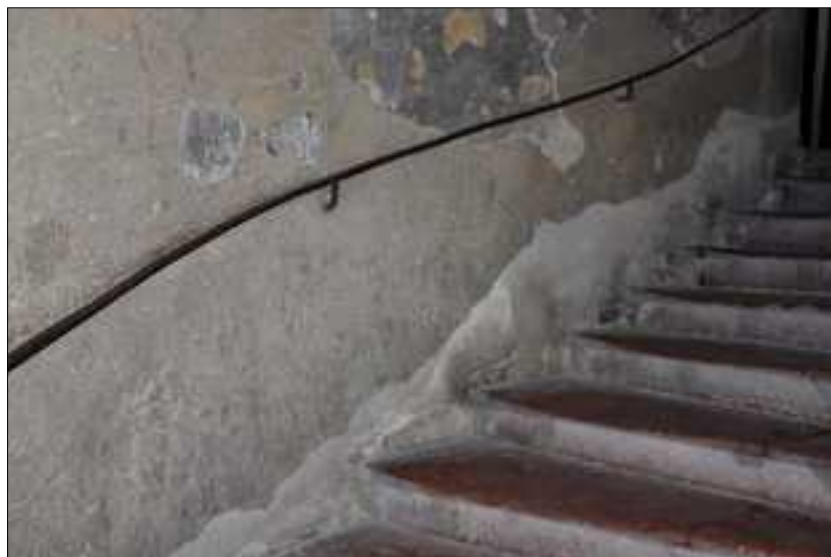
A kialakítás meglehetősen alacsony színvonalú. A rögzítések a fal-
ba be vannak kötve habarccsal, egy-két pozícióban tapasztalha-
tó csak kisebb mozgás érzékenység, ez azonban funkcióbeli gon-
dot nem okoz.

A korlátrendszer mozgási hajlama a vékony köracél (laposvas) és
a ritka lehorgonyzások miatt érezhető, de a korlát állapotát ennek
ellenére stabilnak ítéltük meg. Az acélszerkezeteknél felületkeze-
lésre utaló nyomot nem tudtam azonosítani.

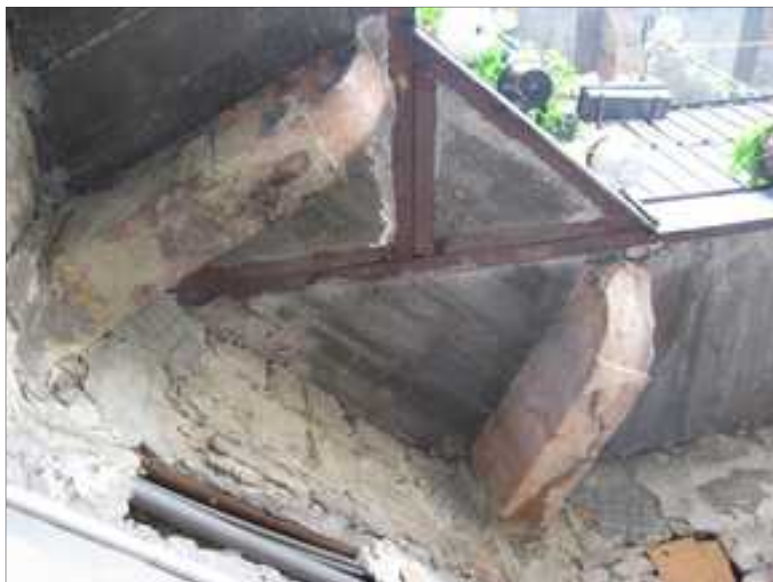
A függőfolyosók állapota szerkezeti szempontból egyelőre nem kifogásolható, a vasbeton lemezeken nem találtunk károsodást, mint ahogy a kőkonzolokon sincsenek olyan sérülések, amelyek aggodalomra adnának okot.

A függőfolyosók szerkezeti beavatkozást nem igényelnek, de néhány helyen az átázásra utaló foltosodást tapasztaltunk, ezért felhívjuk a figyelmet a függőfolyosó szigetelési hibáinak az elhárítására tekintettel arra, hogy az átázás előbb utóbb a betonacél korróziójához, és a szerkezet tönkremeneteléhez vezethet.

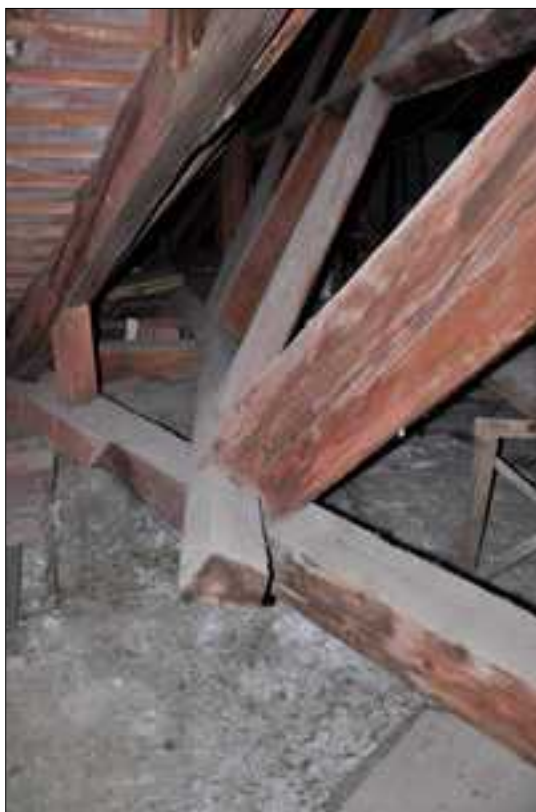
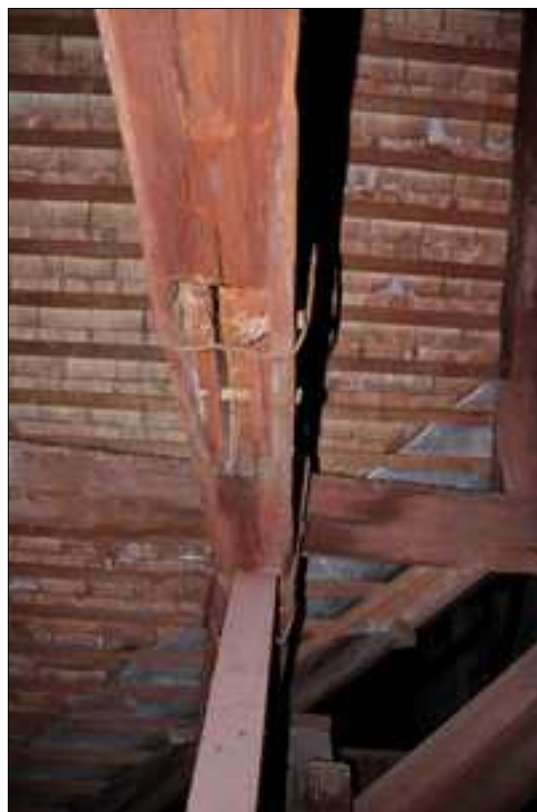
Törvényszerű a faelemek beépítésénél, hogy a csapolások, kötések összeszáradnak, így a csomópontok erőtanilag meggyengülnek, jelen esetben is találtunk ilyen csomópontot, hiszen az átalakítás során új gerendák kerültek beépítésre, illetve megbontásra.

A nyeregtetős rész átalakításánál több fő alkat elemet eltávolítottak, a megmaradó gerendáknál a csapolások, bemarások helyei láthatók. Ez sajnos keresztmetszet csökkenést eredményez. Szerencsére a vastag, és sérülésmentes gerendáknál így statikai prob-

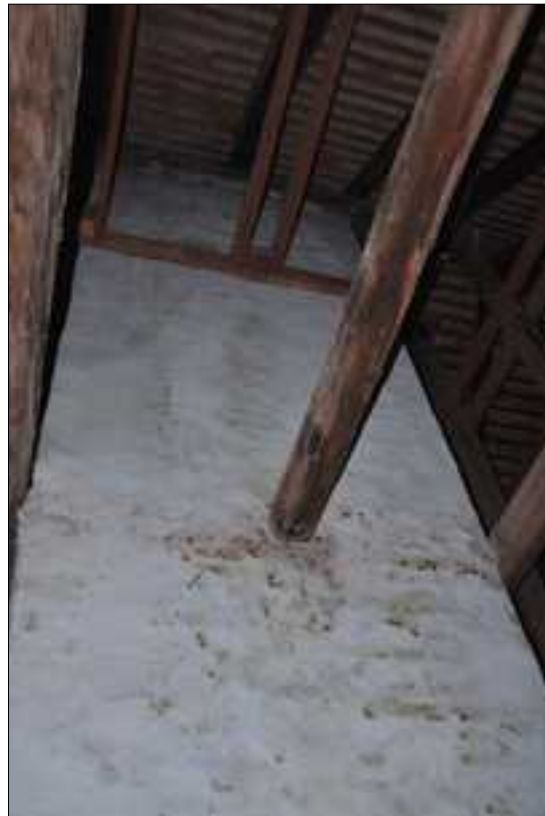
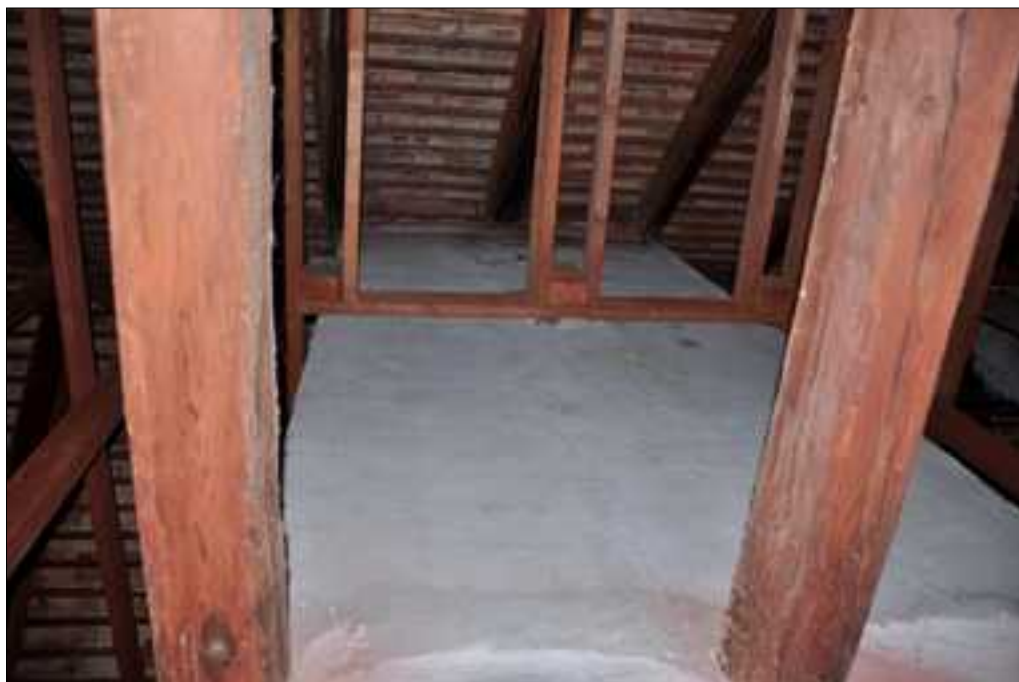
Néhány torokgerendánál megfigyelhető, hogy a szellőzőkbe, kéményttestekbe vannak felülteve, esetleg bekötve. Ez tűzrendészetileg nem megfelelő megoldás, abban az esetben sem, ha a kürtő bélelve van, a csomópontokat az előírások szerint kell kialakítani, a 12 cm védőtávolságot be kell tartani.

Felső kép : A nyeregtető rész átalakításánál a kémény, szellőző felépítményeknél a felső fogópárok vezetése törvényszerűen megszakad, kiváltása szükséges. Véleményem szerint a palló

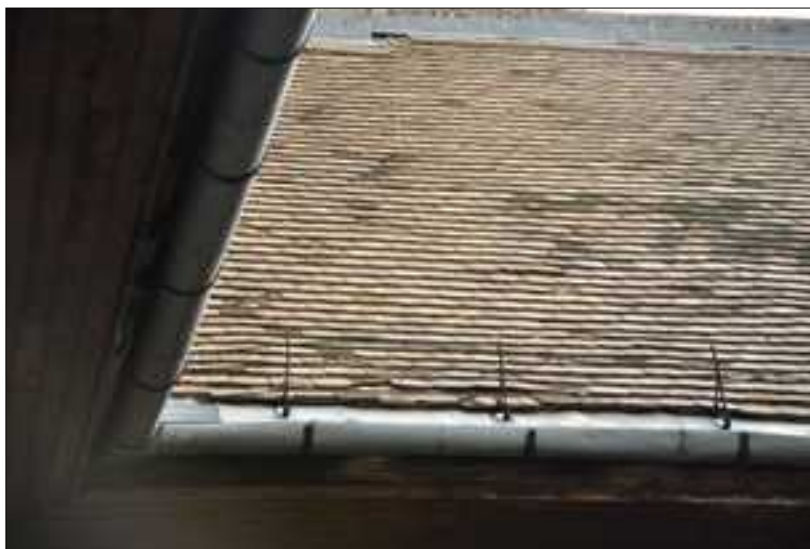
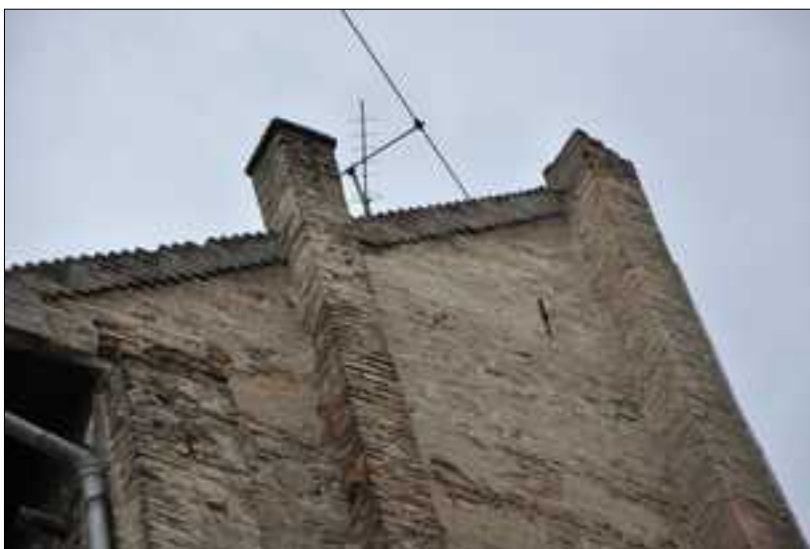
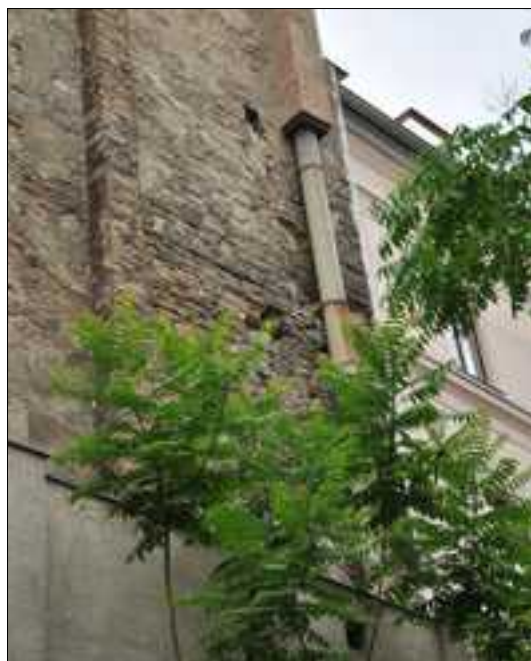
A lezáró tűz-
falon futó
kéményttest
eldeformá-
lódott, illet-
ve a fejrésze
hiányos is,
ez egyrészt
állékonysági
probléma,
másrészt
balesetve-
szélyes.

A kéményfalazat alsó része
hosszan hiányos → vagy visz-
szafalazás, vagy kiváltás
szükséges, így szintén állé-
konysági problémát okoz

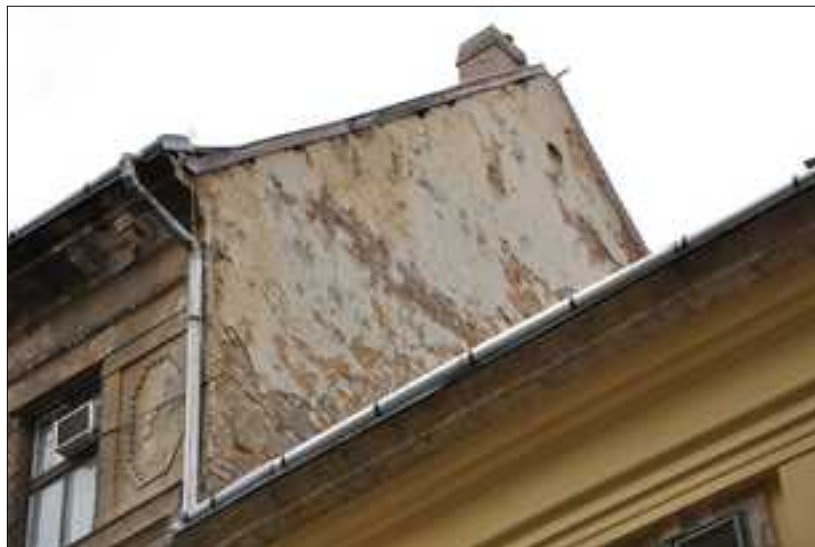
Az utcai nyeregtető rész oromfalát a csapó eső intenzíven éri, a vakolat nagy része lehullott, feltáskásodott. A falazatban kisebb hullám alakú deformáció is kialakult. Szerencsére ez a jelenség még a stabilitási határon belül van, de a vakolás állagvédelmi okokból és a már meglévő deformáció megállítása céljából indokolt.

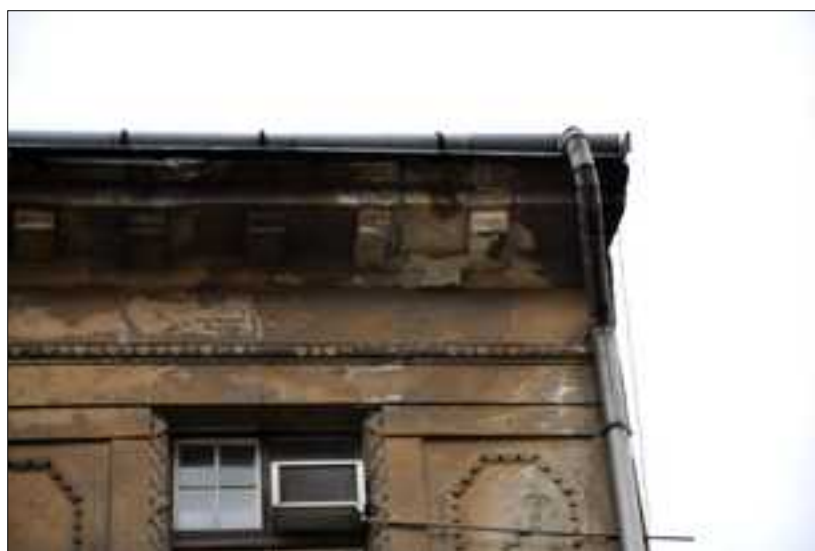
Az utcáfronton a kőpárkányok sérülése figyelhető meg, mely elsősorban a leázás, ereszcatorna hibájából alakult ki.

A nagyméretű elemi kőlapok a térdfalra ülnek. Szemrevételezéssel

jelenleg megfelelő az állapotuk, de a nedvesség hatására az eredetileg kezeletlen (hidrofóbizálás nélküli) lapok a vizet beszívják, elfagynak és darabokban leválhatnak. A nagy magasság miatt ez balesetveszélyt jelent!

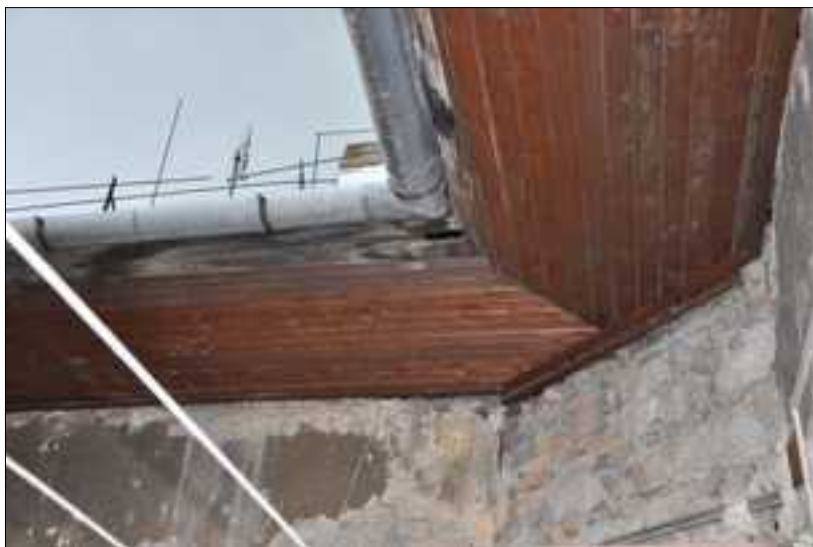
Az ereszaljak a belső udvari részen cserére kerültek, a lakók által említett balesetveszély ez által megszűnt.

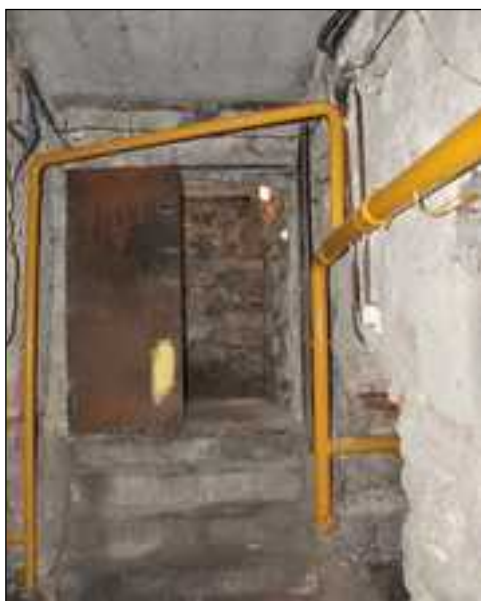
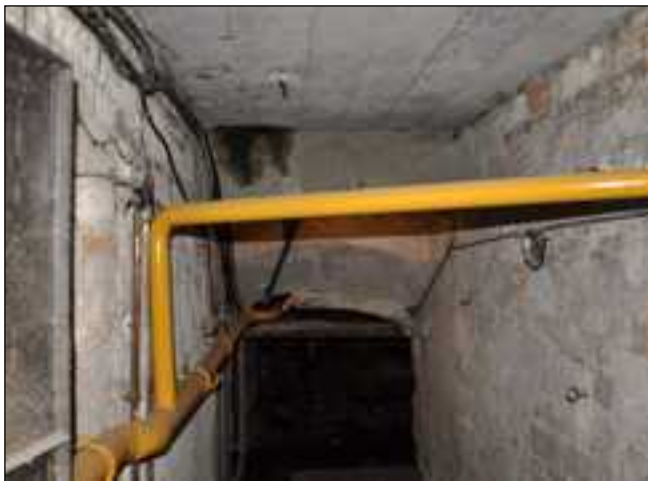
Gázvezeték a pincében

A méretlen alapvezeték hálózat a pincében, szabadon szerelve van kialakítva. A közelmúltban felújították, állapota megfelelő.

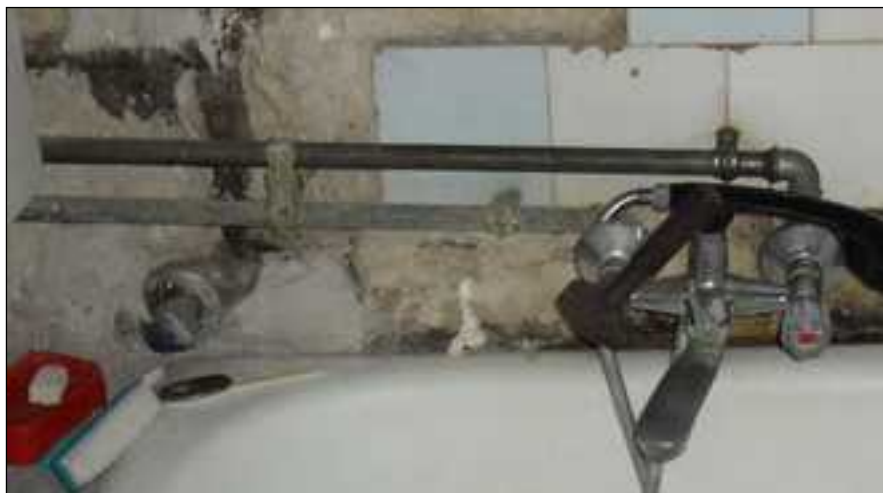
A víz és szennyvíz vezetékek állapota a lakásokon belül rendkívül rossz. Több helyen számoltak be csőtörésről, mind a víz mind a szennyvíz vezetékekben.

Néhány lakásban láthatók a víz és szennyvíz ágvezetékek (feltételezhetően a csőtörés megjavítása után még nem került sor a helyreállításra), és ezeken a helyeken jól látszik a vezetékek elhasználódott állapota. Ugyancsak az eredeti vezetékek rossz állapotáról számoltak be azok a lakók is, akik felújították a lakásuk víz és csatorna hálózatát.

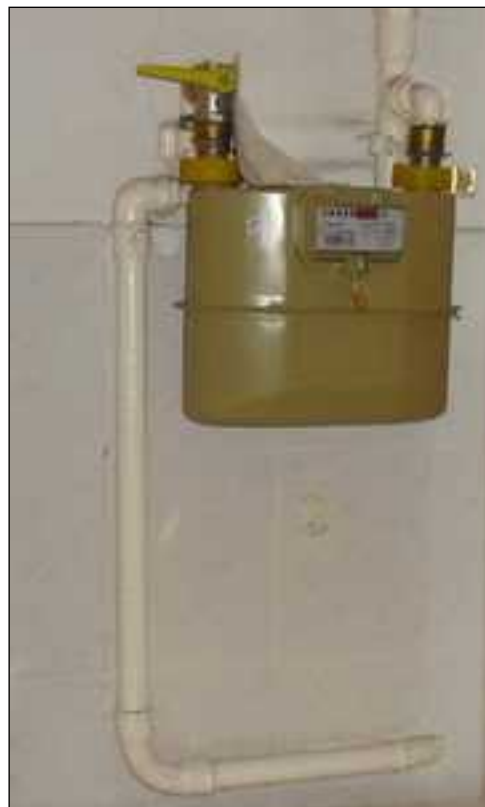
A lakások gázmérői legnagyobb részt az előszobákban találhatók. A mért gázvezeték hálózat több lakásban is menetes kialakítású, felújításuk indokolt.

A nem felújított gázüzemű berendezések állapota nagyobb részt elhasználódott, cserére szorul.
