BUDAPEST VI. KIRÁLY UTCA 11. SZ. LAKÓHÁZ

ÉPÍTÉSTÖRTÉNETI DOKUMENTÁCIÓ ÉS RÉSZLEGES ÉRTÉKLELTÁR

2024. február

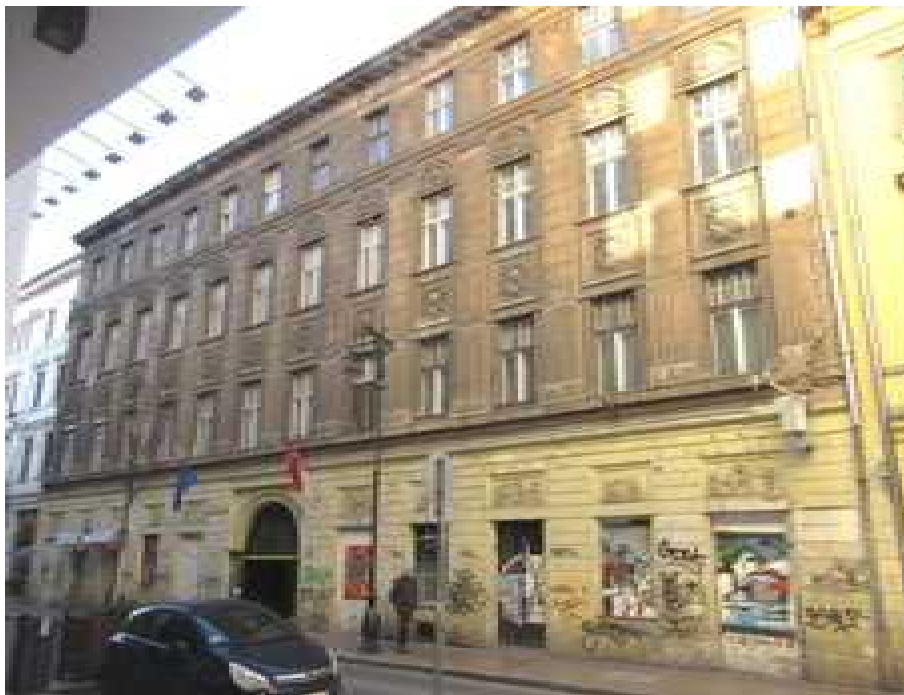
A három-emeletes Király u. 11. sz. épület utcai homlokzata a földszinten 11, az emeleten 12 tengelyes. Az utcai homlokzat egységesen vakolt, a földszinti szakaszt vízszintesen nűtázott vakolat-architektúra borítja, amelyet a nyílások fölötti tükrökben elhelyezkedő domborműves betétek díszítenek. A lábazat kőből készült, de több helyen vízzáró vakolattal javították. A szecessziós megjelenésű emeleti homlokzati felület ablakok közötti függőleges szakaszait szintén vízszintes nűtázott vakolat-architektúra borítja, amit szecessziós stukkók díszítenek. A földszinti szakasz halványsárgás színre, az emeleti részek okkeres, sötét sárgás-barnás színre vannak festve. Az épület homlokzati megjelenése és a vakolat műszaki állapota nagyon elavult.

Az épület utcai homlokzata

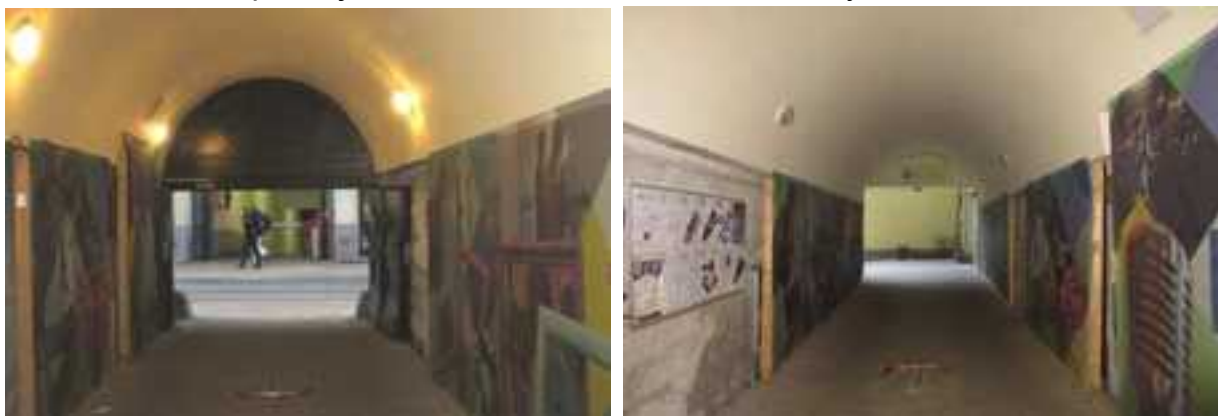
Az oldalfalak hiányos molinó burkolata mögötti részeken megállapítható, hogy a kapualj oldalfalain nincs vakolat, a falszerkezet pedig nagyméretű faragott mészkövekből és téglasorokból (vegyes falazat) készült.

A kapualj nézete az utca és az udvar felé

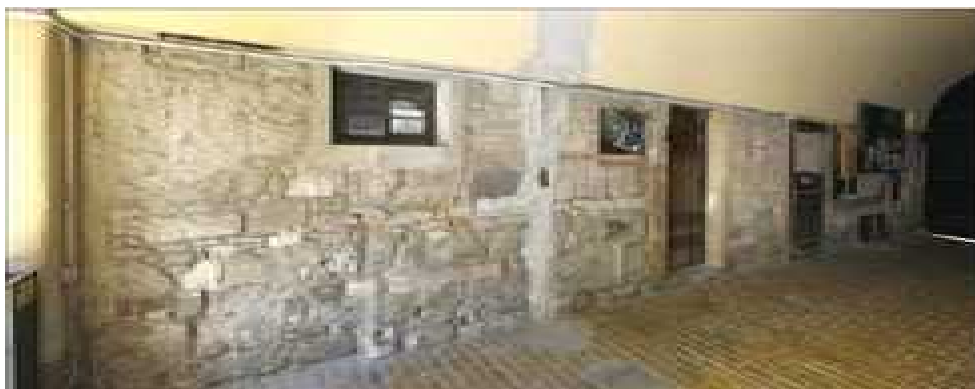
Mivel jelenleg a kapualj oldalfalait molinók takarják, a földémet pedig egy dongaboltozatot imitáló doboz-szerű burkolat alkotja, helyszíni feltárások nélkül a kapualj eredeti szerkezeti és kiosztási rendje ma nem látható. Az oldalfalak esetében van egy korábbi fotónk, amelyen jól látható a vegyes falazatú, nagyméretű faragott kövekből és téglasorokból épített falszerkezet. A fotón az oldalfalakon levésések nyoma nem látható, így valószínűleg a kapualj egyszerű, sima oldalfalait nem díszítették lizénák vagy fél-pillérek. (Egyébként ilyen tagozati díszítés a Pollack-féle 1912-es terven sem látható.)

A kapualj jobb (dél-nyugati) oldalfalának nézete 2010-ben

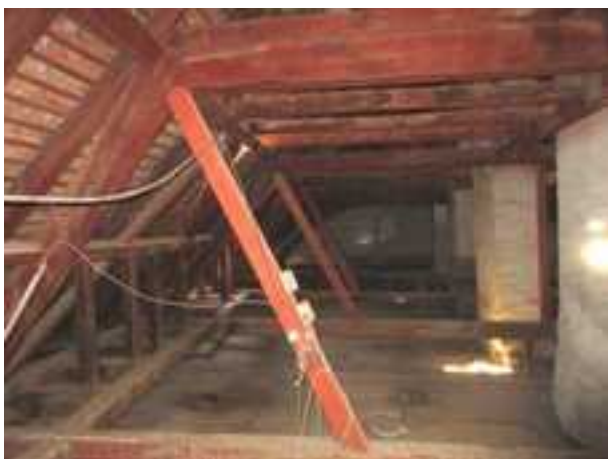
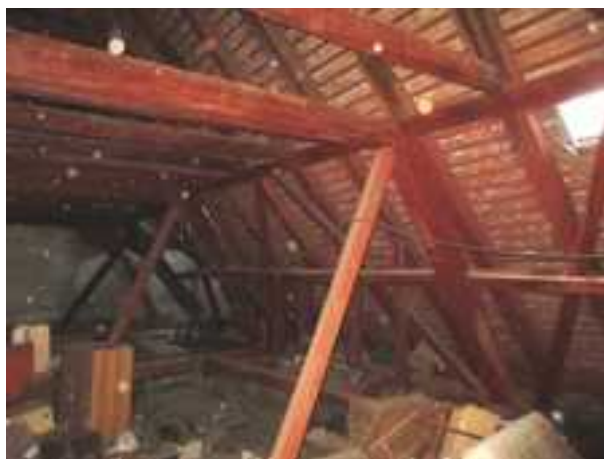
A Király utcai nyeregtetős szakaszon az elmúlt felújítás során új felső gerendák kerültek beépítésre oszlopokkal, karpántokkal, taréjszelemennel. A mellszorítót a ferde támmal összekötő karpántot eltávolították, helyette ferdetámaszok kerültek beépítésre. Ez a tetőszerkezeti felújítás 1995 körül készült.

A Király utcai épületszárny fedélszékének nézete

A padlástér csapos-gerenda fafödémén látható utólagos acél-keretes megerősítések még az 1960-as végén történhettek. A tetőszerkezet és a tetőhéjalás, valamint a kémények felújítása 1995 körül készült.

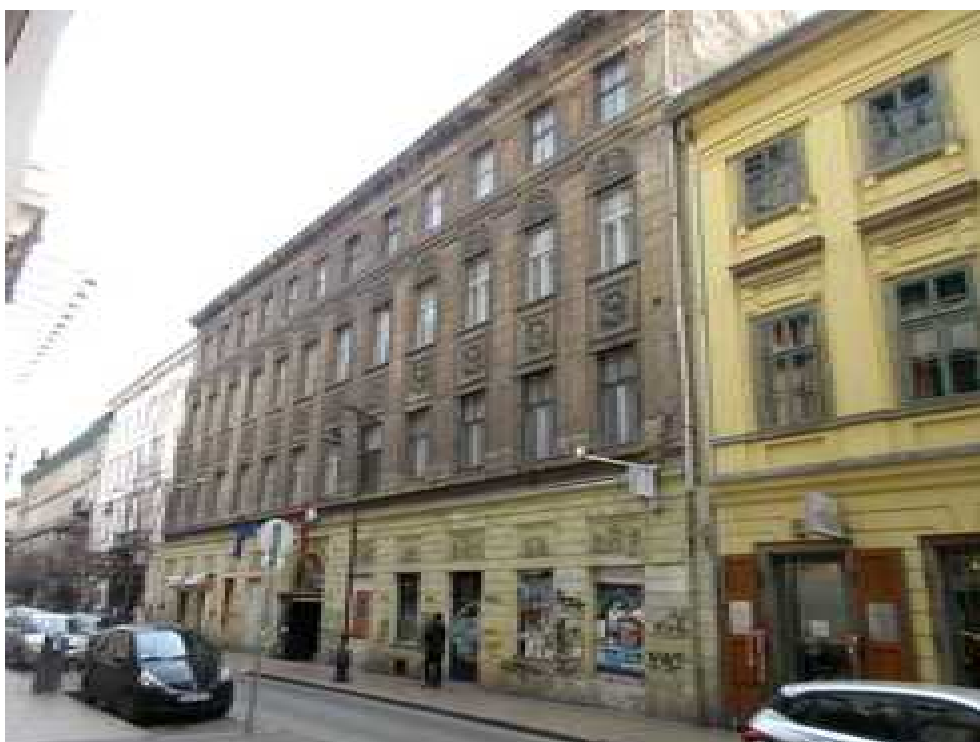
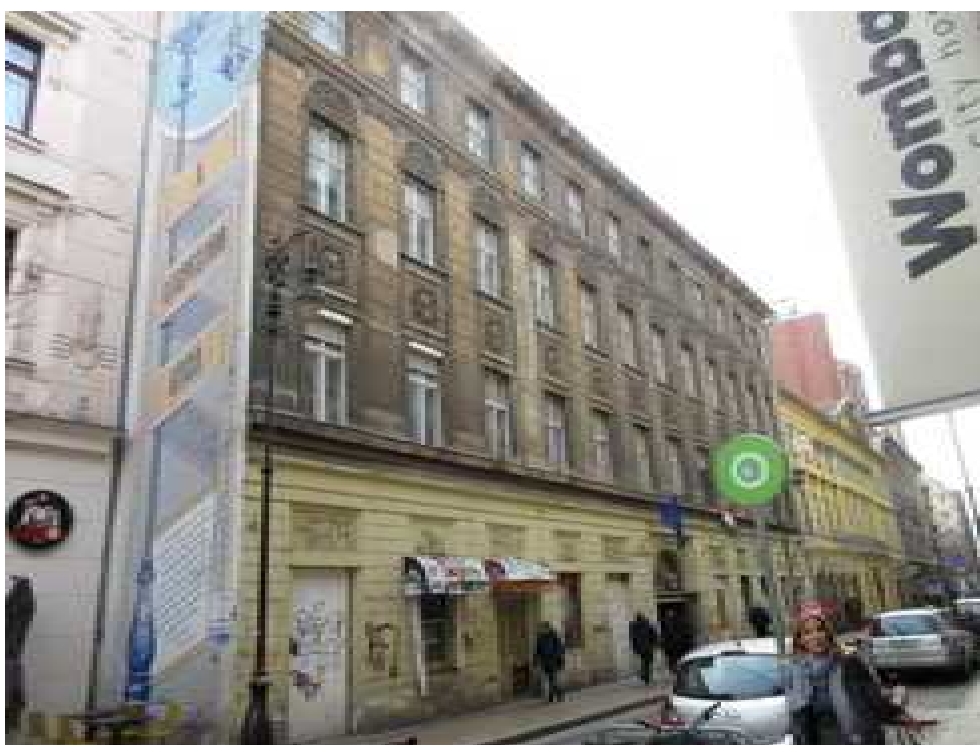
1.,2. A Király u. 11. sz. épület nézetei az utcaképben – a zárt utcasorban álló U alaprajzú, eredetileg kétemeletes, majd a 19.s z. közepe táján három-emeletessé alakított klasszicista lakóház, a 20. sz. elején szecessziós utcai homlokzatot kapott. A földszinti boltnyílások fölötti tükrökben lévő domborműveket feltehetően Dunaiszky Lőrinc szobrász készítette

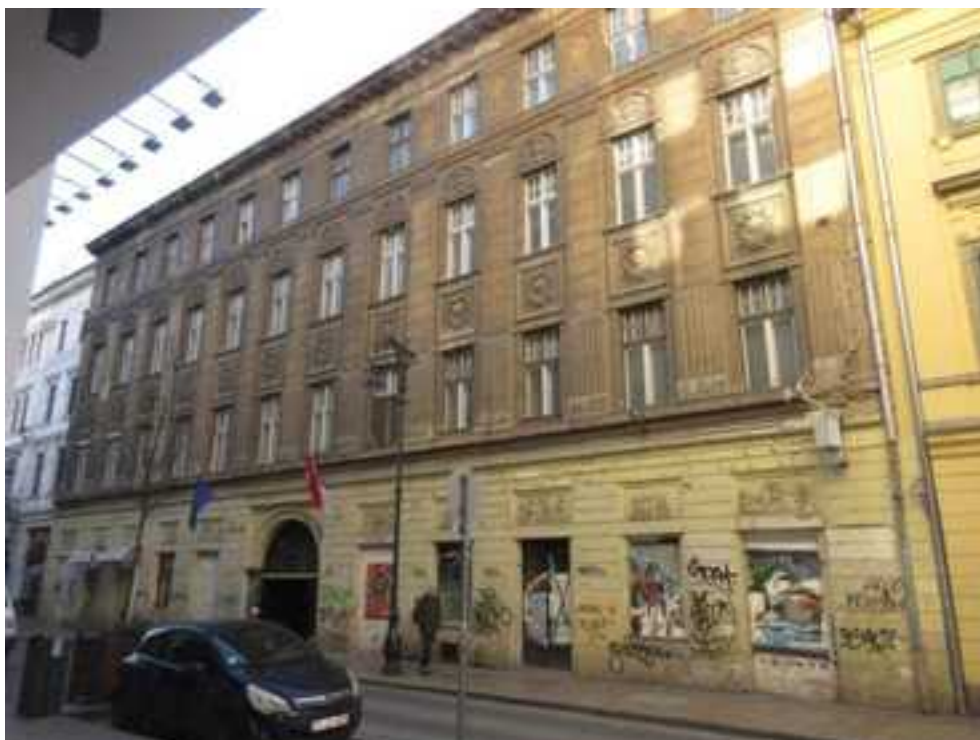
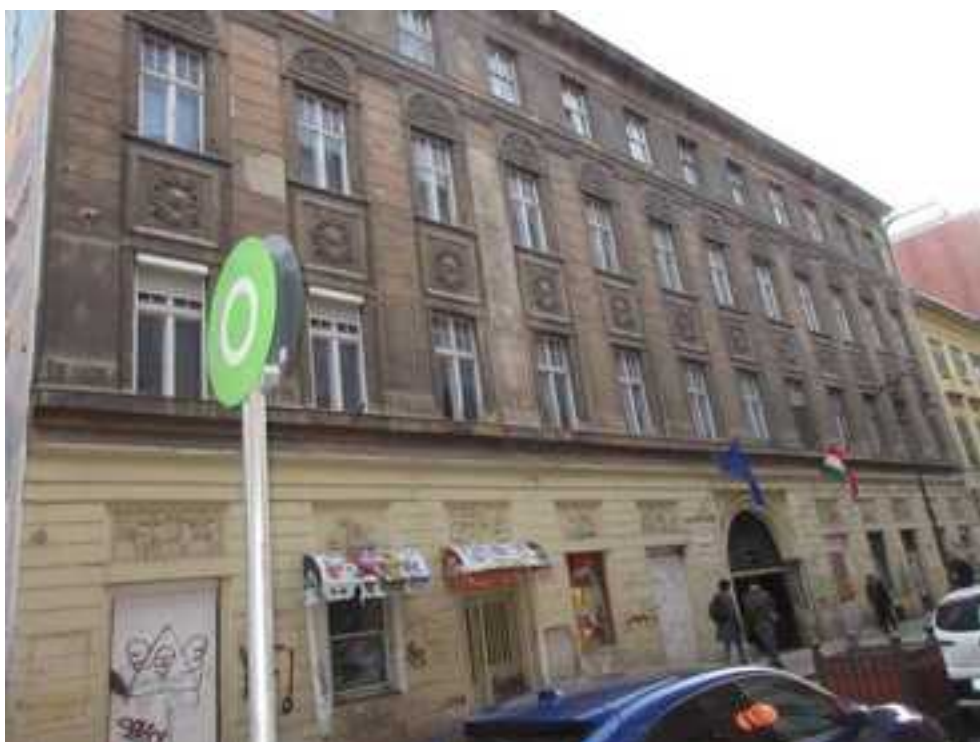
3.,4. Az épület utcai homlokzatának nézete nyugat és észak felől – a 11 tengelyes utcai homlokzat megjelenése, a fő tömegkialakítás és a tetőforma, a rekonstruált klasszicista földszinti homlokzati szakasz és a domborművek, valamint a szecessziós, historizáló emeleti homlokzat és annak tagozatai (övpárkányok, főpárkány, szecessziós vakolati díszek) a földszinti és emeleti nyíláskiosztások és az emeleti szecessziós megjelenésű ablakok nyílászárói műemléki értékű elemek

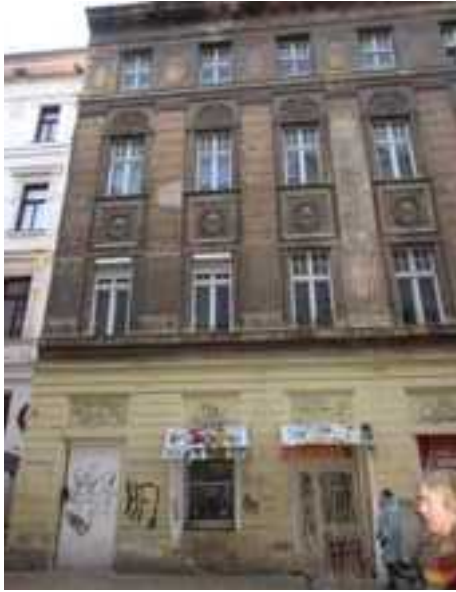
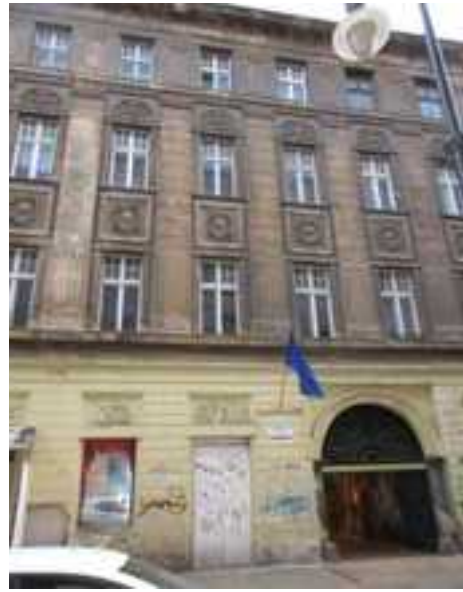
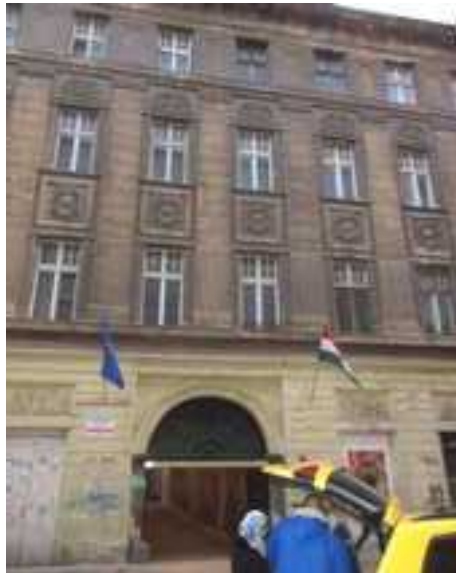
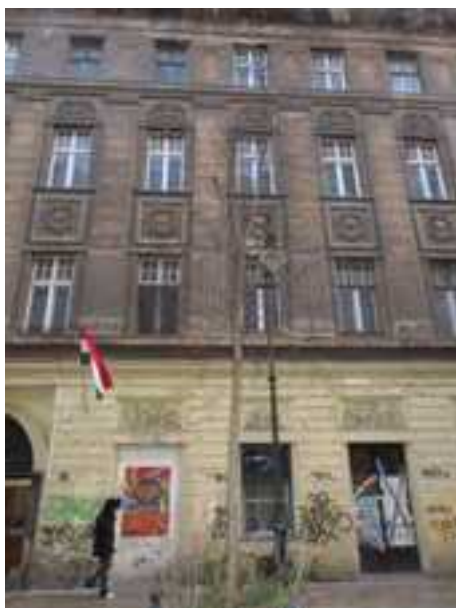
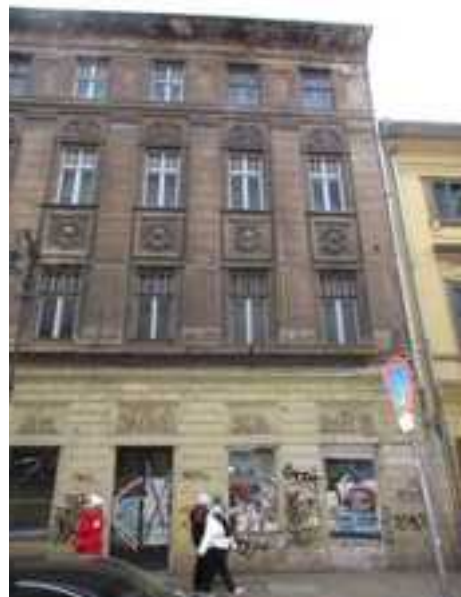
5.-9. A homlokzat függőleges szakaszainak részletei – műemléki értékű kialakítás és megjelenés

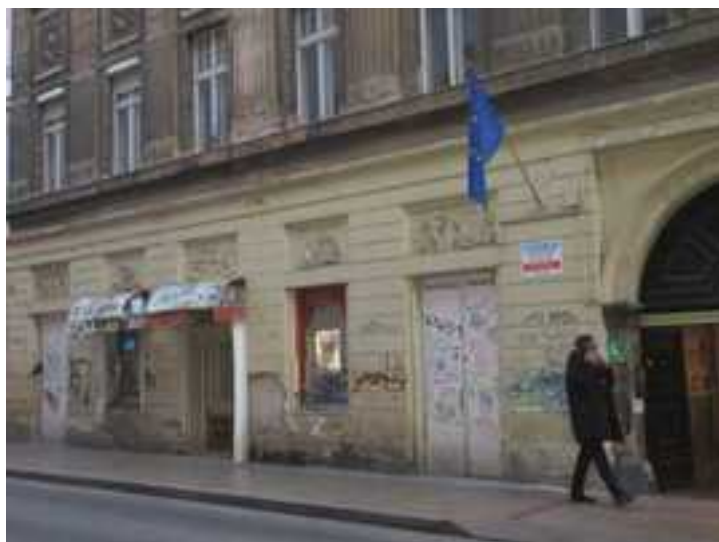
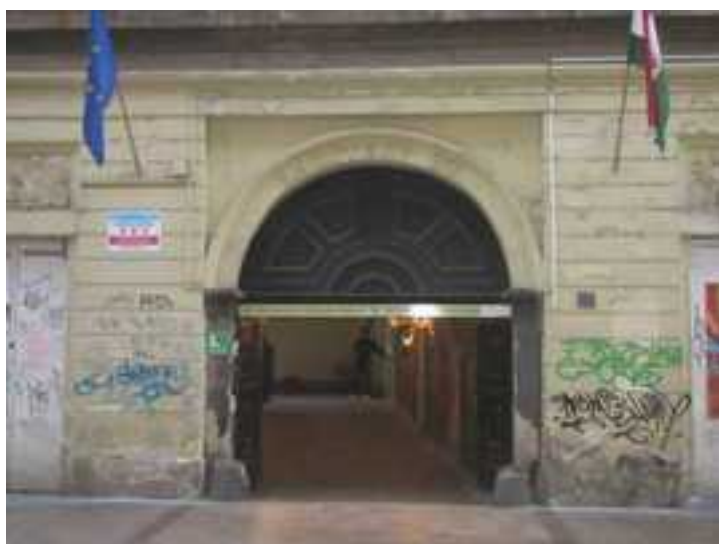
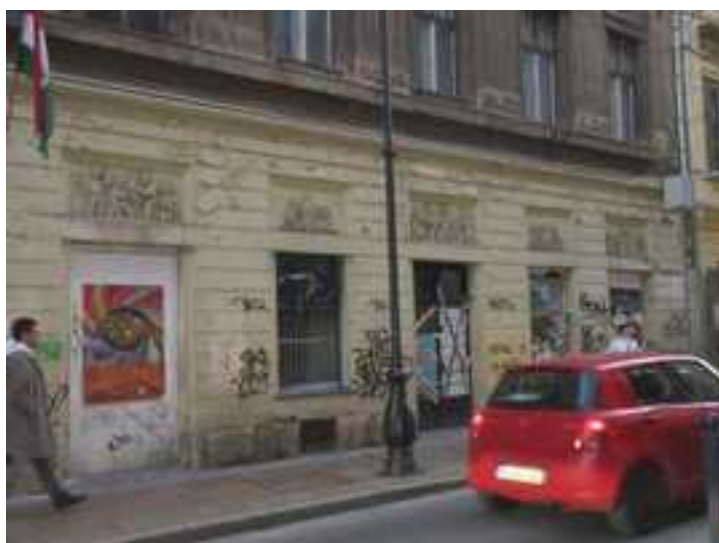
10.-12. A földszinti homlokzat bal (É-i), középső és jobb (Ny-i) szakaszainak nézetei - a 20. század elején szecessziós stílusban átépített homlokzat elfalazott klasszicista földszinti szakaszát és domborműveit 1956-57-ben Komárik Dénes tervei szerint rekonstruálták, illetve restaurálták

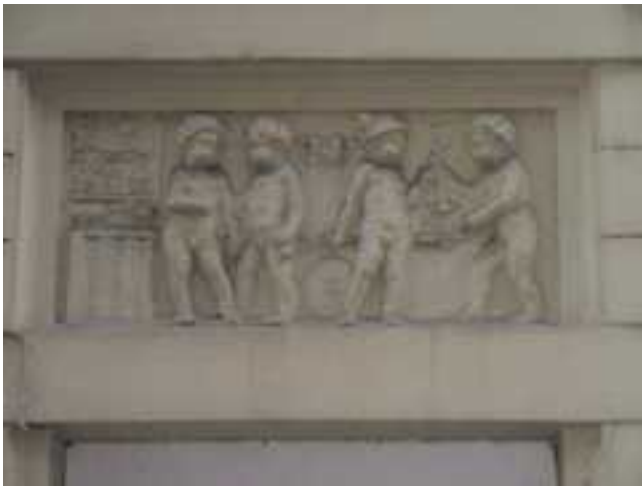
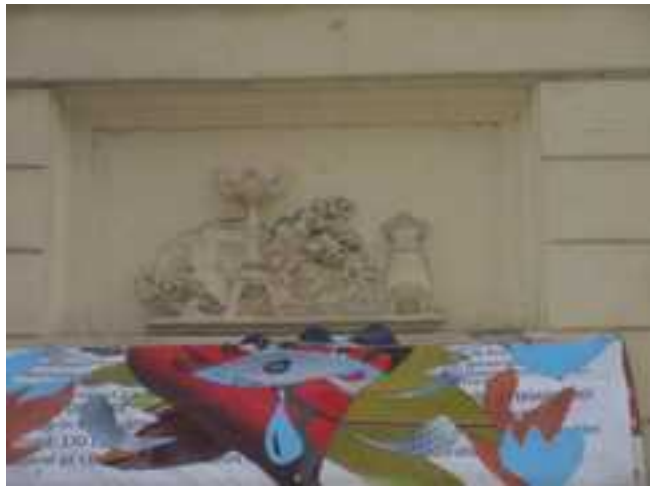
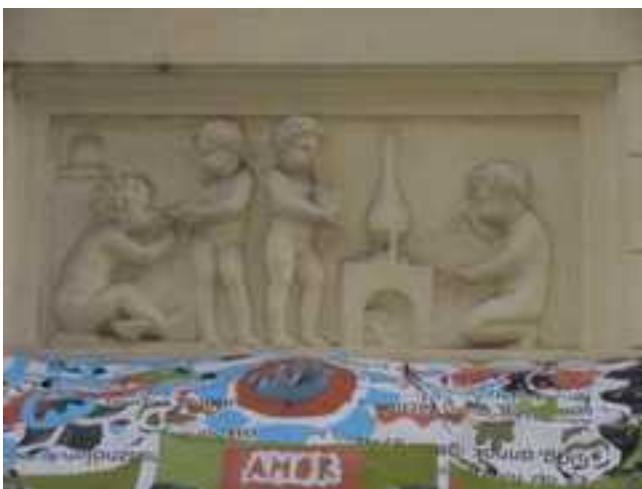
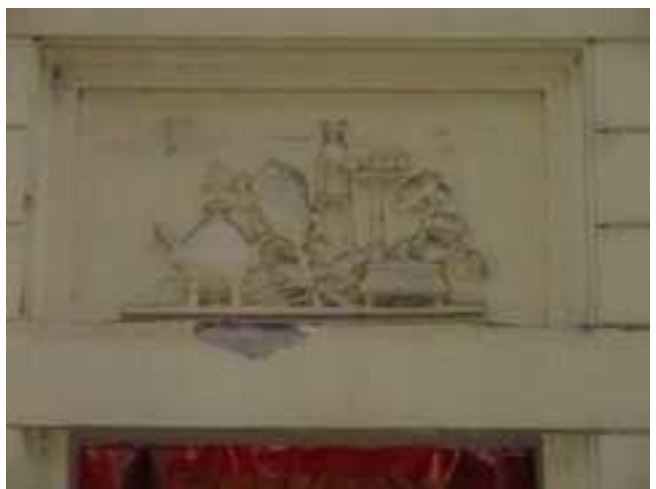
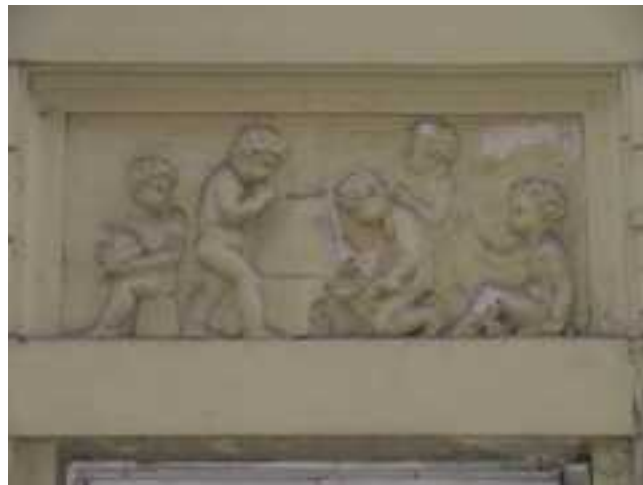
13.-17. A homlokzat bal (É-i) oldalán elhelyezkedő földszinti domborművek nézetei - a boltnyílások fölötti tükrökben lévő domborműveket minden valószínűség szerint 1812-ben Pollack Mihály kortársa és gyakori munkatársa, Dunaiszky Lőrinc szobrász készítette. A domborművek a ház építetőjének, Prandtner Józsefnek a foglalkozására – az ötvös mesterségre - utalnak. Az eredeti biedermeier domborműveket az 1956-58-as helyreállításkor kiemelték és helyettük gipszmásolatokat helyeztek el. Az eredeti reliefek a BTM Kiscelli Múzeumában vannak. A dombormű-másolatok fokozottan védendő történeti és képzőművészeti értékű elemek

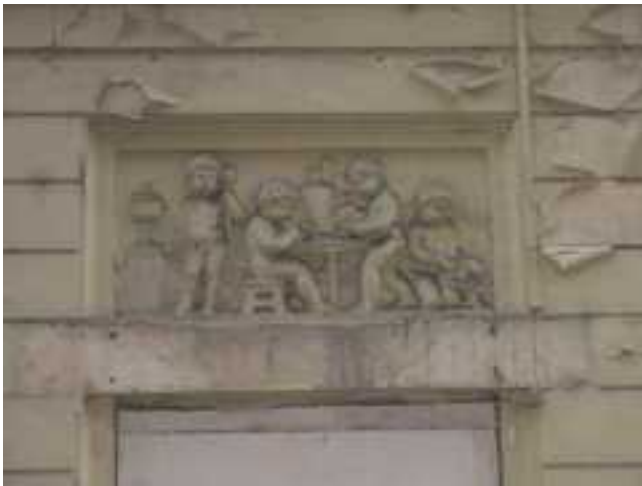
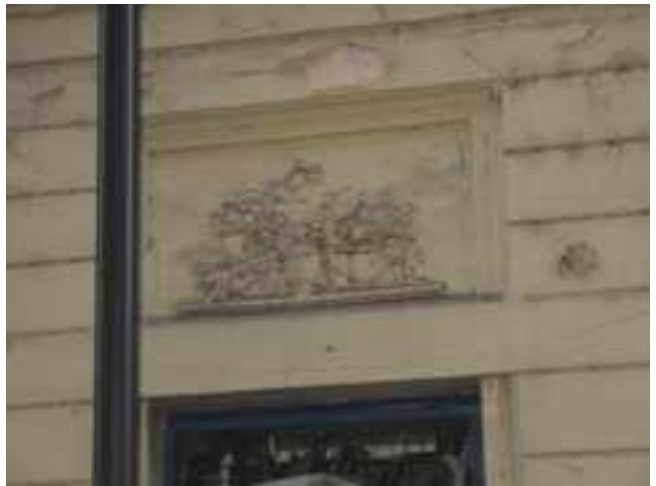
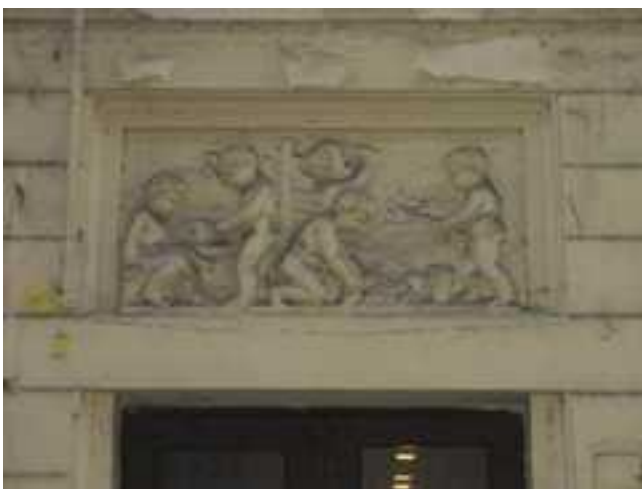
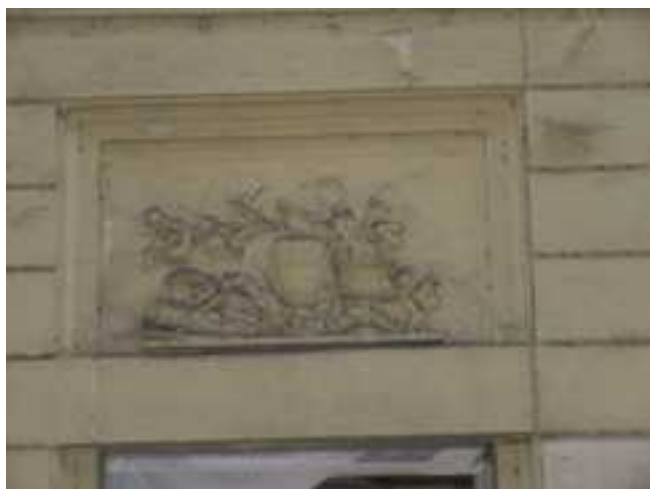
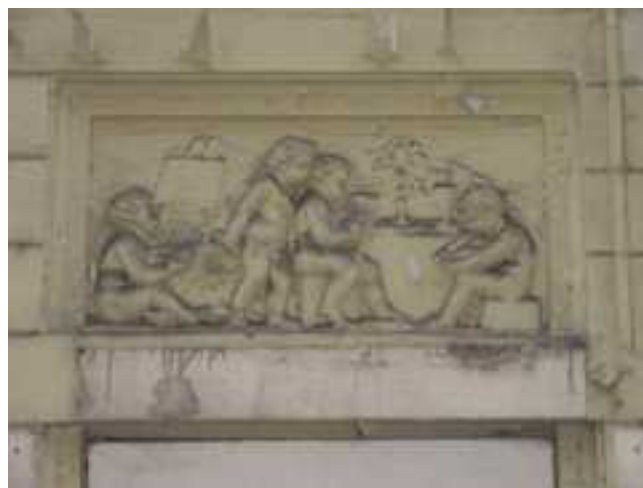
18.-22. A homlokzat jobb (Ny-i) oldalán elhelyezkedő földszinti domborművek nézetei -
a dombormű-másolatok fokozottan védendő történeti és képzőművészeti értékű elemek

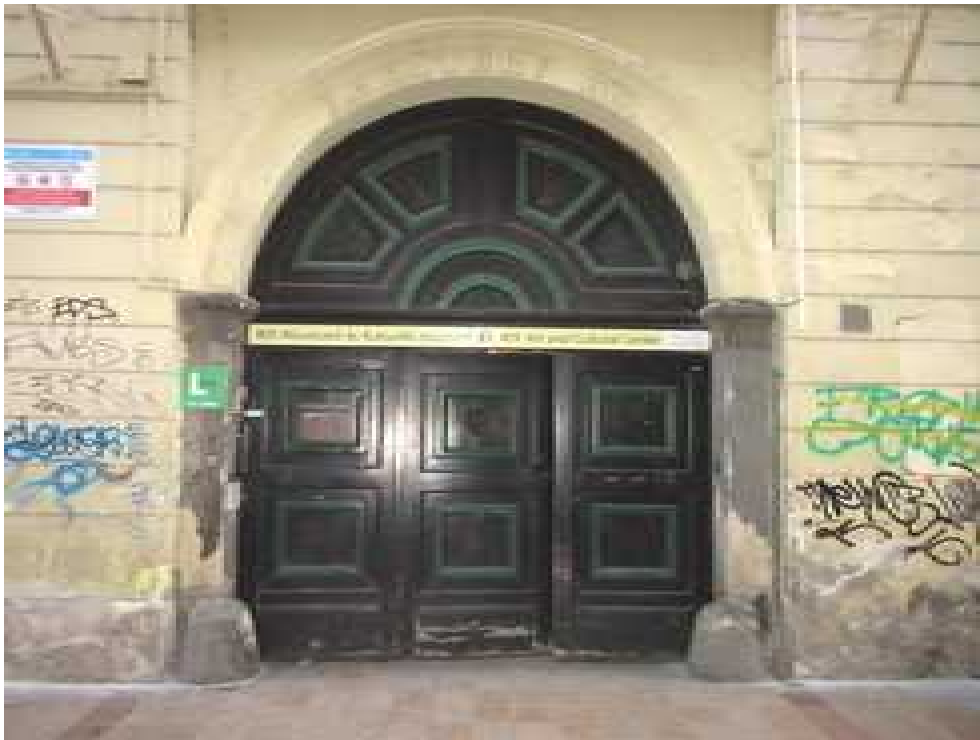
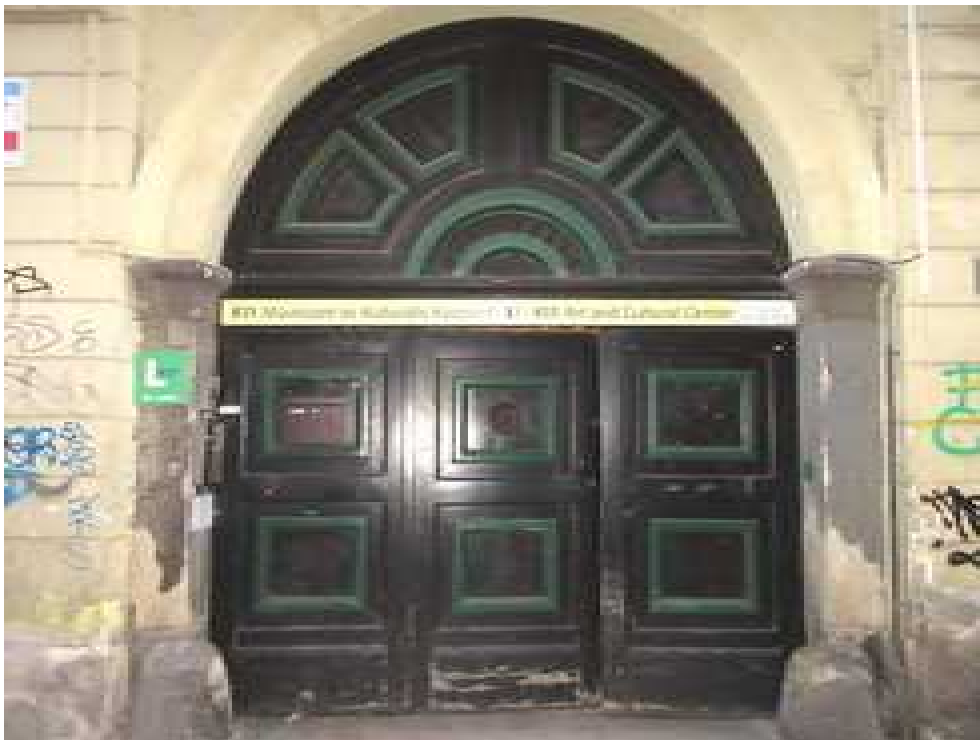
23.,24. A homlokzat középtengelyében elhelyezkedő bejárati kapu nézetei – a félköríves záródású, két kerékvetővel kialakított kapuzat eredeti építéskori, klasszicista szerkezet, műemléki érték. A félköríves záradéku, felülvilágító, vésett betétes kétszárnyú bejárati kapu asztalos-szerkezete és vasalatai 1958-ban készült. Bár a kapu nem eredeti építéskori, de klasszicizáló megjelenésével és igényes kialakításával történeti értékű nyílászáró

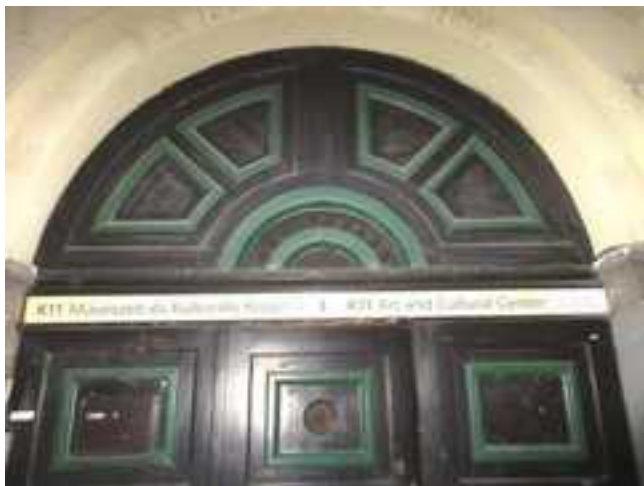
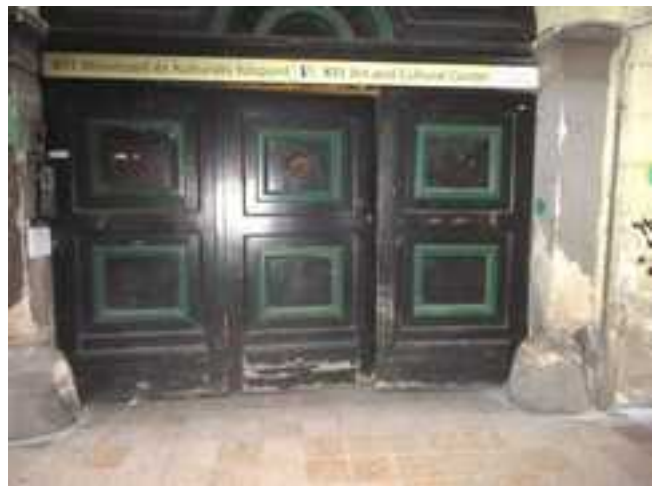
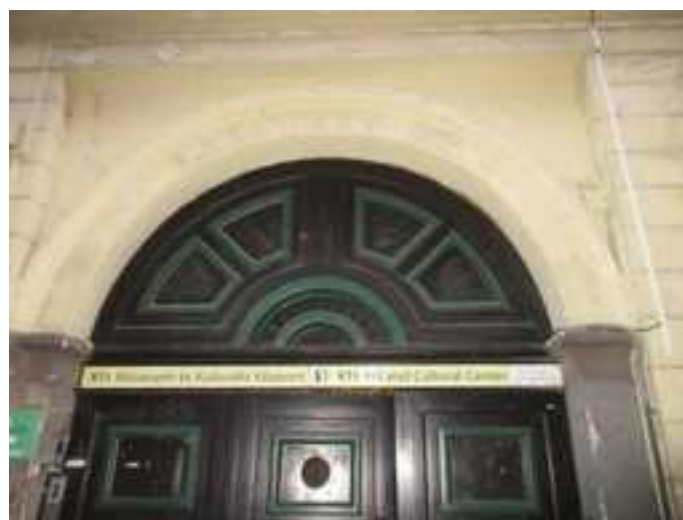
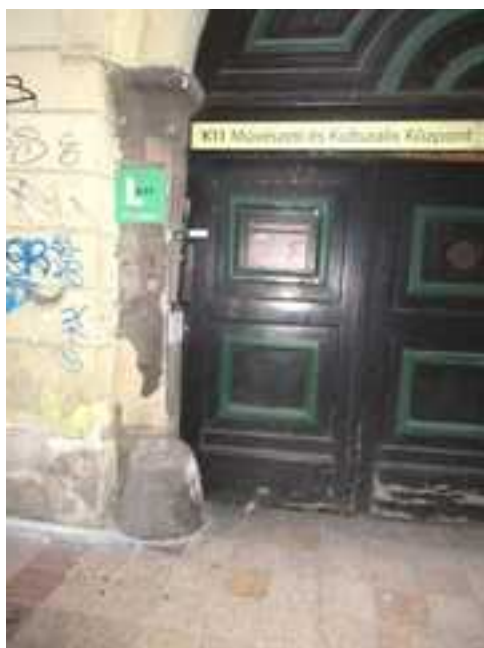
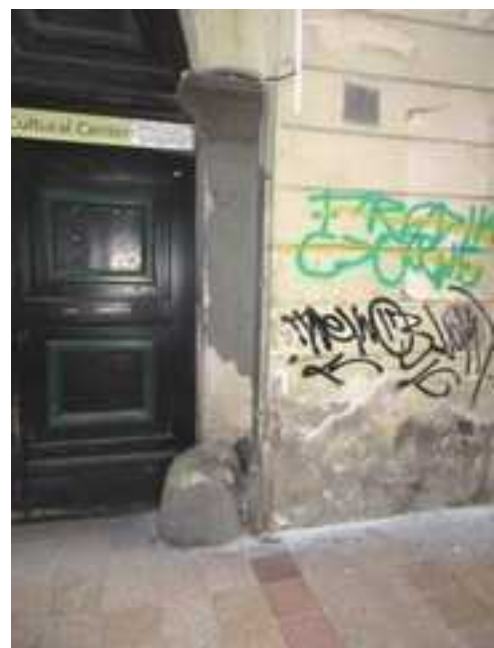
25.-29. A bejárat kapu részletei – történeti értékű nyílászáró

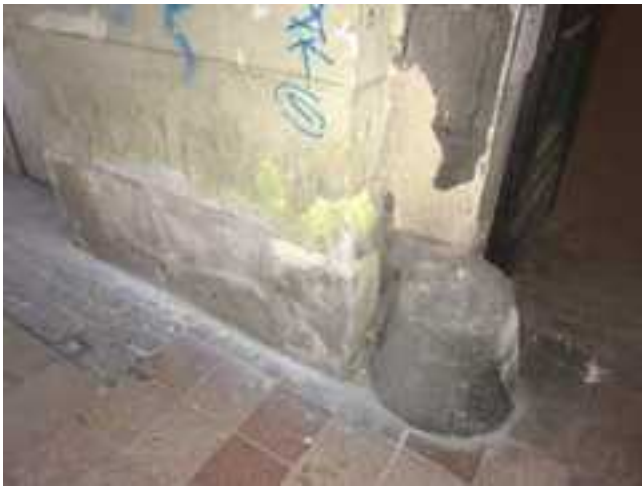
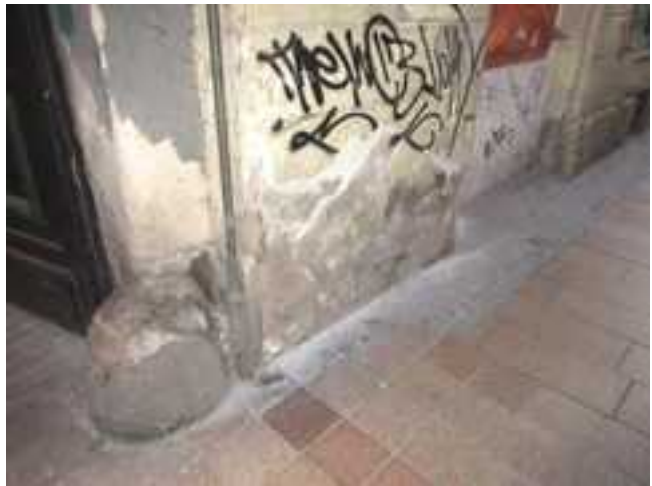
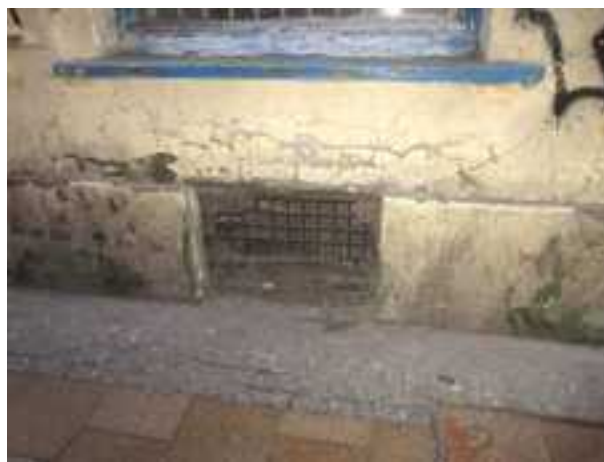
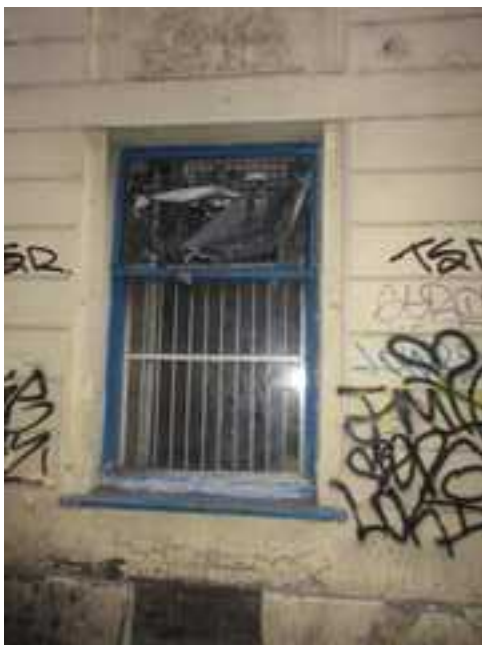
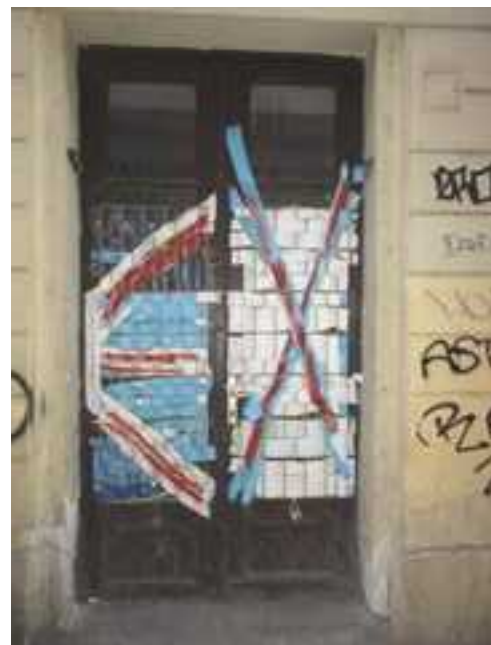
30. -34. A bejáratú kapu kerékvetőinek részlete, pinceablak és földszinti boltablak és ajtó nézete – a kő kerékvető építészeti szerkezetek, a pinceablak nyílása építészeti, a rács új. A földszinti nyílásokat az eredeti klasszicista nyíláskiosztás szerint állították vissza 1957-ben, a bennük lévő nyílászárók is akkor készültek

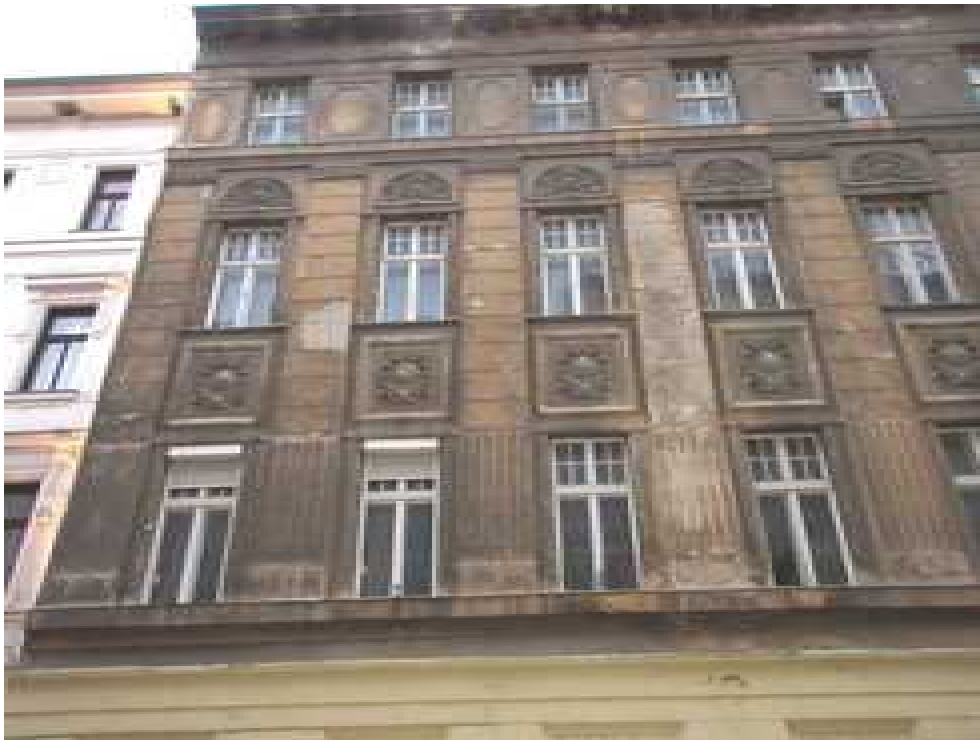
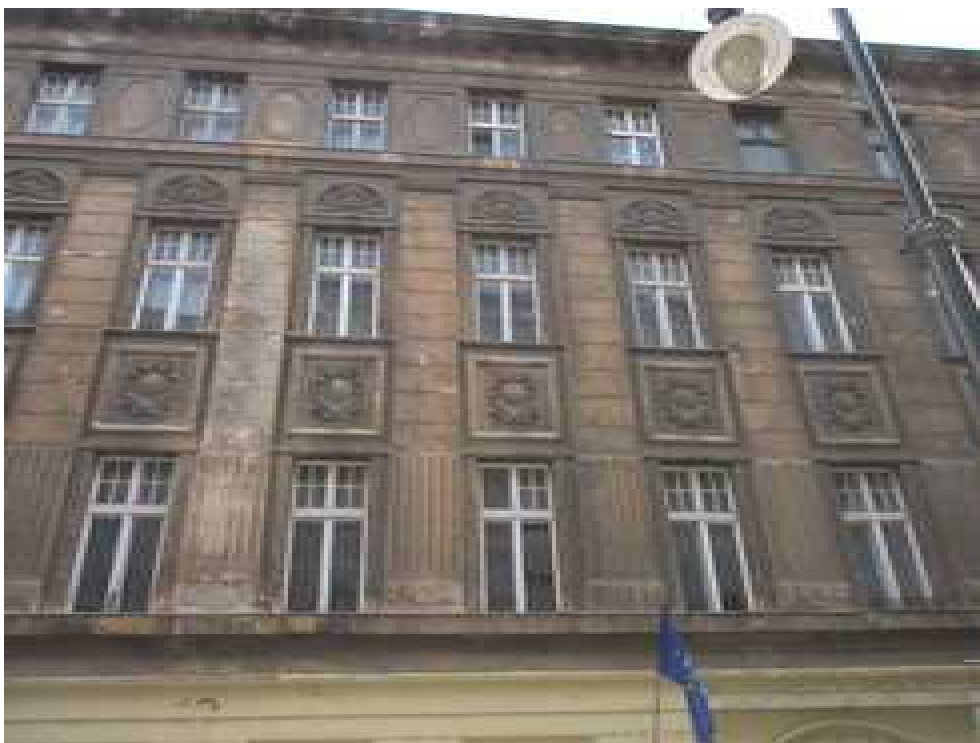
35.,36. Az utcai homlokzat emeleti szakaszának a kapualjtól balra (É-ra) eső nézetei – az épület eredeti klasszicista homlokzatát a 20. sz. elején egységesen a földszinttől a tetőig új szecessziós-historizáló vakolat-architektúrával díszítették. A szecessziós emeleti homlokzat és annak tagozatai (övpárkányok, főpárkány, szecessziós vakolati díszek), a nyíláskiosztások és a bennük lévő szecessziós megjelenésű ablakok nyílászárói műemléki értékű elemek

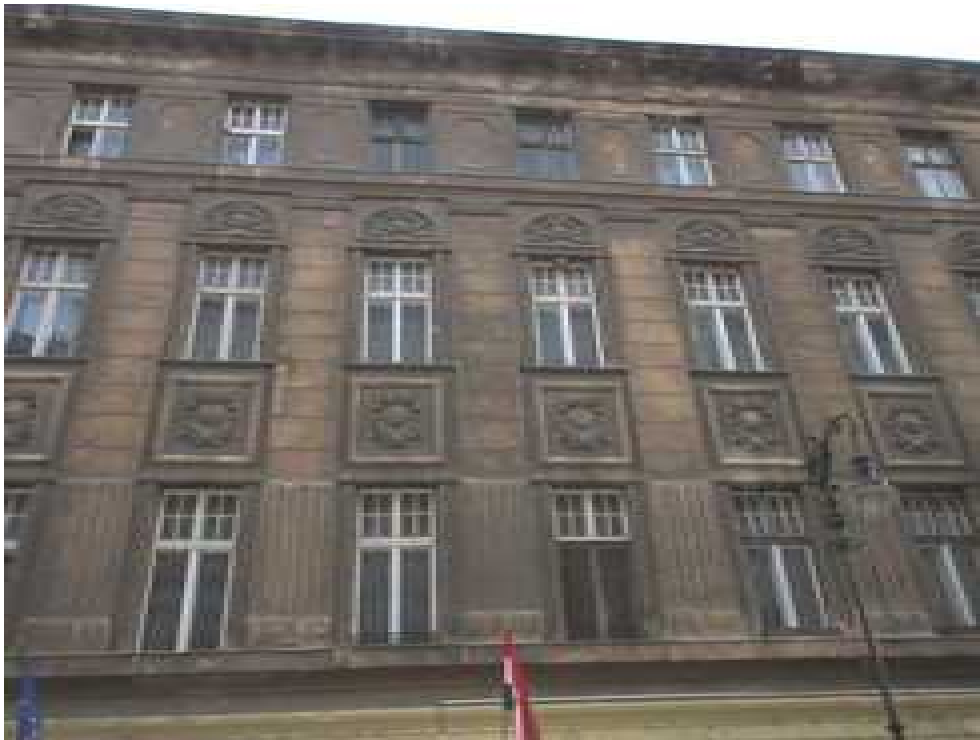
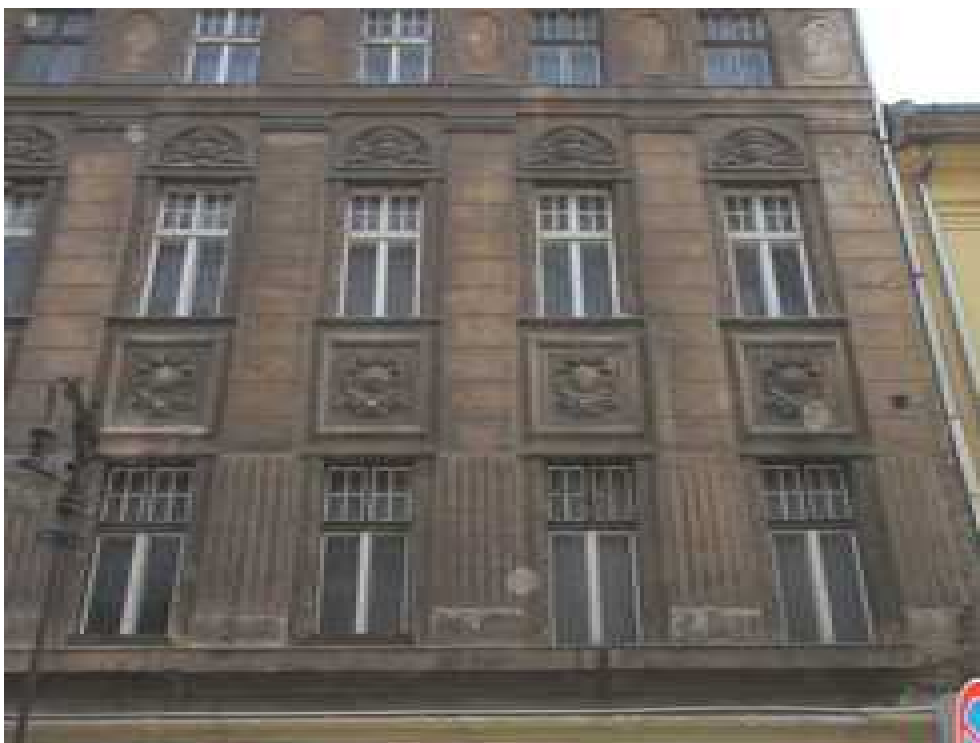
37.,38. Az utcai homlokzat emeleti szakaszának a kapualjtól jobbra (Ny-ra) eső nézetei - a szecessziós emeleti homlokzat és annak tagozatai (övpárkányok, főpárkány, szecessziós vakolati díszek), a nyíláskiosztások és a bennük lévő szecessziós megjelenésű ablakok nyílászárói műemléki értékű elemek

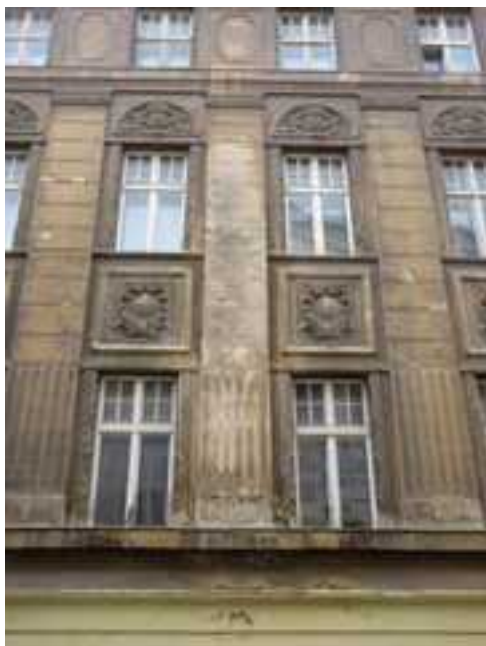
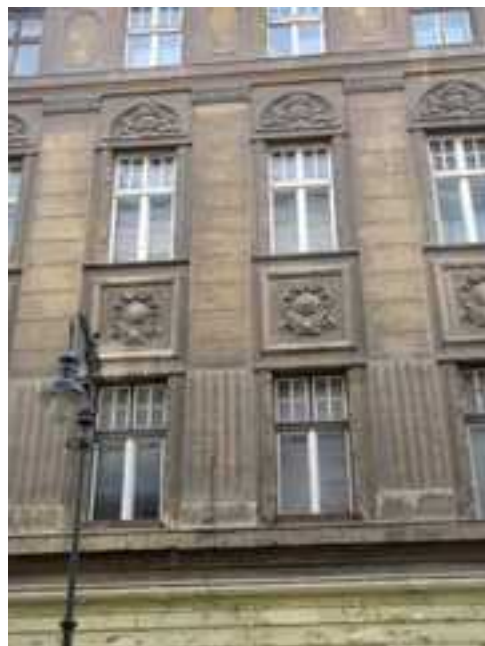
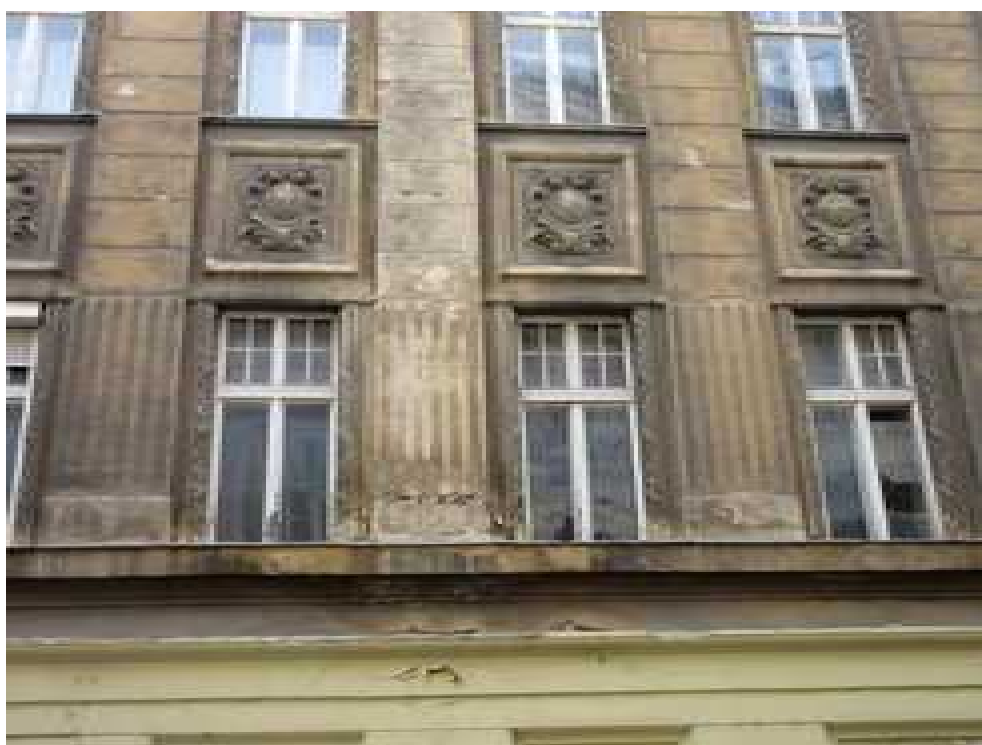
39.-41. Az emeleti homlokzat és a szecessziós díszítések részletei – *műemléki értékű kialakítás*

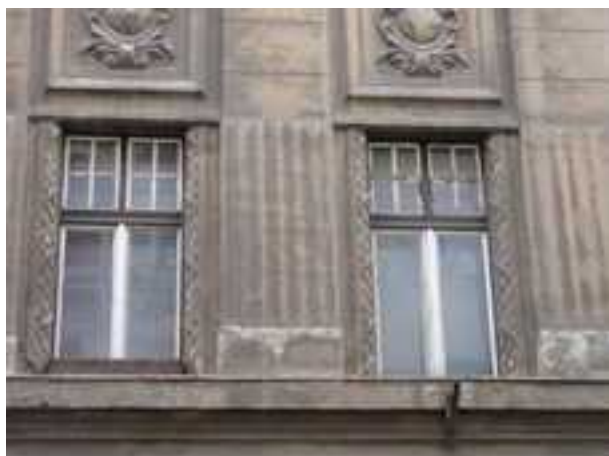
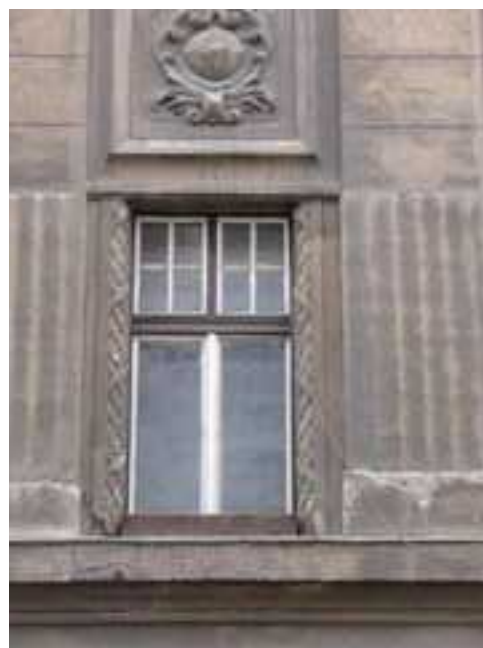
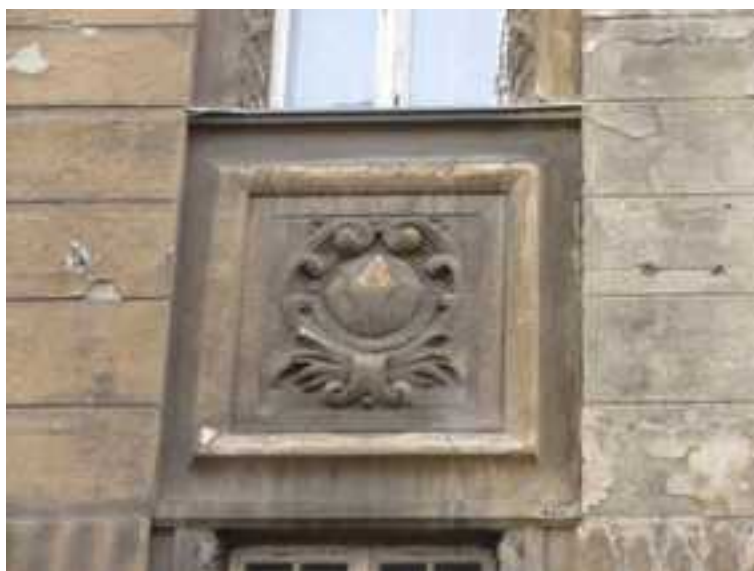
42.-44. I.emeleti ablakok és tagozati díszek részletei – *műemléki értékű nyílászárók és homlokzati díszítések*
