BUDAPEST VI. KIRÁLY UTCA 11. SZ. LAKÓHÁZ

ÉPÍTÉSTÖRTÉNETI DOKUMENTÁCIÓ ÉS RÉSZLEGES ÉRTÉKLELTÁR

2024. február

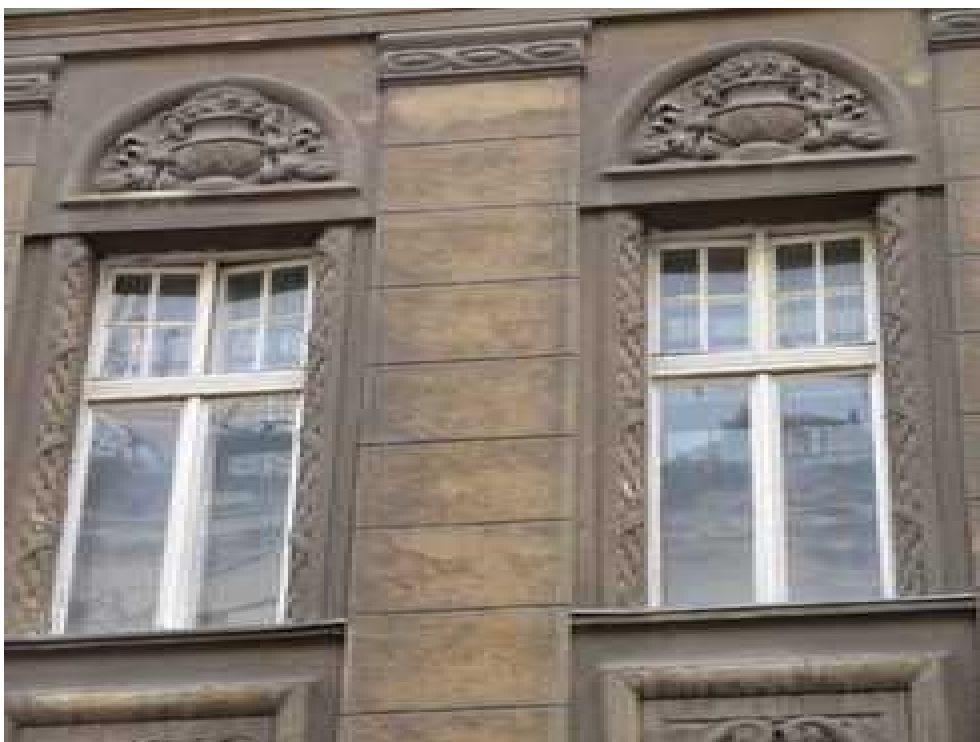
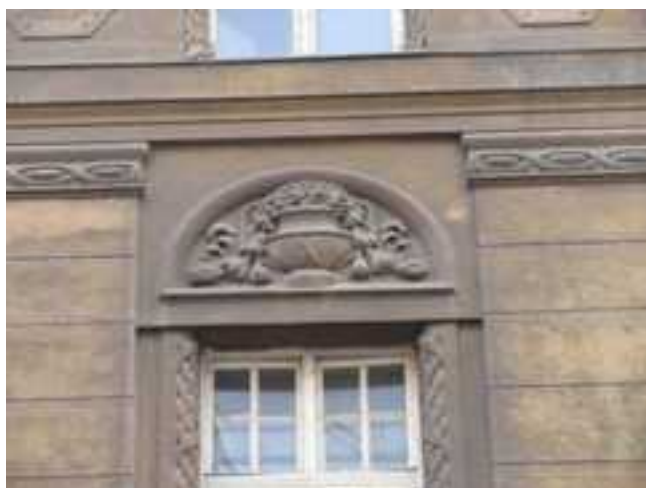
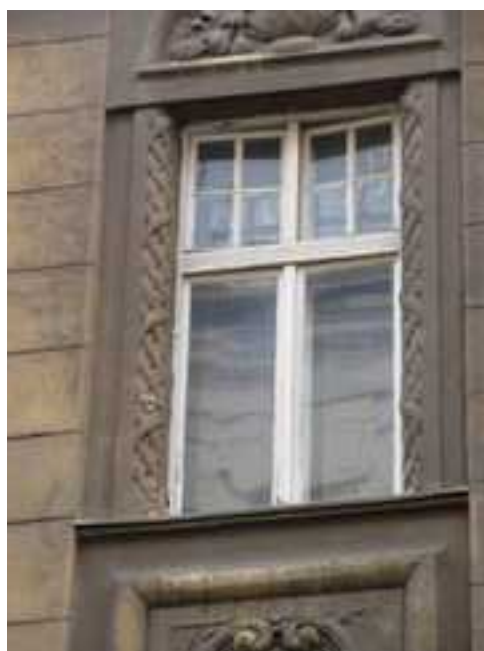
45.-47. II.emeleti ablakok és a tagozati díszek részletei – műemléki értékű nyílászárók és homlokzati díszítések

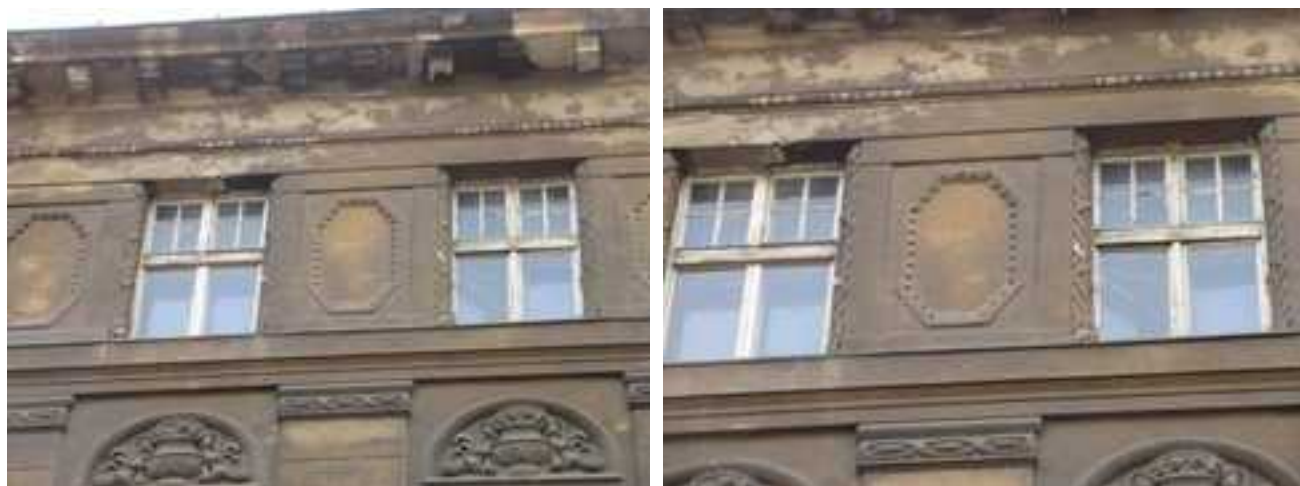
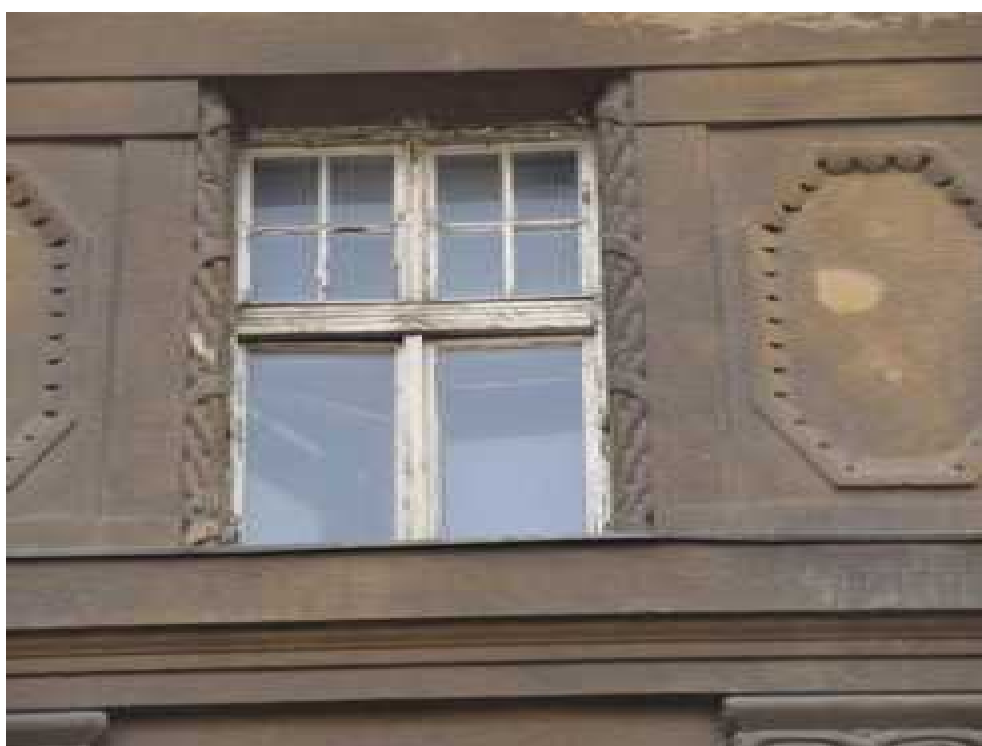
48.-50. III.emeleti ablakok és a tagozati díszek részletei – műemléki értékű nyílászárók és homlokzati díszítések

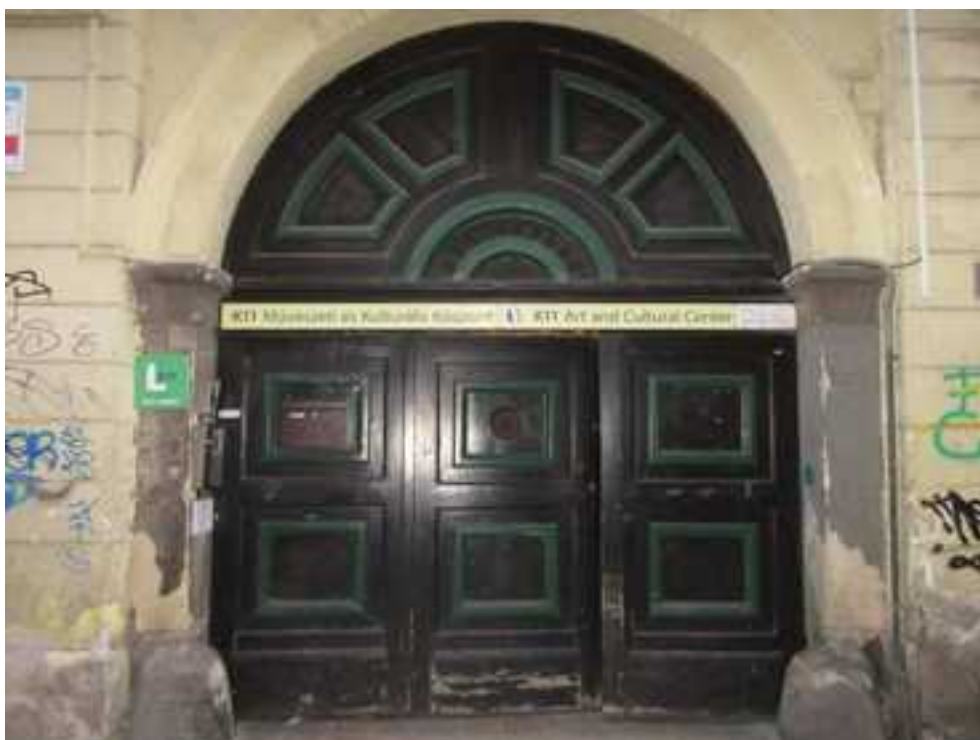
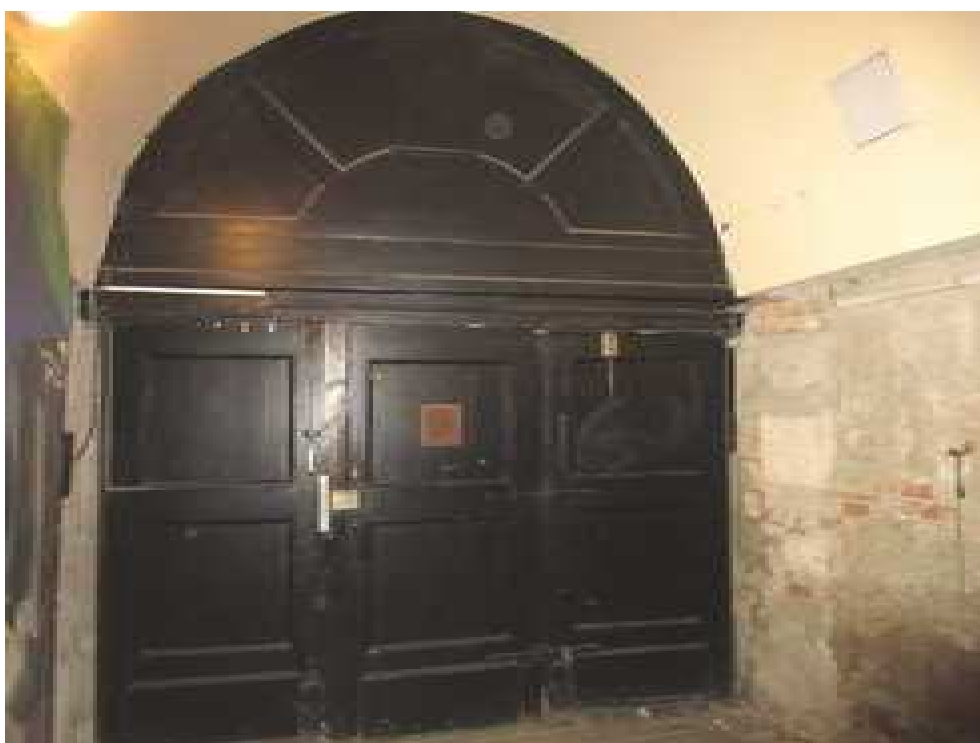
58.,59. A bejárati kapu külső és belső nézete - a félköríves záradékú, felülvilágító, vésett betétes kétszárnyú bejárati kapu asztalos-szerkezete és vasalatai 1958-ban készültek. Bár a kapu nem eredeti építéskori, de klasszicizáló megjelenésével és igényes kialakításával történeti értékű nyílászáró

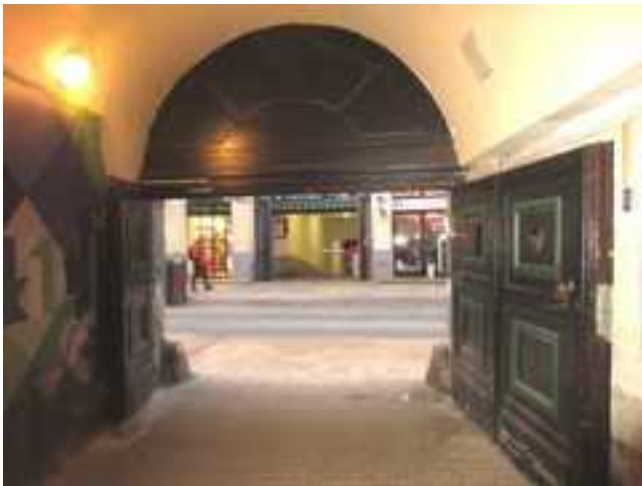
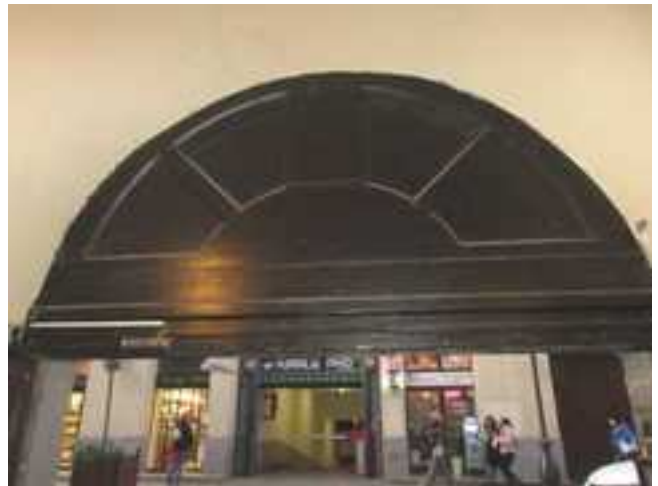
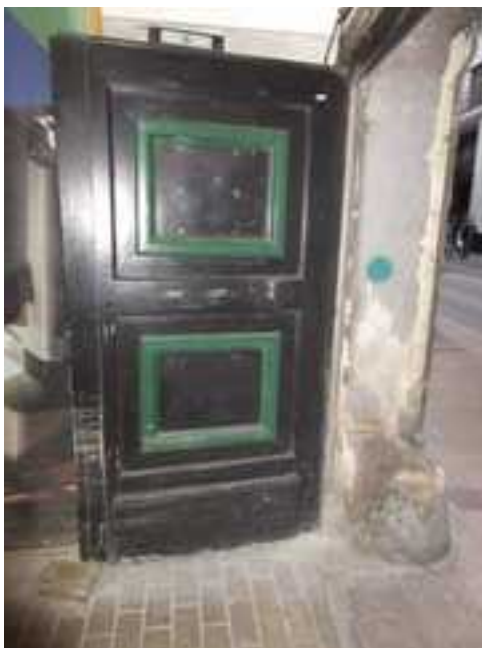
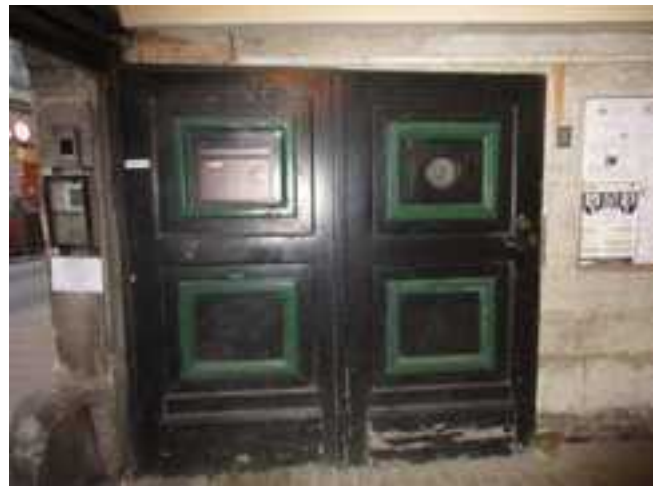
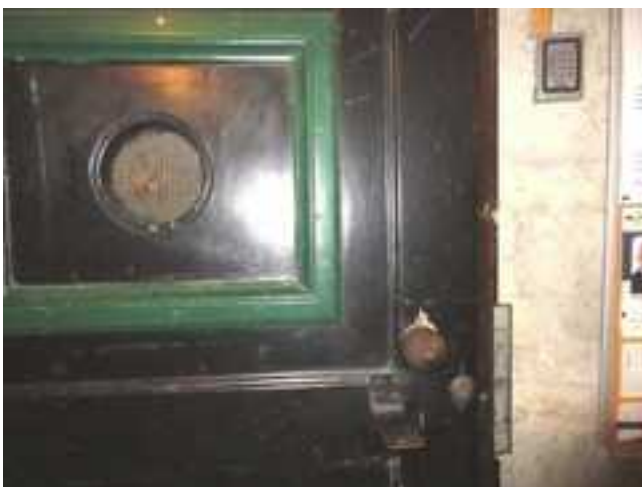
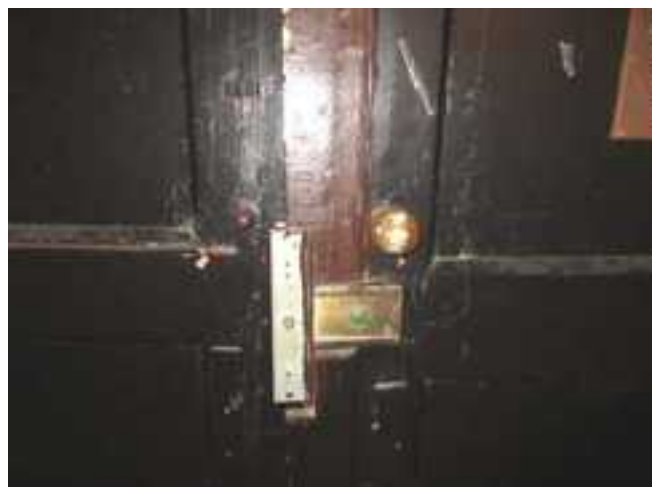
60.-65. A kapu külső és belső oldalának részletei – *értékes, történeti értékű nyílászáró*

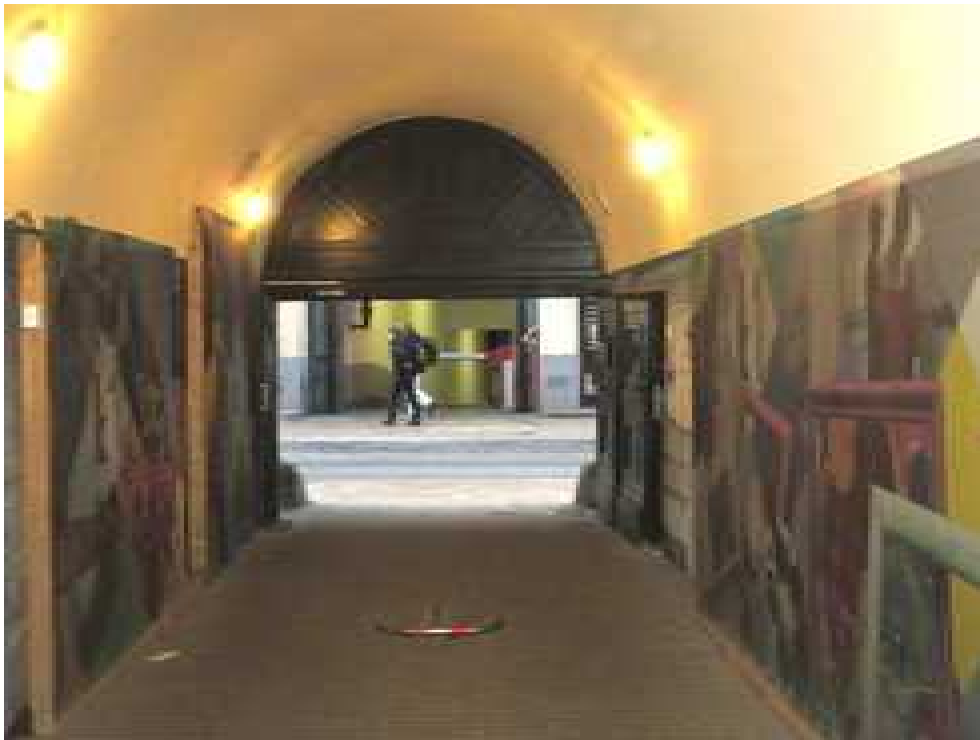
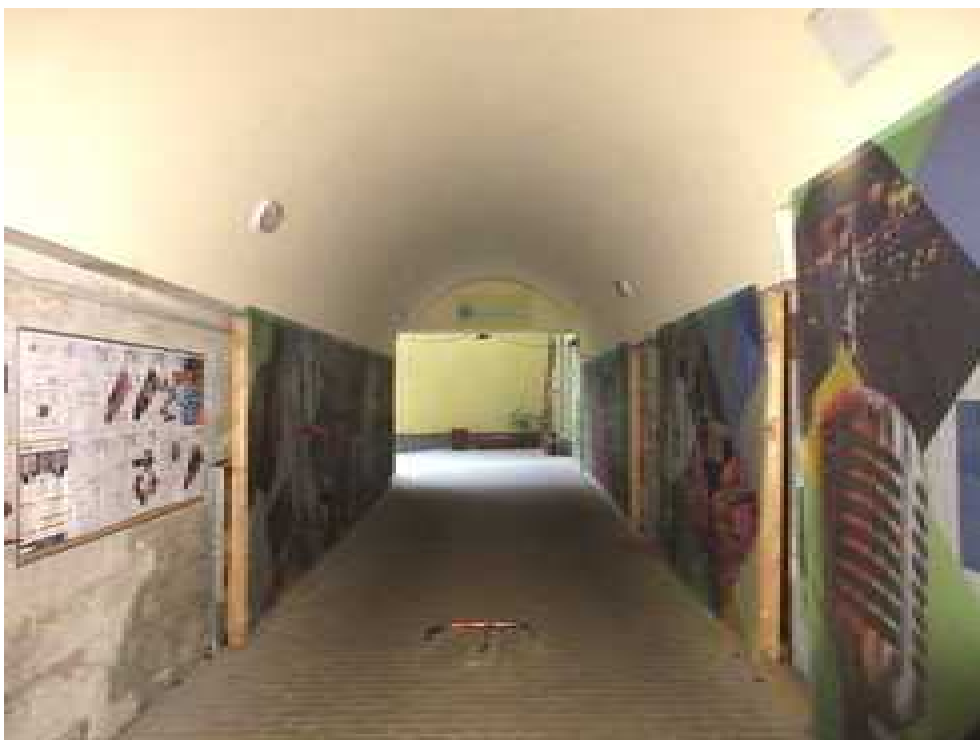
66.,68. A kapualj nézete az utca és az udvar felé - a kapualj oldalfalait molinók takarják, a földémet pedig egy dongaboltozatot imitáló doboz-szerű burkolat alkotja. A kapualj földémét eltakaró burkolat alatt minden bizonnyal még meg van az archív terveken ábrázolt eredeti építéskori, hevederekkel tagolt csehsüveg boltozatos földém. a boltozattal fedett kapualj kialakítása és szerkezete 1812-ben készült, műemléki értékű szerkezet

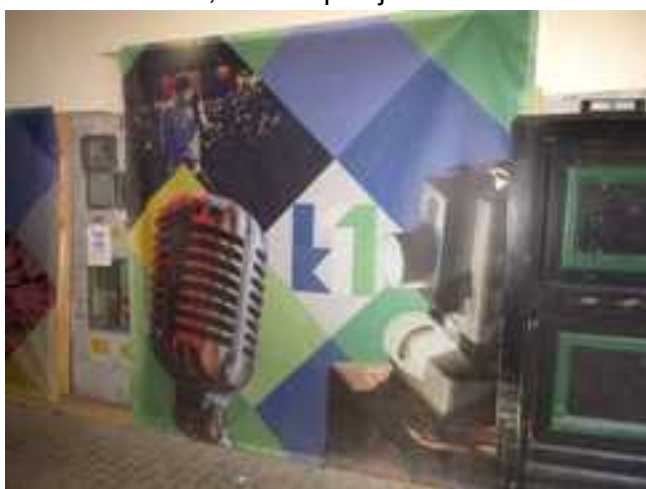
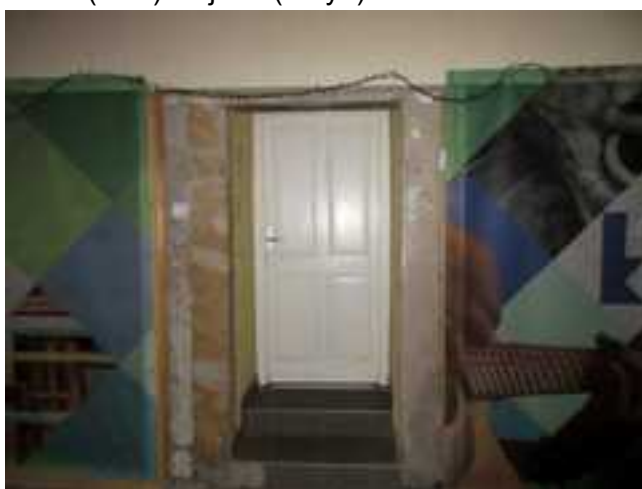
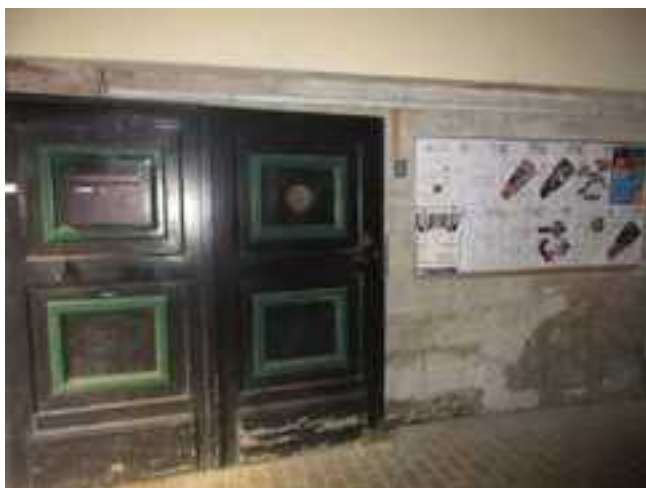
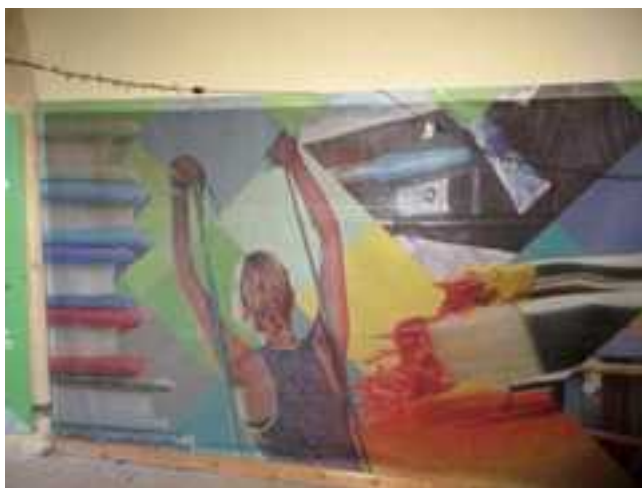
71.-74. A kapualj utca felőli nézetében a bal (ÉK-i) és jobb (DNy-i) oldalfalának részletei – a jobb oldali oldalfalon lévő kőkeretes nyílás valószínűleg 19. századi, de a benne lévő nyílászáró új szerkezet

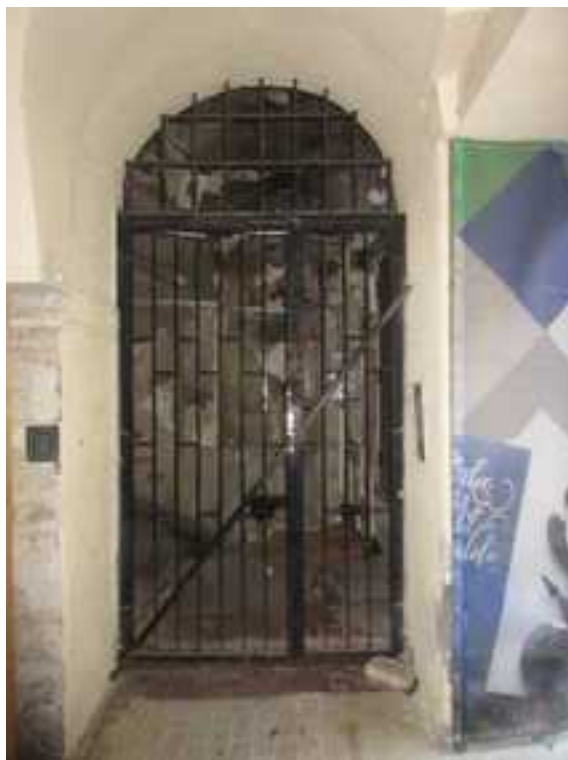
75. A kapualj bal oldalának udvar felé eső végén lévő lépcsőházi nyílás – a félköríves záradékú nyílás építéskori és a lépcsőház földszinti előterébe vezet. Az igénytelen rács újabb szerkezet

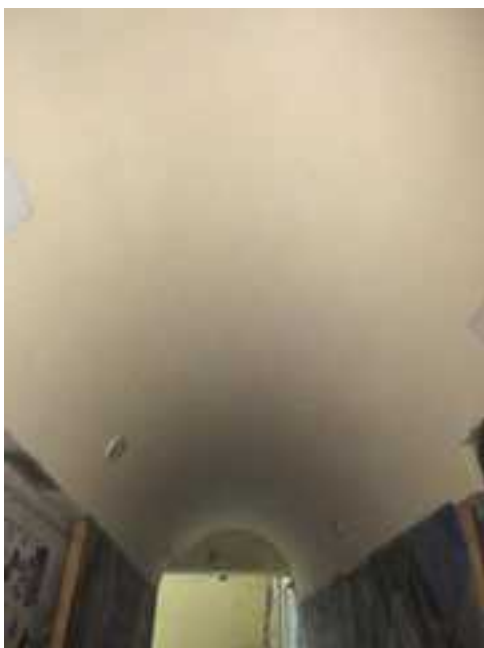
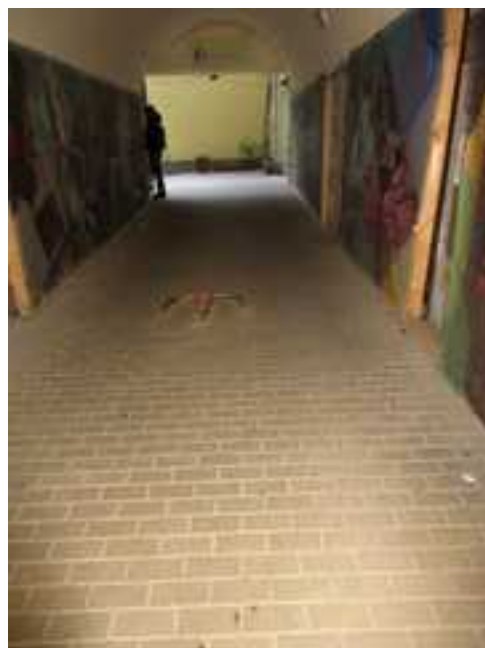
76.,77. A kapualj boltozatának és padlóburkolatának a nézete – a kapualj eredeti födémét eltakaró dongaboltozatos áll-burkolat utólagos, zavaró és megtévesztő megoldás. A jelenlegi sárgás térkő burkolat sem eredeti, 2010 után készült, nem túl igényes burkolat

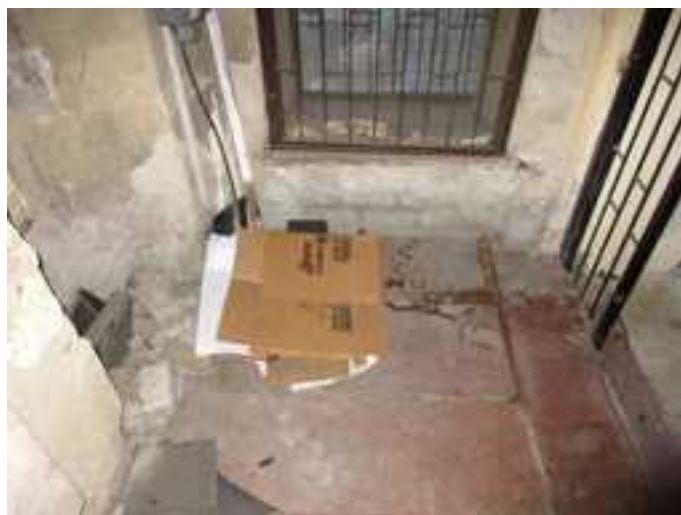
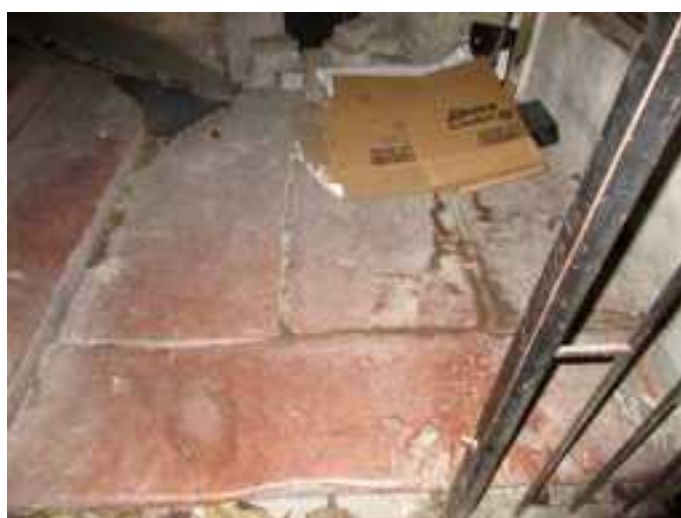
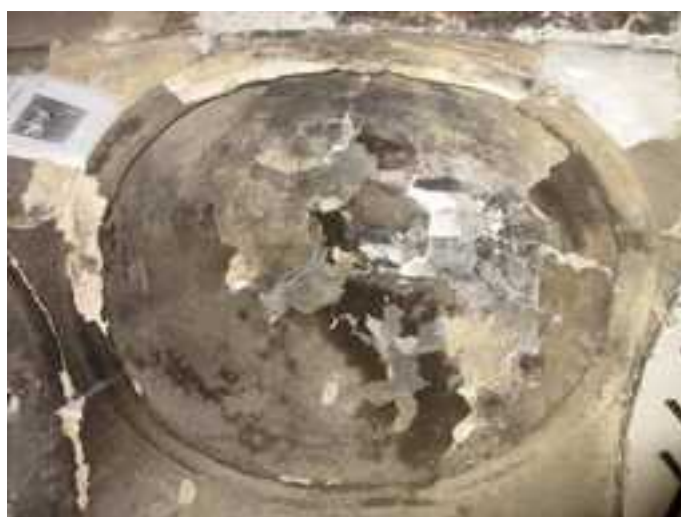
82.-83. A földszinti lépcsőházi előtér padlóburkolata és mennyezetének nézete – a nagyméretű vörös-mészke járófelület és a köríves stukkótagozattal díszített csehsüveg boltozatos mennyezet eredeti építéskori, műemléki szerkezetű elemek

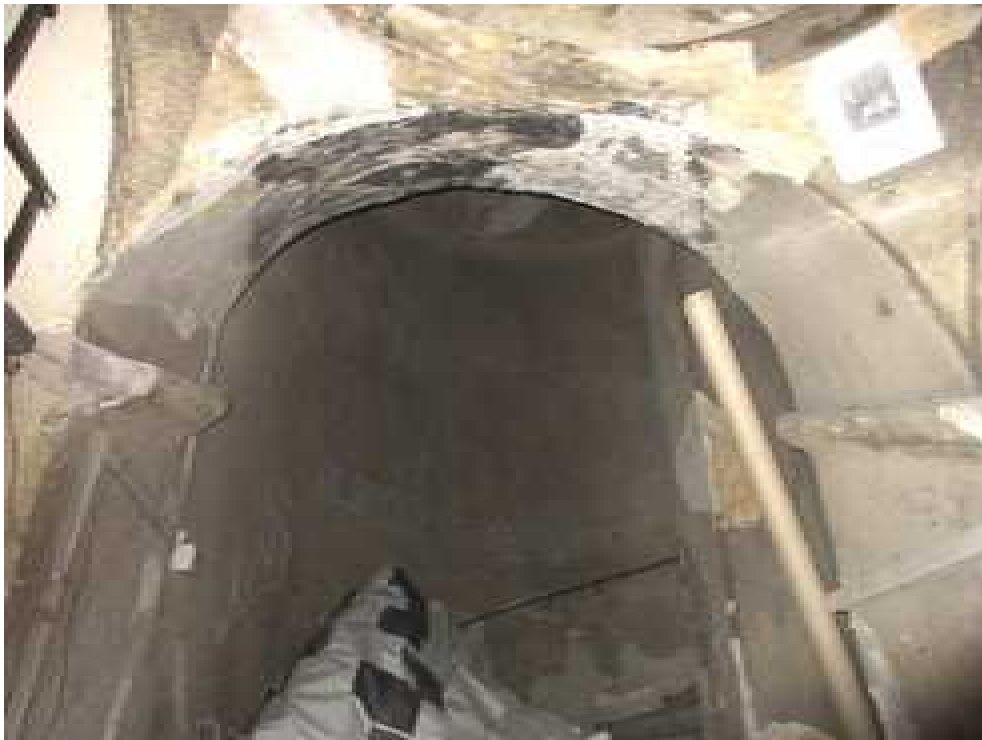
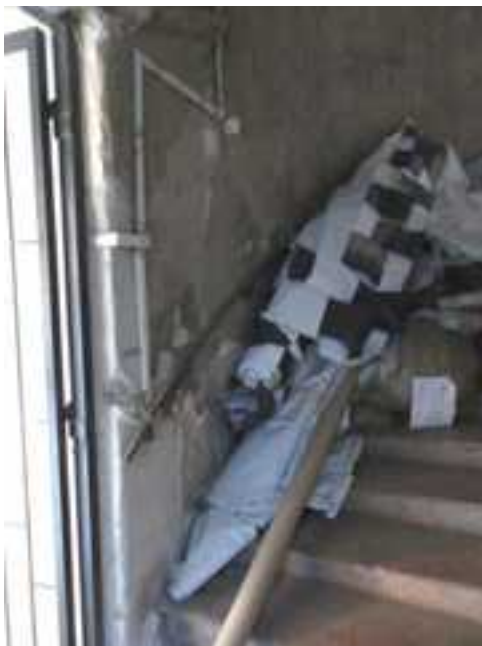
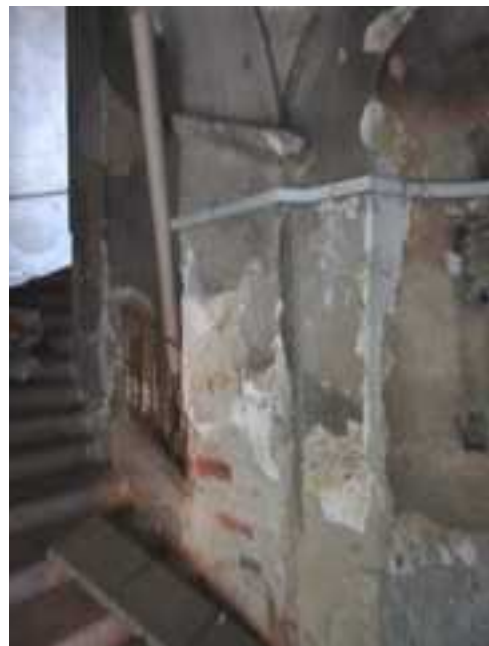
84.-86. Az előtérből a földszinti lépcsőkar felé vezető vállköves, félpilléres kialakítású kosáríves nyílás nézetei – *eredeti építéskori, műemléki értékű kialakítás és szerkezet*

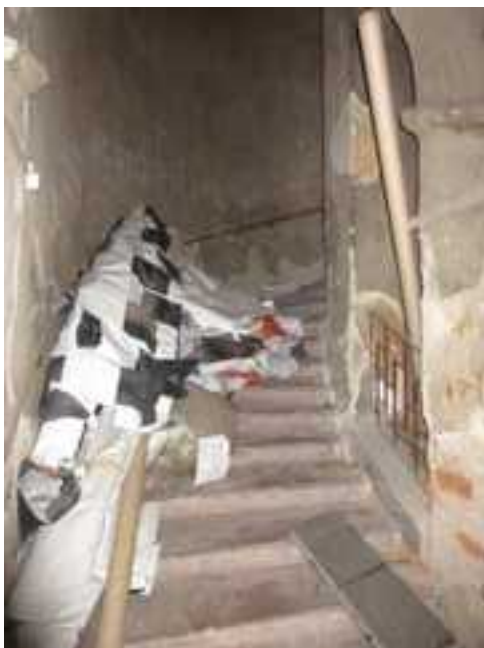
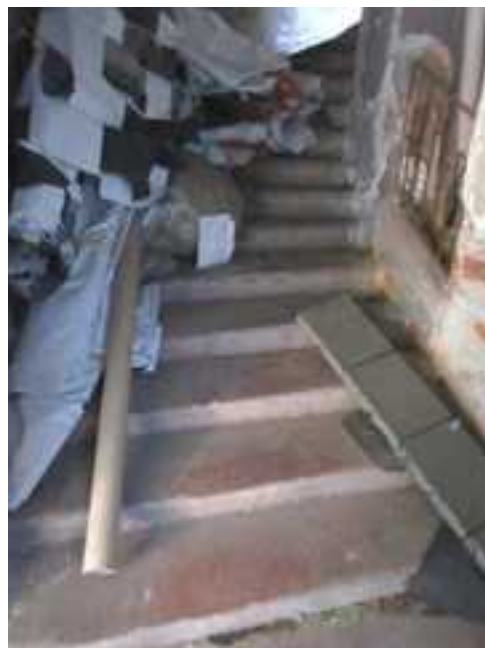
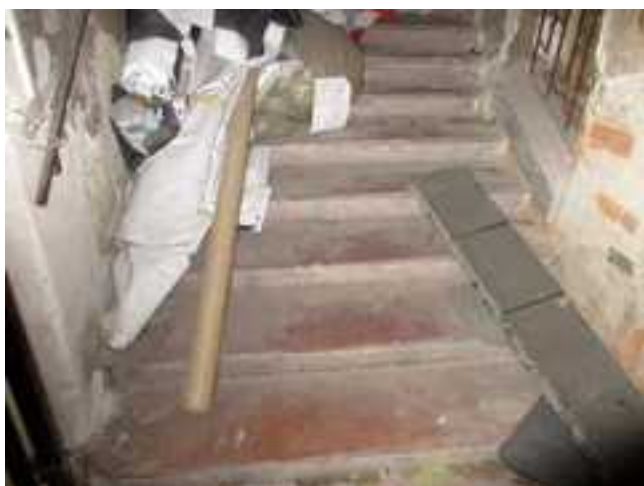
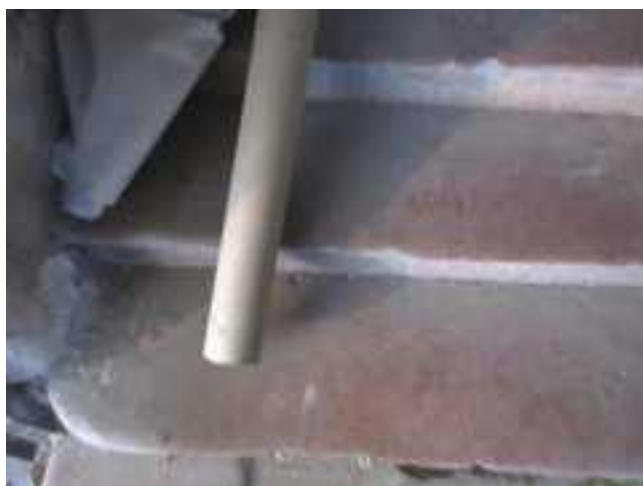
87.-90. A földszintről az I. emeletre haladó lépcsőkar alsó szakasza és a lépcsőfokok részletei – a vörös-mészke lépcsőfokokból épített lépcsőkar eredeti építéskori (1812), műemléki értékű szerkezet

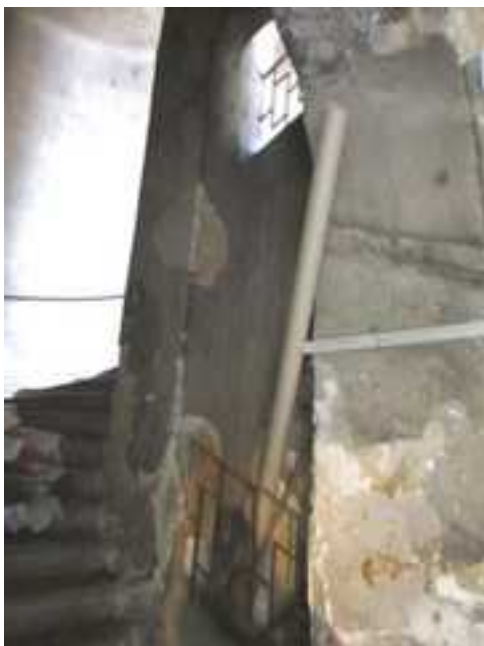
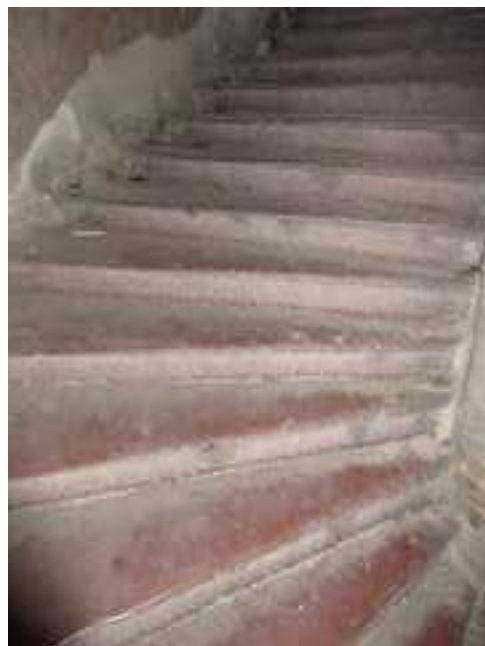
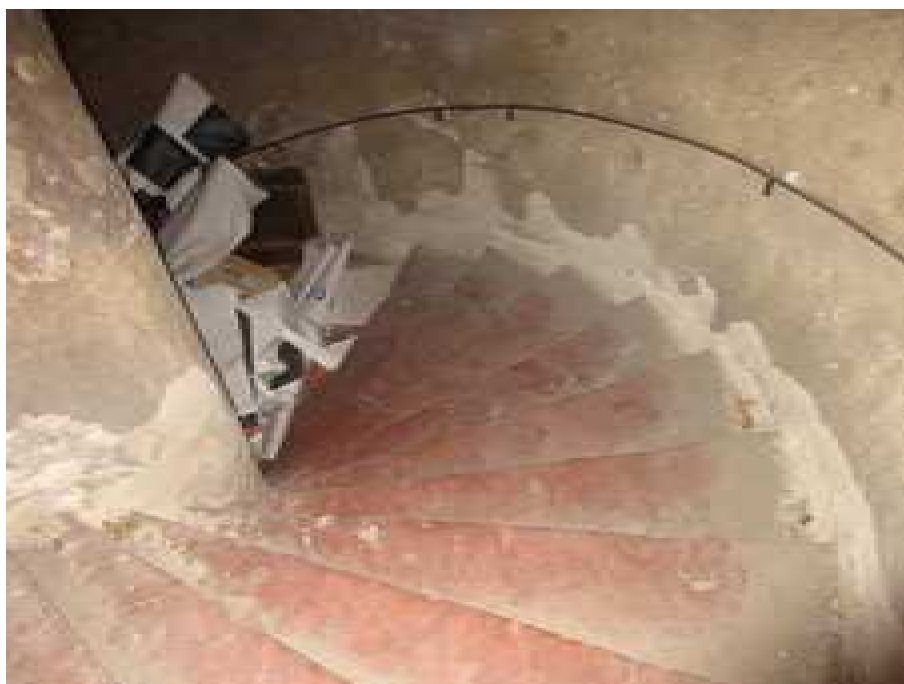
91.-93. A földszintről az I. emeletre haladó lépcsőkar középső íves szakasza és a lépcsőfokok részletei – a vörös-mészkő lépcsőfokokból épített lépcsőkar eredeti építéskori (1812), műemléki értékű szerkezet

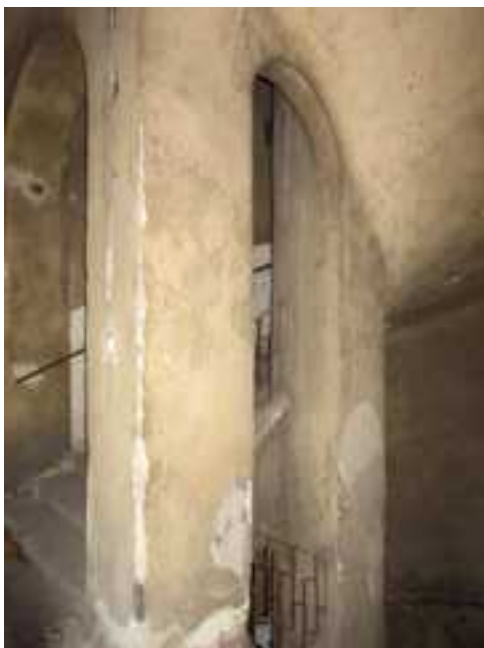
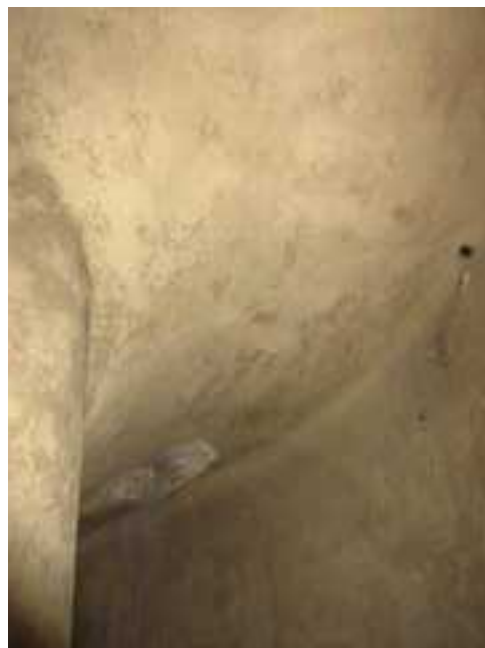
94.,95. A falazott, íves nyílásokkal áttört orsótér és a lépcső vakolt alsó felületének a nézete –
műemléki értékű kialakítás és szerkezet

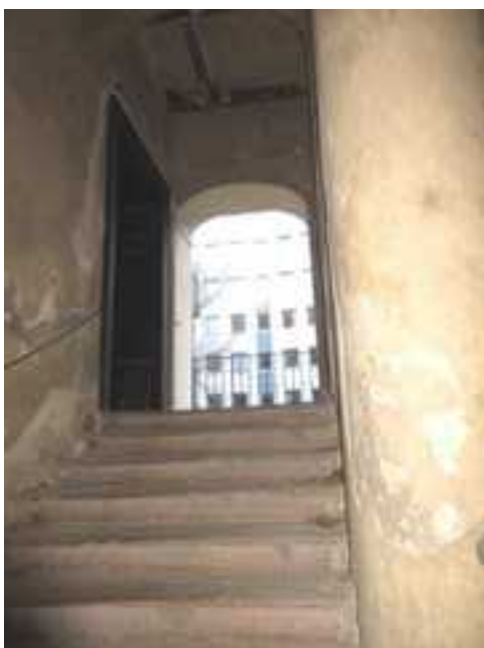
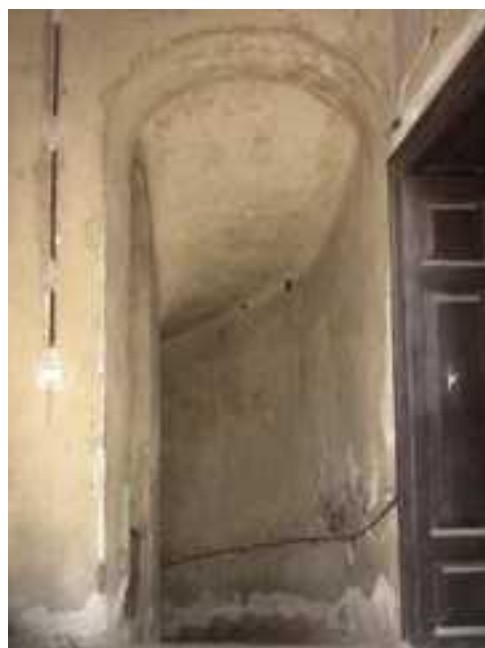
96.,97. A földszintről az I. emeletre haladó lépcsőkar felső, I. emeletre érkező szakasza és az I.
emeleti kosáríves lépcsőházi nyílás nézetei - *műemléki értékű kialakítás és szerkezet*

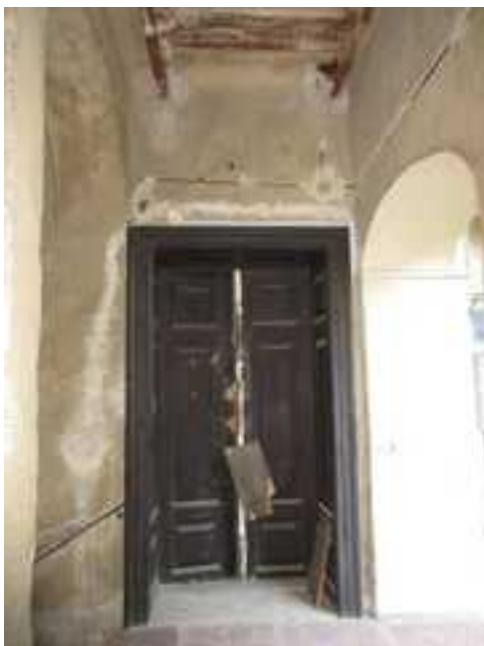
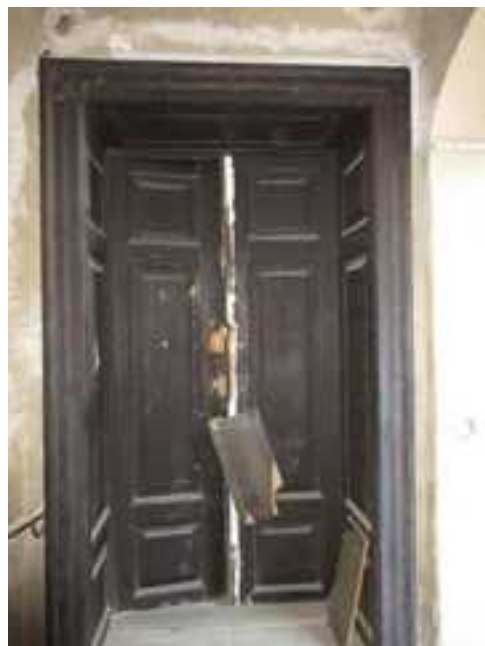
98.,99.

I. Az I. emeleti lépcsőházi pihenő ÉK-i oldalfalának nézete és a lakásbejárati ajtó részlete – *a pihenő szerkezeti kialakítása és a tagozatos tokkeretben elhelyezkedő vésett betétes kétszárnyú ajtó nyílászárója építéskori, műemléki értékű szerkezet*

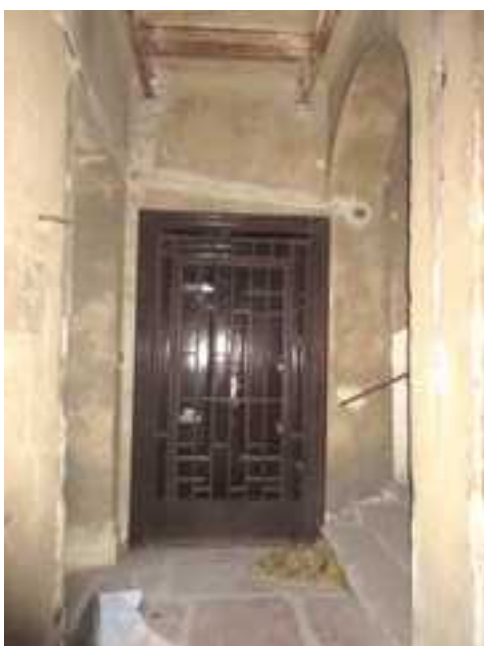
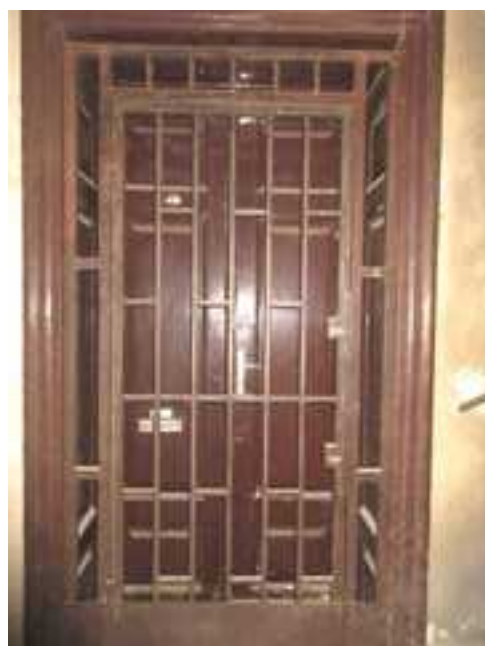
100.,101. Az I. emeleti lépcsőházi pihenő DNY-i oldalfalának nézete és a lakásbejárati ajtó részlete – *a pihenő szerkezeti kialakítása és a tagozatos tokkeretben elhelyezkedő vésett betétes kétszárnyú ajtó nyílászárója építéskori, műemléki értékű szerkezet*

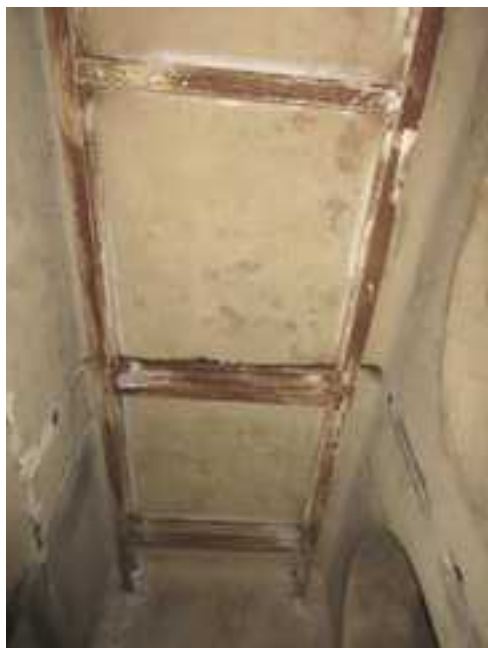
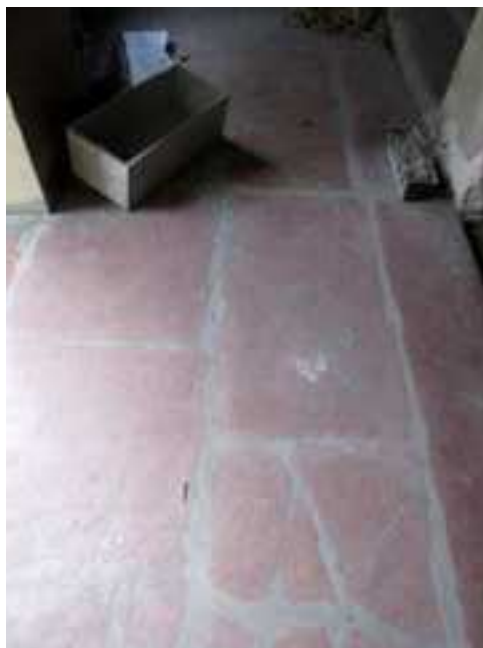
102.,103. Az I. emeleti pihenő födémének és vörös-mészkő burkolatos járófelületének a nézetei – a síkfödém építéskori, de az acélkeretes megerősítés az 1960-as években készült. A nagyméretű elemekből álló vörös-mészkő burkolat építéskori

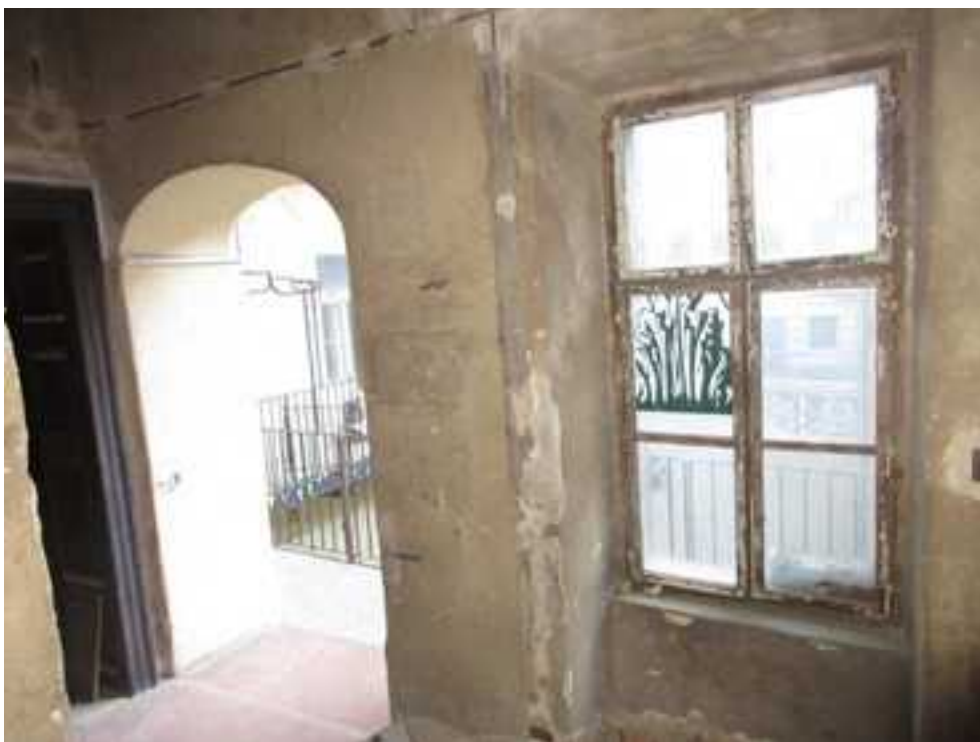
104. Az I. emeleti pihenő udvarral határos DK-i oldalfala a függőfolyosóra vezető kosáríves nyílással és egyenes záradékú ablaknyílással – eredeti építéskori, műemléki értékű szerkezet és kialakítás

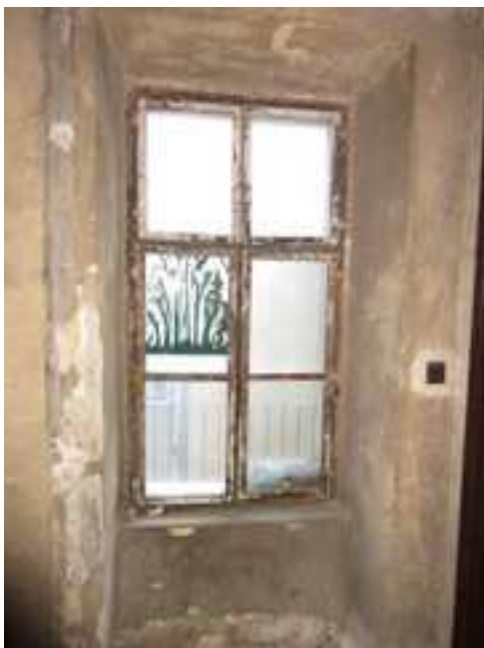
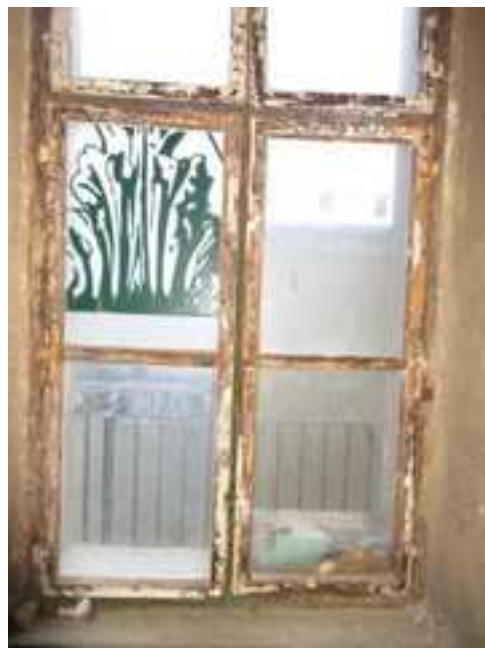
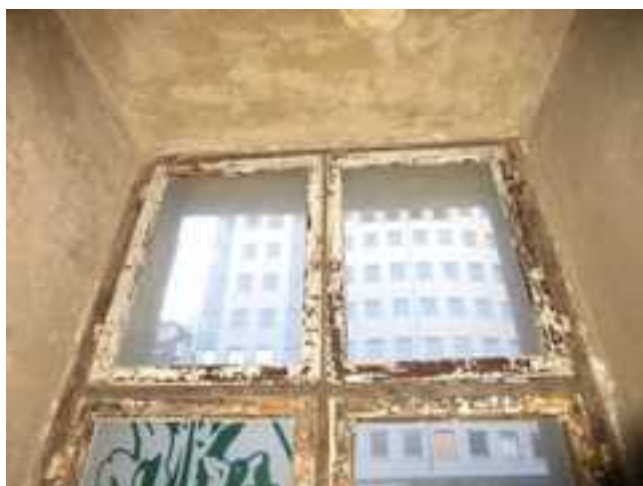
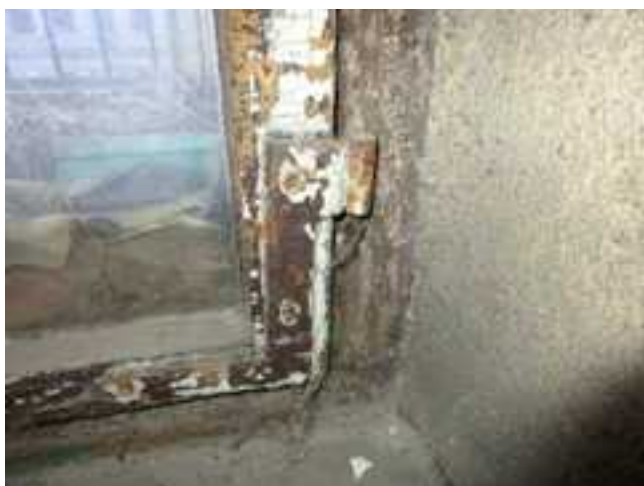
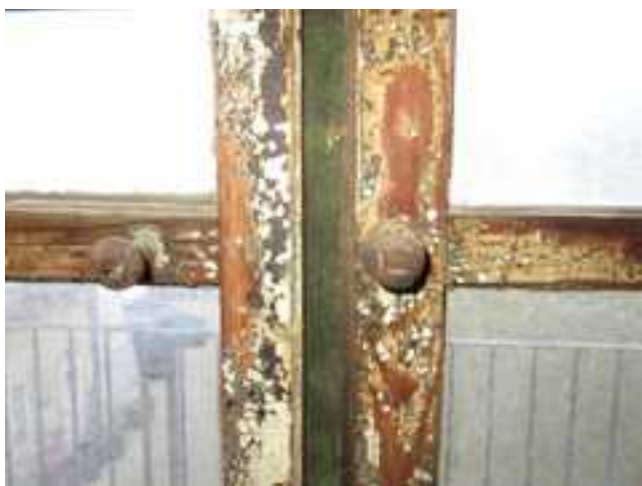
105.-109. Az I. emeleti lépcsőházi abéak nézetei és részletei – a 2 x 3 szemes egyrétegű, korabeli vasalatokkal rendelkező faablak eredeti építéskori, műemléki értékű nyílászáró

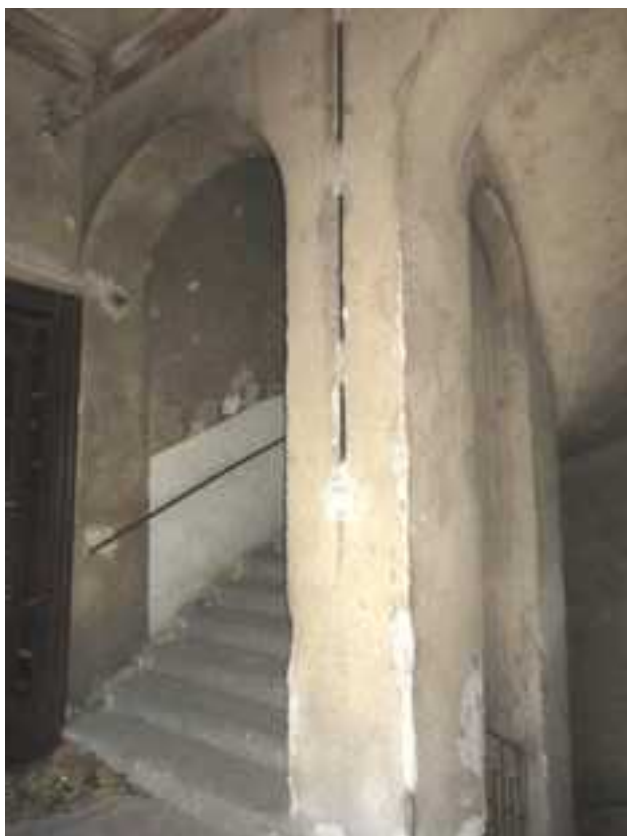
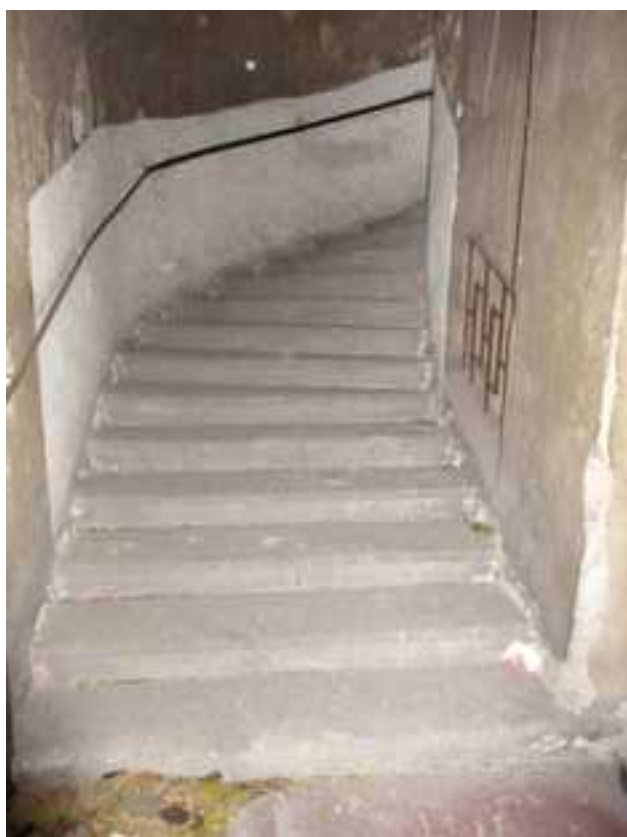
110.-112. Az I. emeletről a II. emeletre induló szürke mészkő szerkezetű lépcsőkar kosáríves árkádja és a lépcső részlete - *a szürke mészkő lépcsőfokokból épített lépcsőkar eredeti építéskori (1812), műemléki értékű szerkezet*

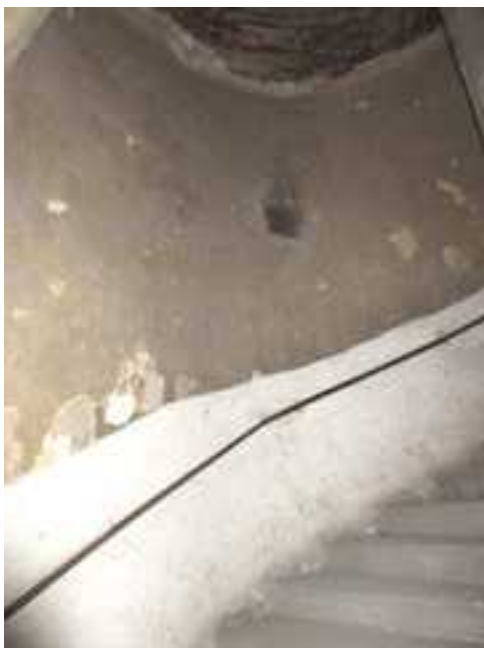
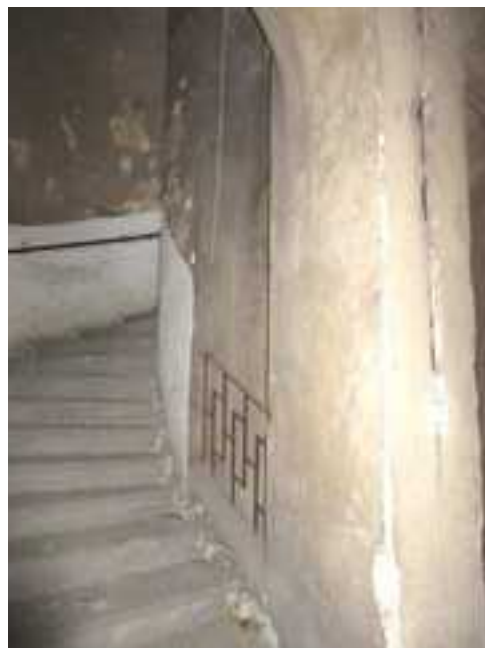
113.,114. Az I. emeletről a II. emeletre induló szürke mészkő szerkezetű lépcső alsó szakaszának bal és jobb oldali oldalfala - *a szürke mészkő lépcsőfokokból épített lépcsőkar eredeti építéskori, műemléki értékű szerkezet*
