BUDAPEST VI. KIRÁLY UTCA 11. SZ. LAKÓHÁZ

ÉPÍTÉSTÖRTÉNETI DOKUMENTÁCIÓ ÉS RÉSZLEGES ÉRTÉKLELTÁR

2024. február

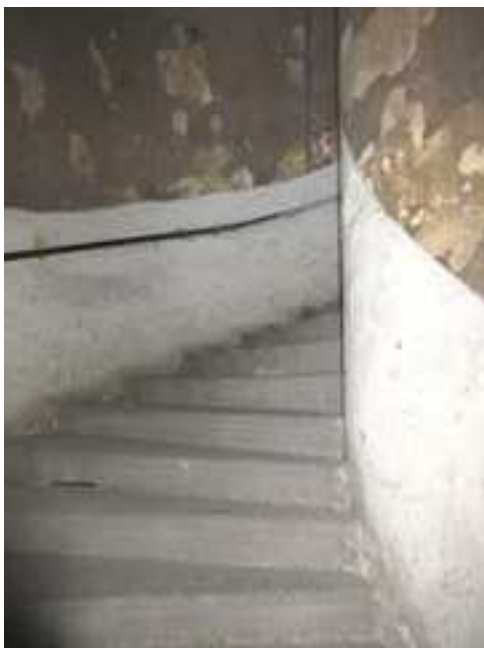
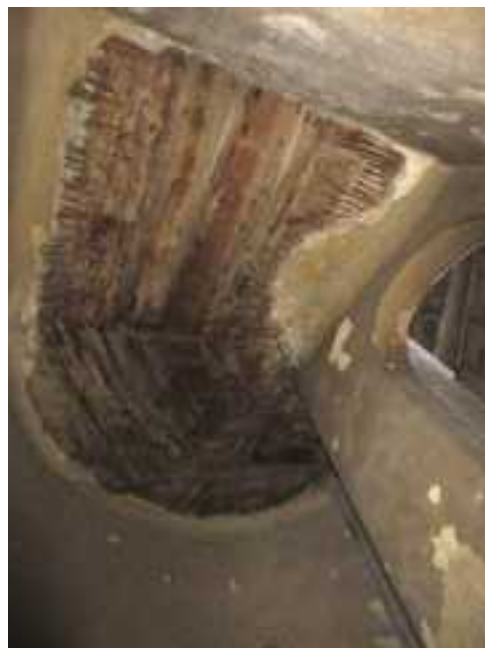
115.,116. Az I. emeletről a II. emeletre haladó lépcsőkar középső íves részlete és a lépcső alsó síkjáról hiányzó vakolat - *a szürke mészkő lépcsőfokokból épített lépcsőkar eredeti építéskori, műemléki értékű szerkezet*

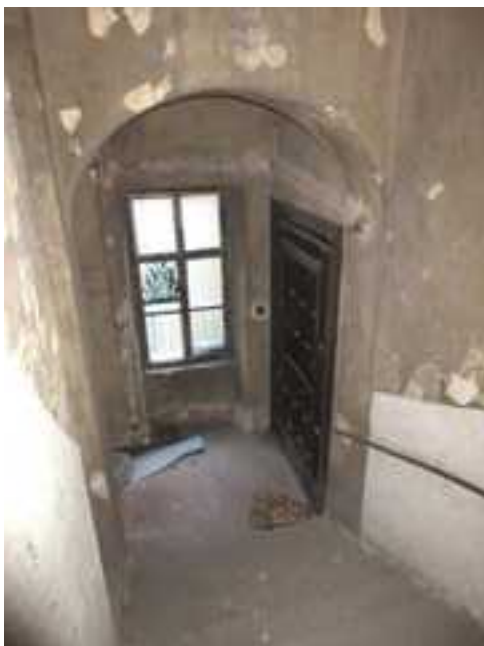
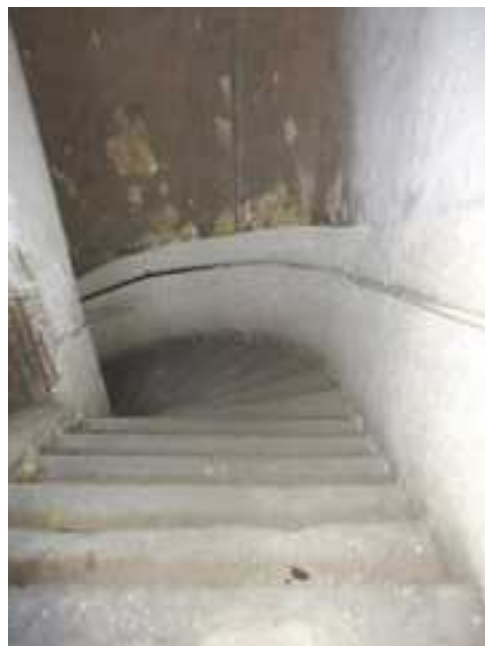
117.,118. Az I. emeleti pihenő felülnézete a II. emeletre haladó lépcsőkarról és a II. emeletre érkező felső lépcsőfokok nézete – *eredeti építéskori, műemléki értékű kialakítás és szerkezet*

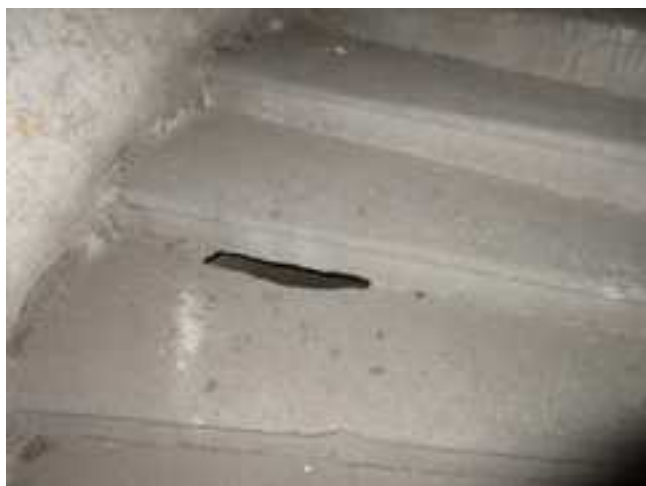
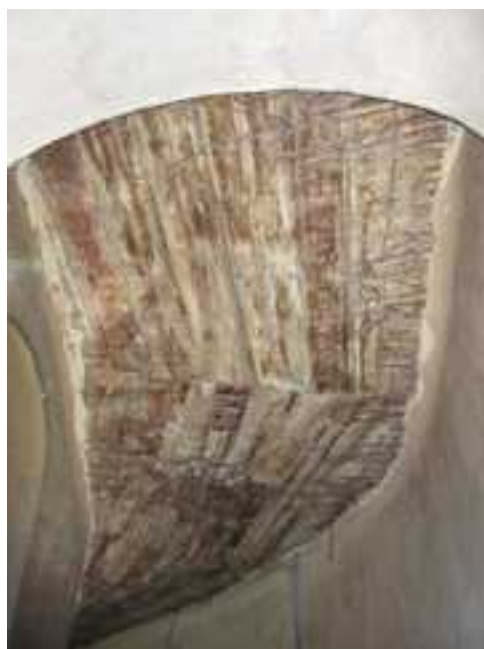
119.,120. A szürke mészkő szerkezetű lépcső részlete a kitöréssel és a lépcsőkar sérült mennyezetének a nézete – *a lépcső eredeti építéskori szerkezet*

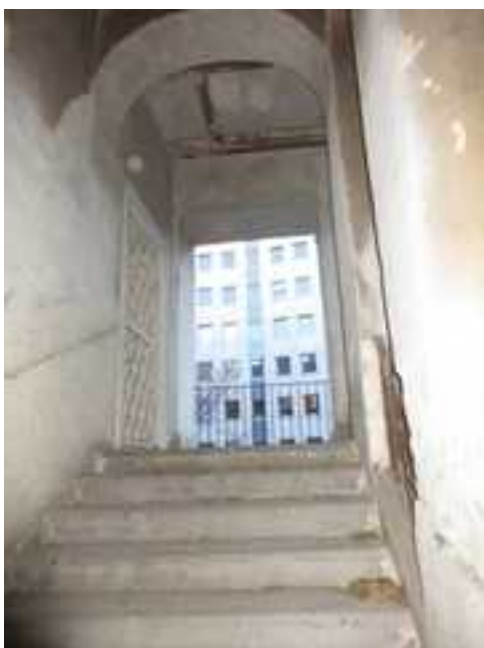
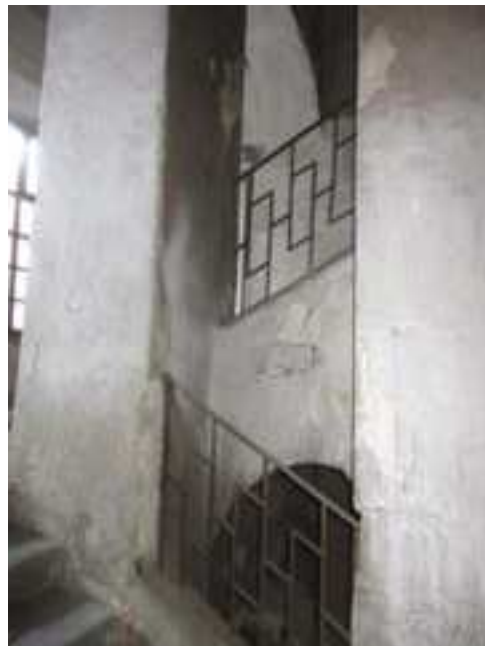
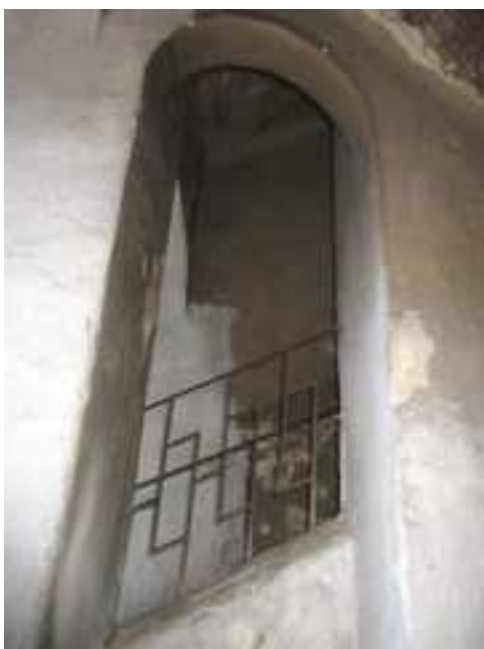
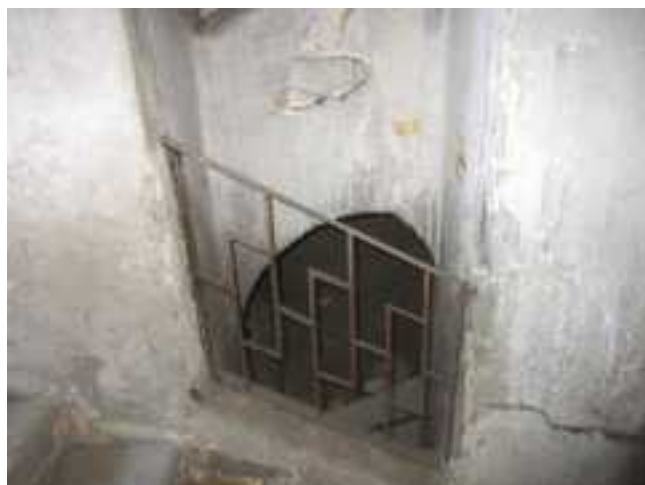
121.-124. Az I. emeletről a II. emeletre haladó lépcsőkar felső, a II. emeleti pihenőre érkező részlete, valamint az íves nyílásokkal áttört orsótér nézetei - *a szürke mészkő lépcsőfokokból épített lépcsőkar és orsótér eredeti építéskori, műemléki értékű szerkezetek. Az orsótér nyílásaiban lévő jelenlegi fém korlát újabb szerkezet*

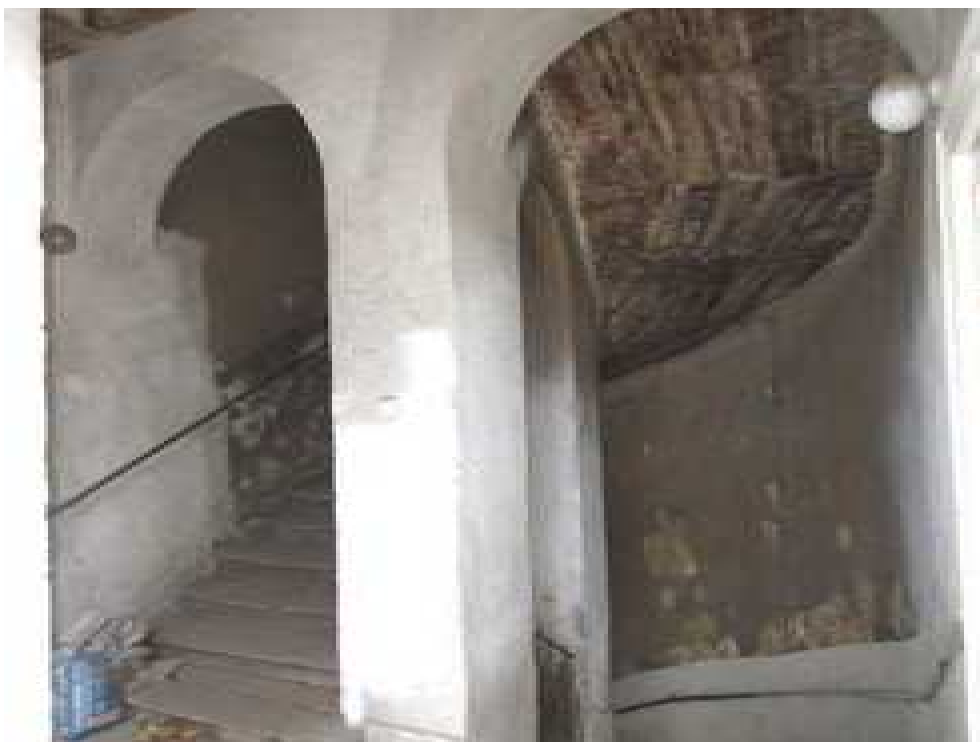
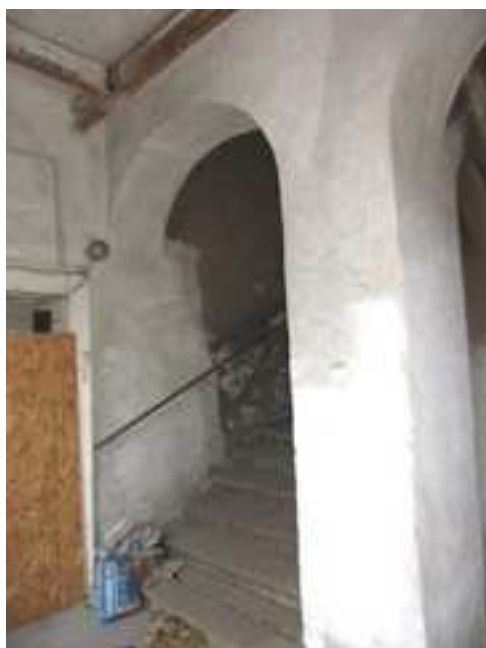
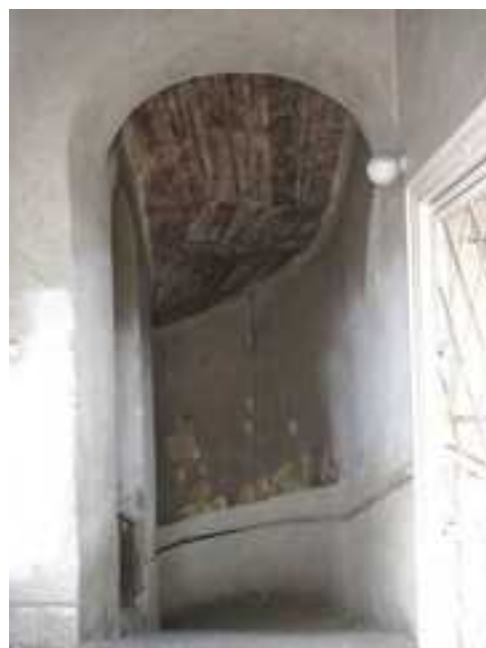
125.-127. A II. emeleti pihenő lépcsőházi ÉNy-i oldalfala a kosáríves árkádokkal– *eredeti építéskori, műemléki értékű szerkezet és kialakítás*

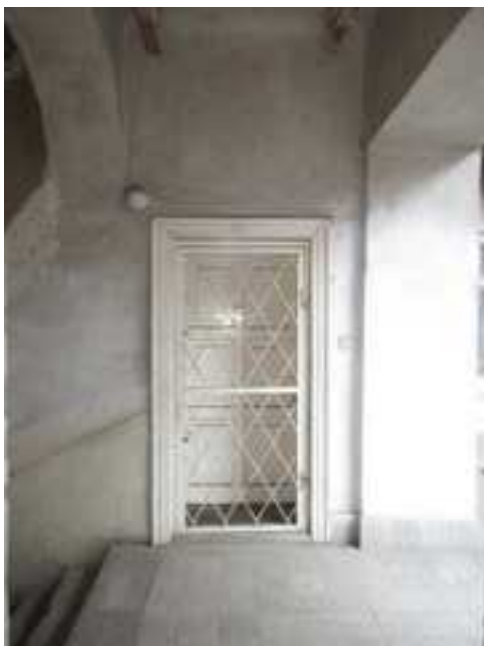
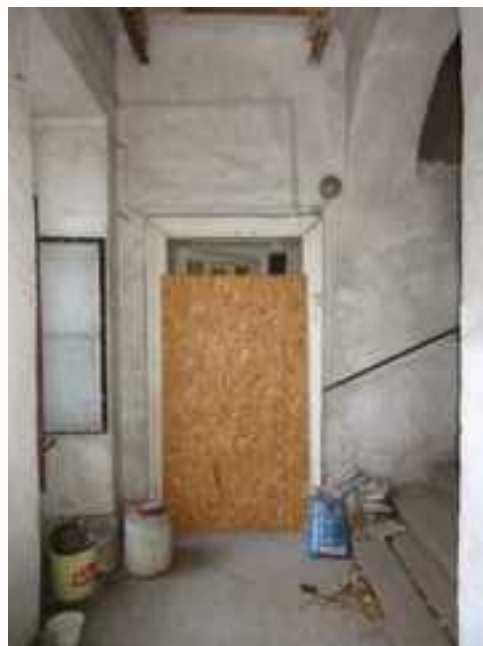
128.,129. A II. emeleti lépcsőházi pihenő ÉK-i és DNy-i oldalfalának nézete és a lakásbejárati ajtókkal – *a pihenő szerkezeti kialakítása építéskori, műemléki értékű szerkezet. A lakásbejárati ajtók tagozatos tokkerete még korabeli, de a bennük lévő nyílászárók új szerkezetek*

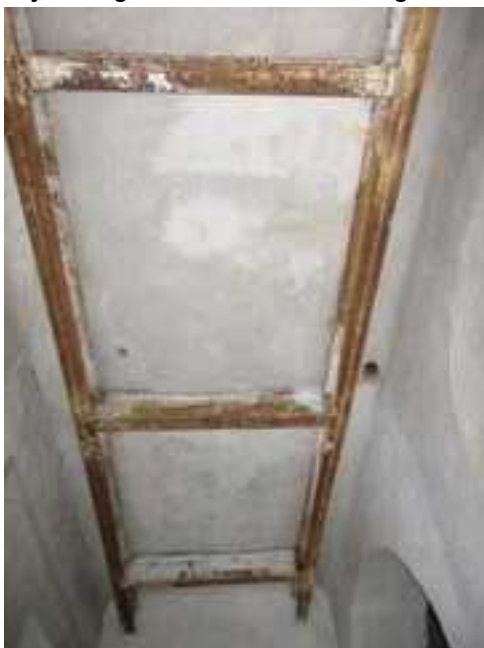
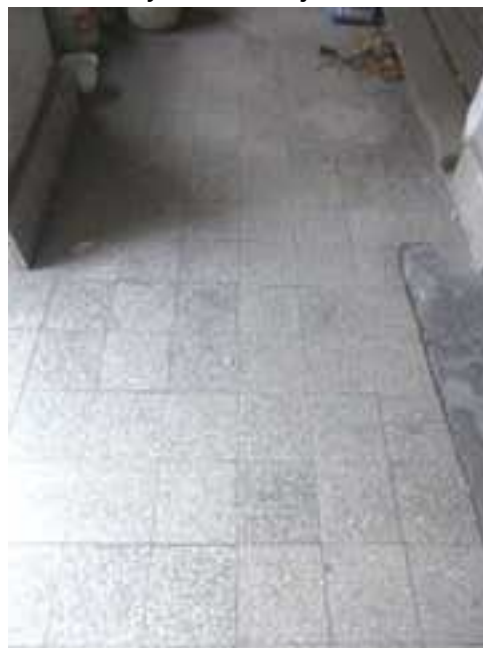
130.,131. A II. emeleti pihenő födémének és járófelületének a nézetei – *a síkfödém építéskori, de az acélkeretes megerősítés az 1960-as években készült. A szürke cementlap burkolat nem építéskori, feltehetően az 1960-as évek végén, a függőfolyosók lemezének a cseréje során készült*

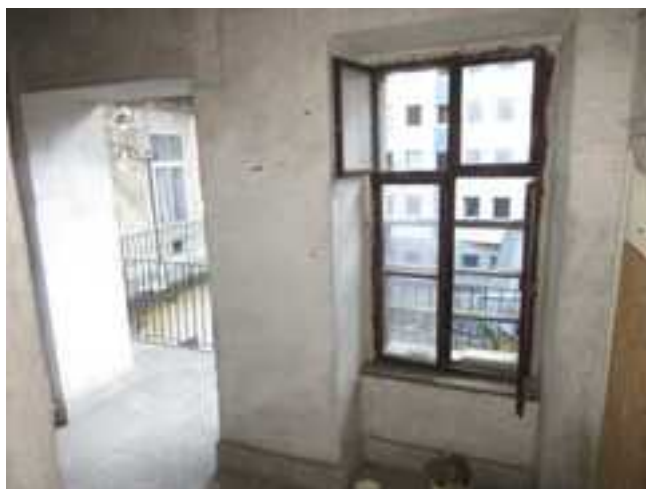
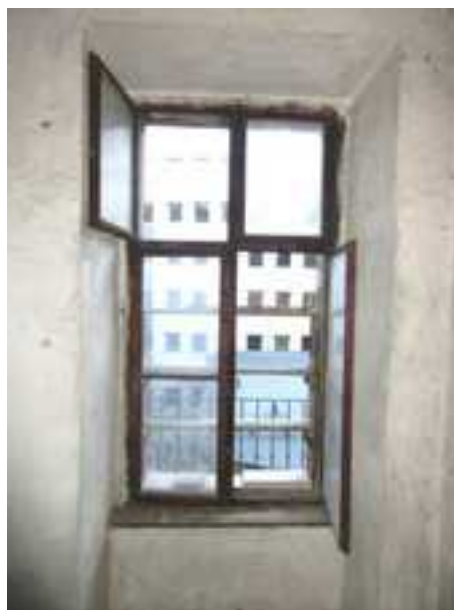
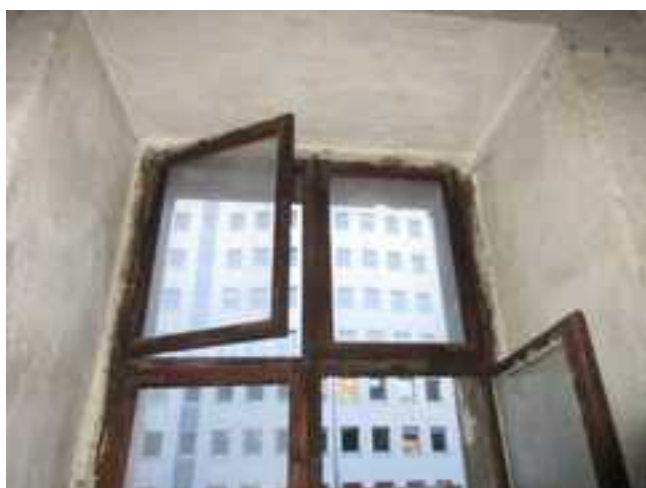
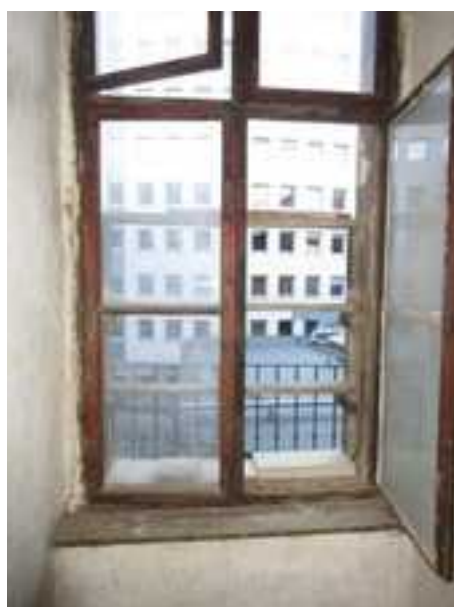
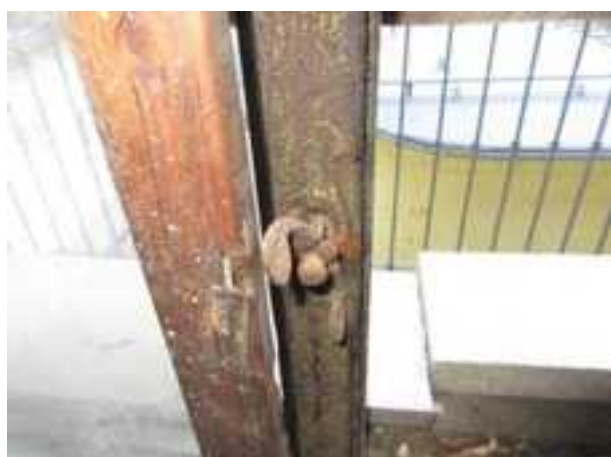
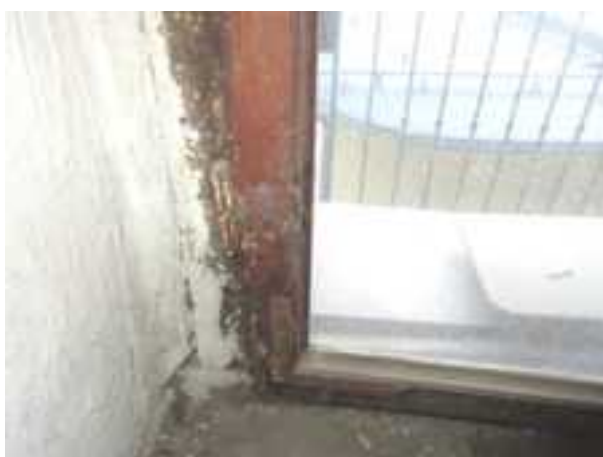
132.-137. A II. emeleti pihenő udvarral határos DK-i oldalfala a függőfolyosóra vezető egyenes záradékú nyílással és ablakkal – *eredeti építéskori, műemléki értékű szerkezet és kialakítás. Az ablak tokkerete még építéskori, de az ablakszárnyak már újabbak, a körfordító még korabeli*

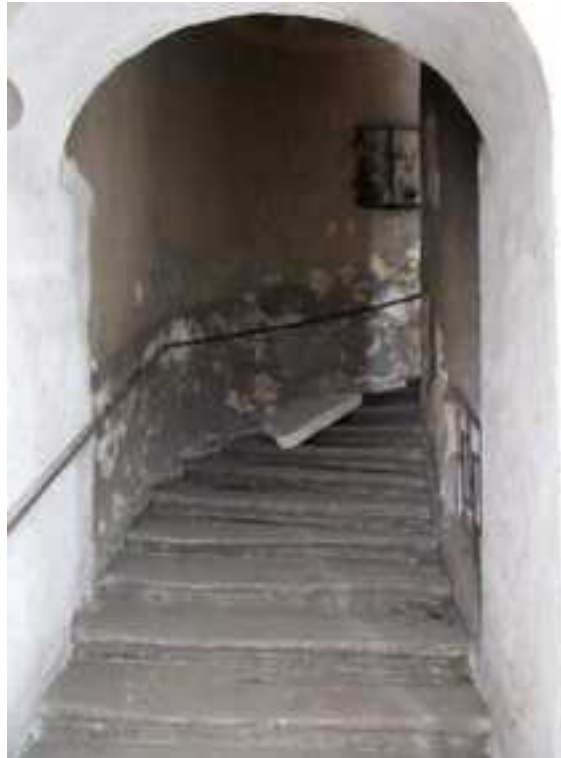
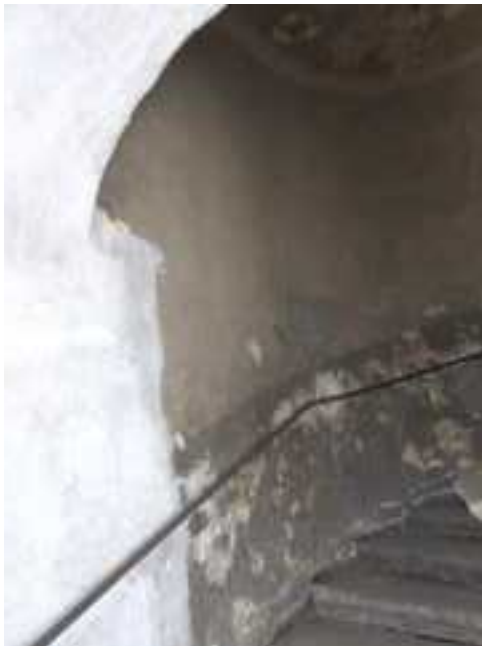
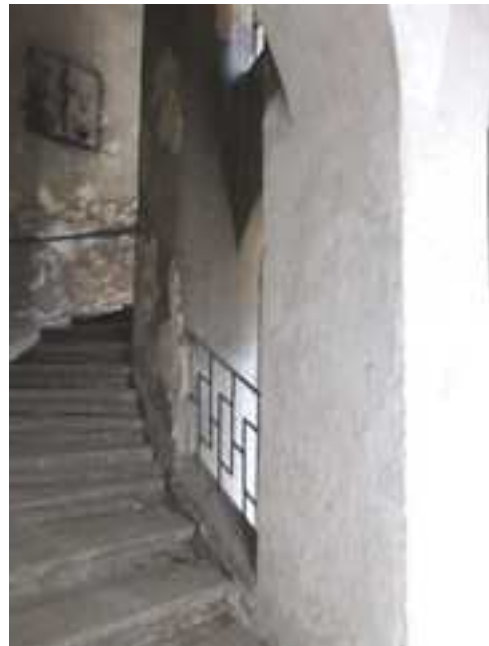
138.-140. A II. emeleti pihenőről a III. emeletre induló lépcső árkádos nyílása és a lépcsőkar alsó szakaszának nézete - *a faszerkezetű lépcsőfokokból épített lépcsőkar és orsótér eredeti építéskori (1812), műemléki értékű szerkezetek. Ez a lépcsőkar eredetileg már a padlásra vezethetett, csak később, a 19. sz. közepe táján történt emeletráépítéskor alakították át a III. emelet megközelítését szolgáló lépcsővé. A lépcső oldalfalában elhelyezkedő díszes koromzsák-ajtó is építéskori szerkezet*

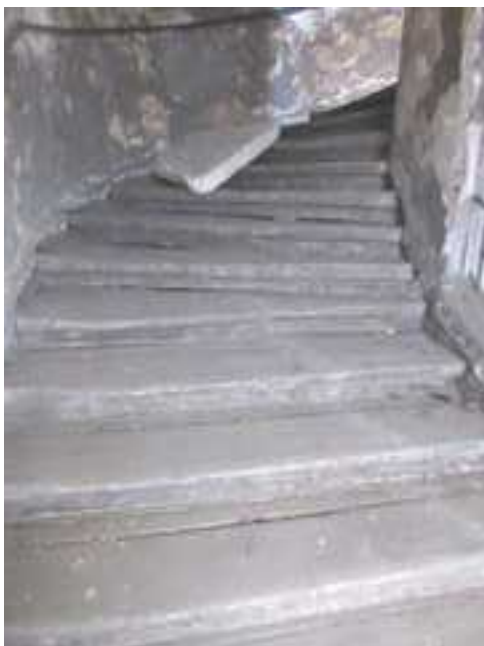
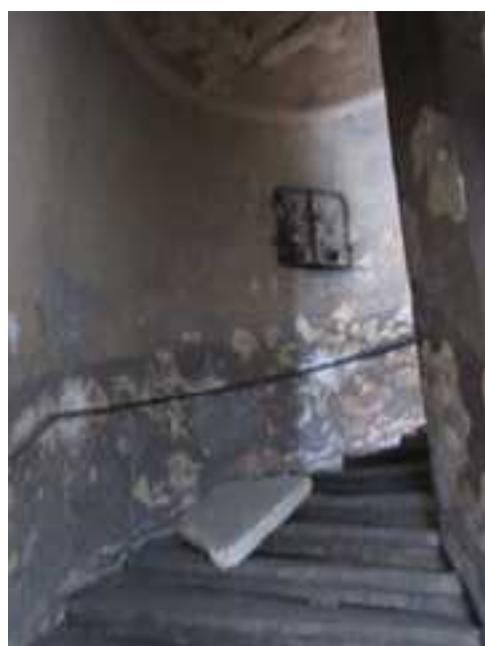
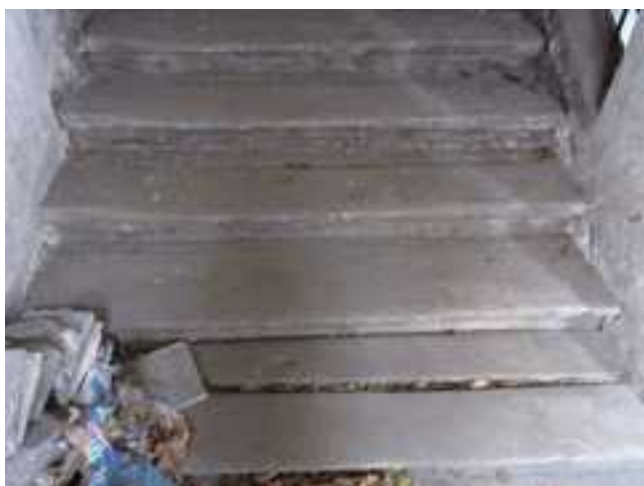
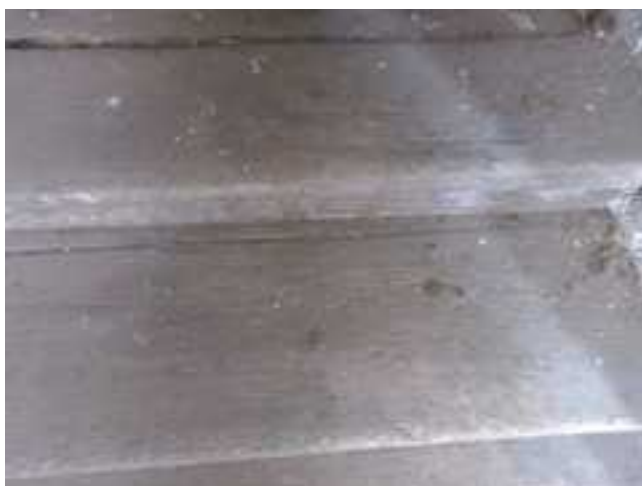
141.-144. A II. emeletről a III. emeletre haladó lépcsőkar alsó szakasza és a fa lépcsőfokok részletei
 - a faszerkezetű lépcsőfokokból épített lépcsőkar részben eredeti építéskori, 1812-ben készült,
 részben a 19. sz. közepe táján készült műemléki értékű szerkezet

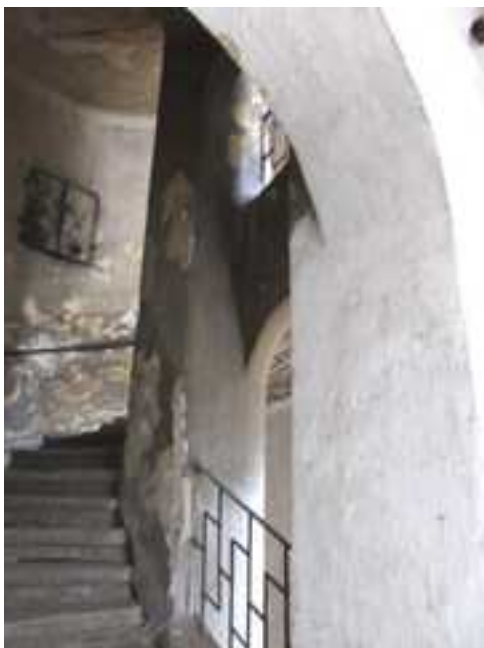
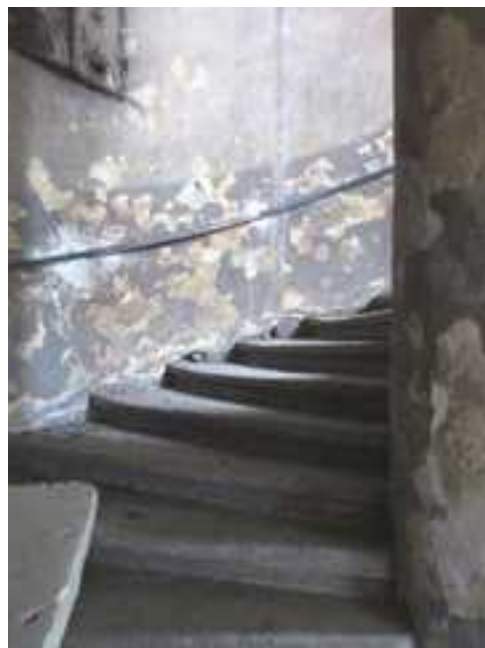
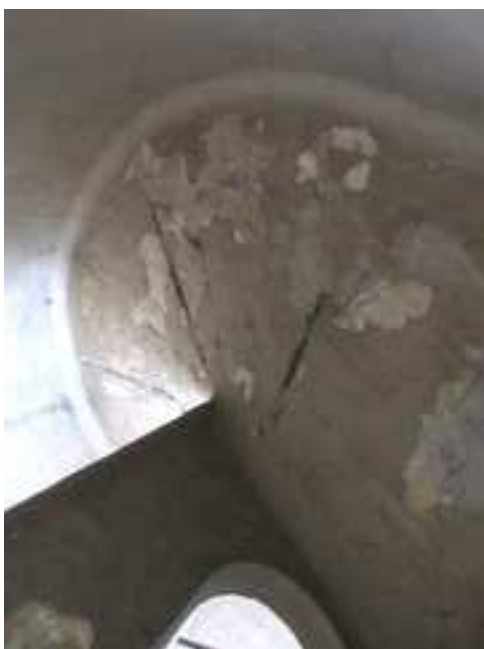
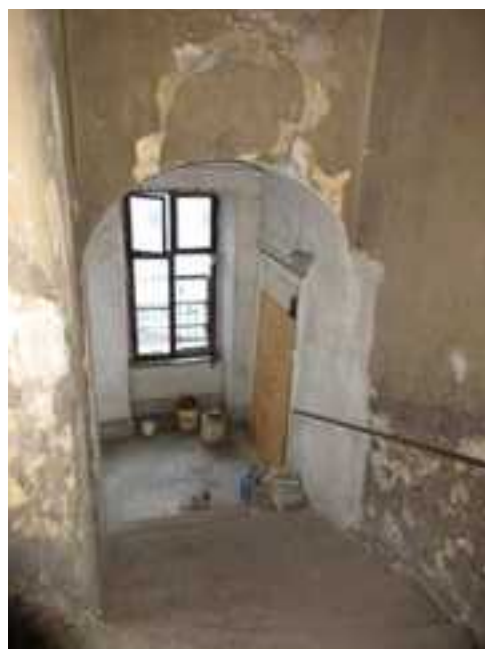
145.-148. A II. emeletről a III. emeletre haladó lépcsőkar középső íves részlete és a II. emeleti lépcsőházi pihenő felülnézete - *a fa lépcsőfokokból épített lépcsőkar műemléki értékű szerkezet*

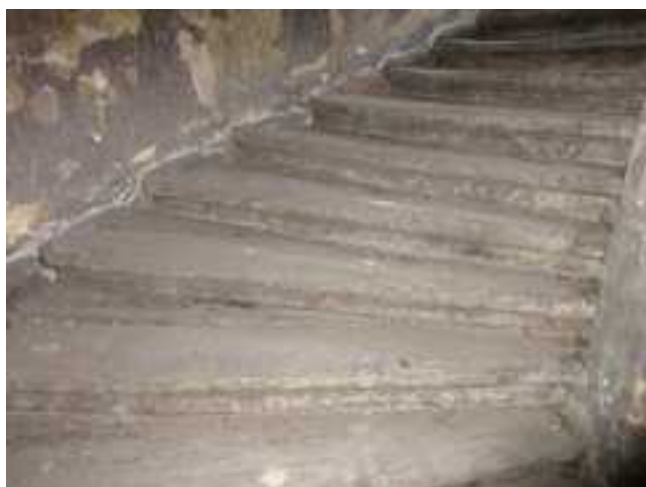
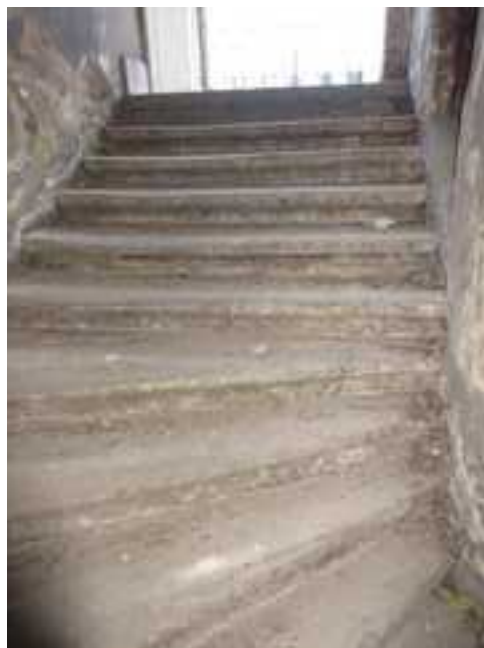
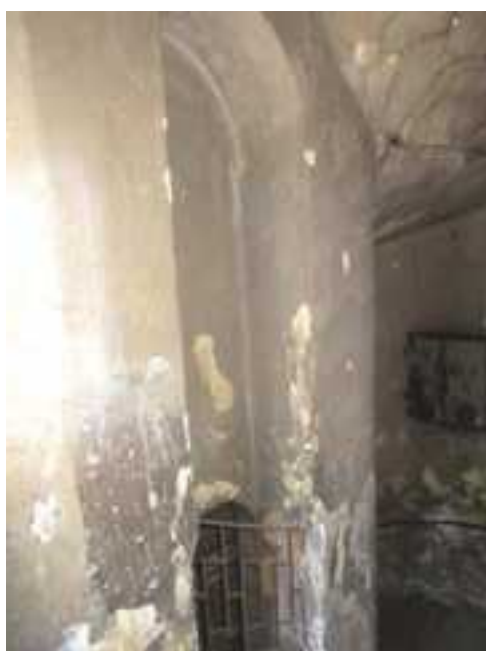
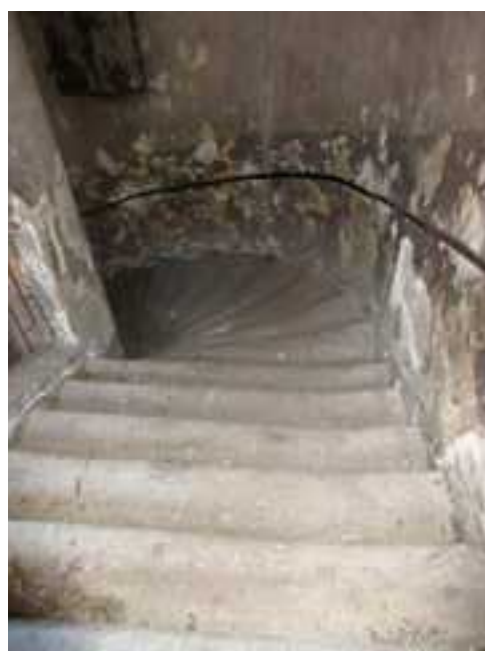
149.-152. A II. emeletről a III. emeletre haladó lépcsőkar felső szakasza és a lépcső részletei -
műemléki értékű szerkezet

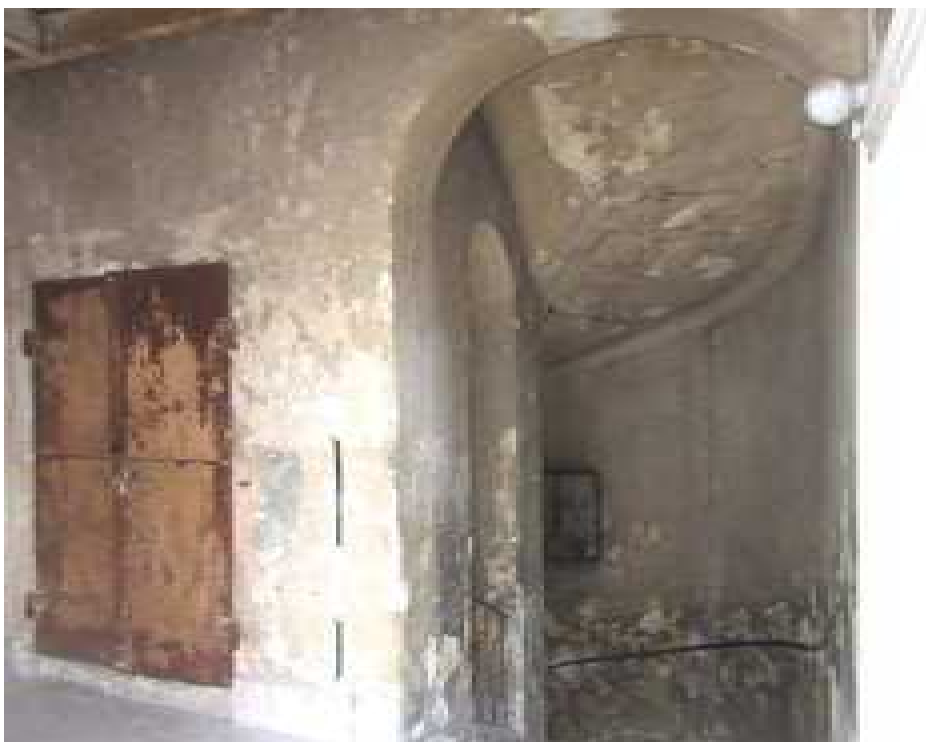
153. A III. emeleti pihenő ÉNy-i oldalfala a padlásra vezető ajtóval és a lépcső érkezési árkádjával
 - a III. emeleti pihenő a 19. sz. közepe táján épült, műemléki értékű szerkezet és kialakítás. A fém padlásajtó 20. sz. eleji szerkezet

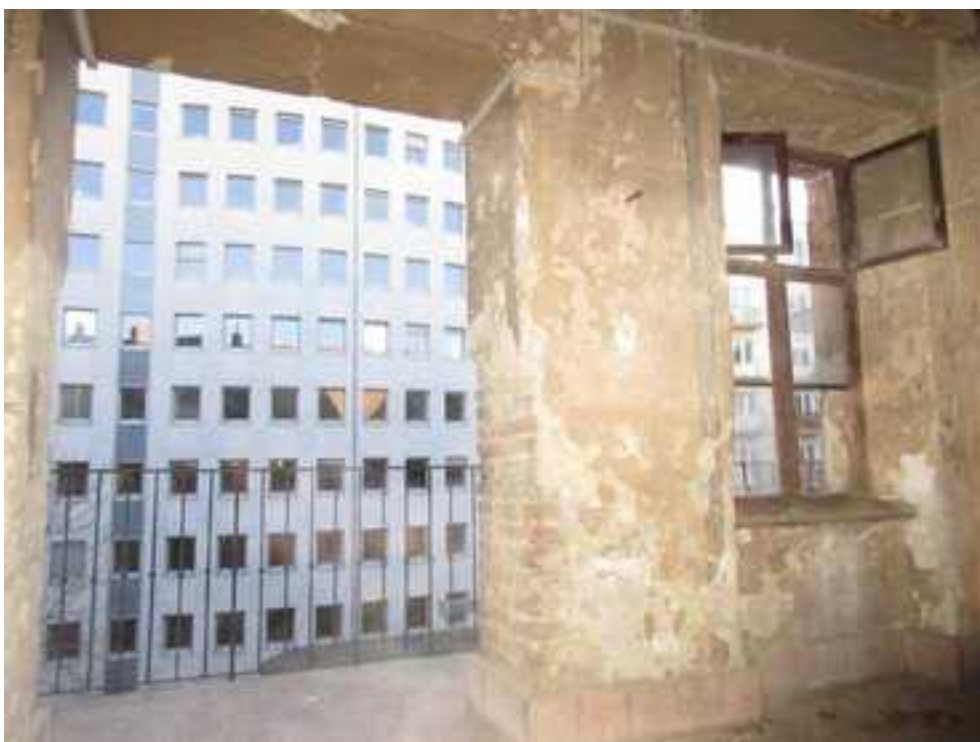
154. A III. emeleti lépcsőházi pihenő udvarral határos DK-i oldalfala a függőfolyosóra vezető egyenes záradékú ajtónyílással és ablakkal – a III. emeleti pihenő a 19. sz. közepe táján épült, műemléki értékű szerkezet és kialakítás. Az ablak tokkerete még korabeli, de az ablakszárnyak már újabbak

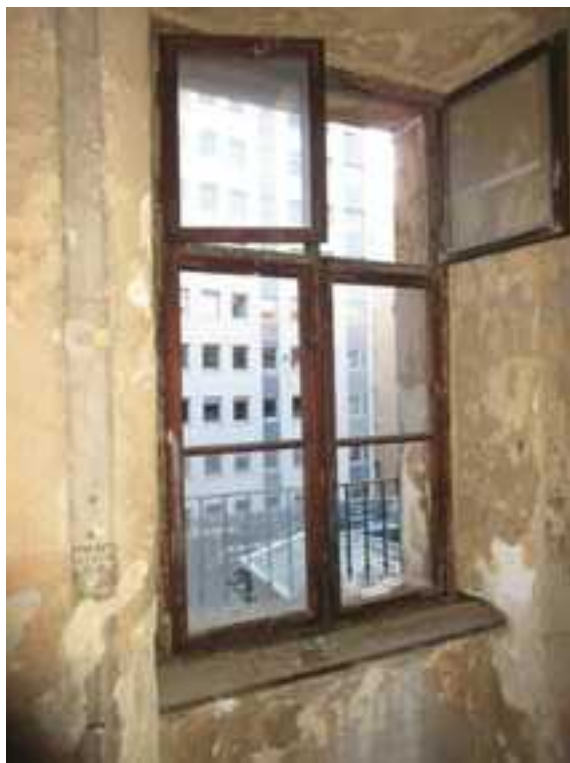
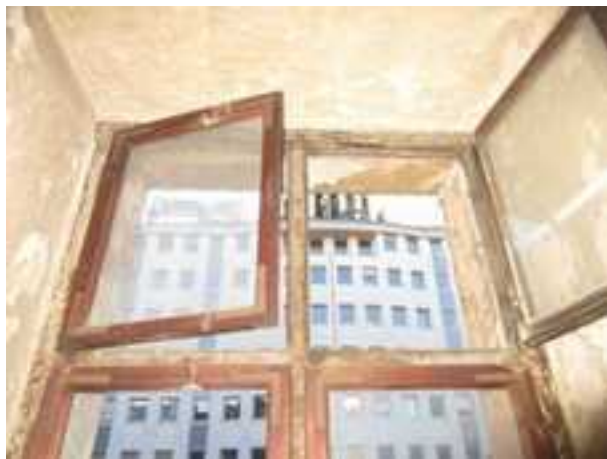
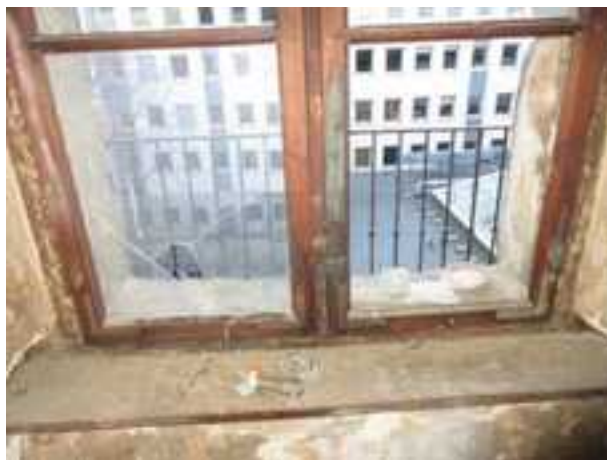
156.-158. A III. emeleti lépcsőházi ablak nézete és részletei – az ablaknyílás és a tokkeret a 19. sz. közepe táján készült, a benne lévő nyílászáró már újabb szerkezet. Az ablaknyílás bal oldalán díszítőfestés töredéke látható

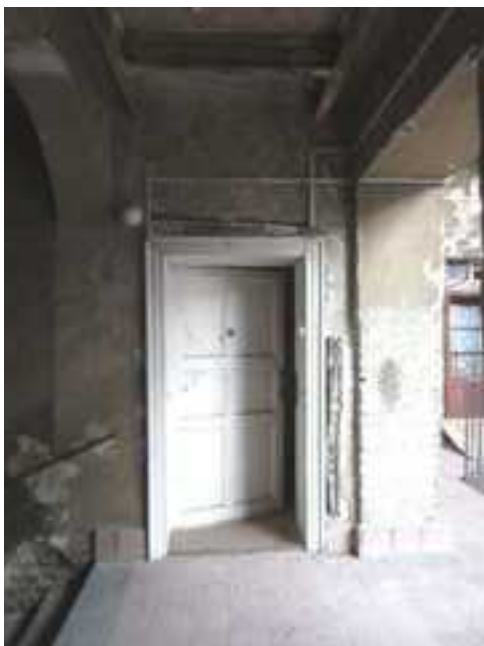
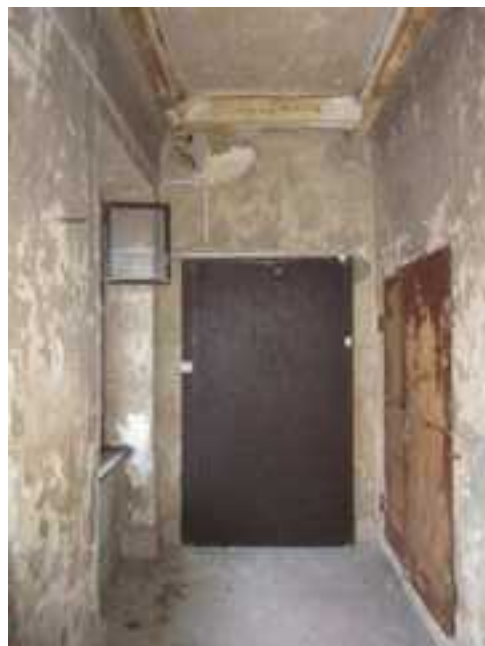
159.,160. A III. emeleti lépcsőházi pihenő ÉK-i és DNy-i oldalfalának nézete és a lakásbejárati ajtókkal – a pihenő szerkezeti kialakítása a 19. sz. közepe tájáról való, műemléki értékű szerkezet. Az ÉK-i ajtó új nyílászáró, a DNy-i ajtó hiányzik

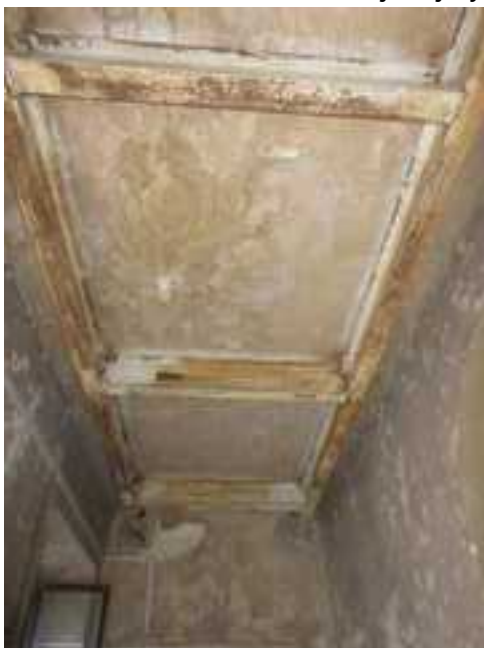
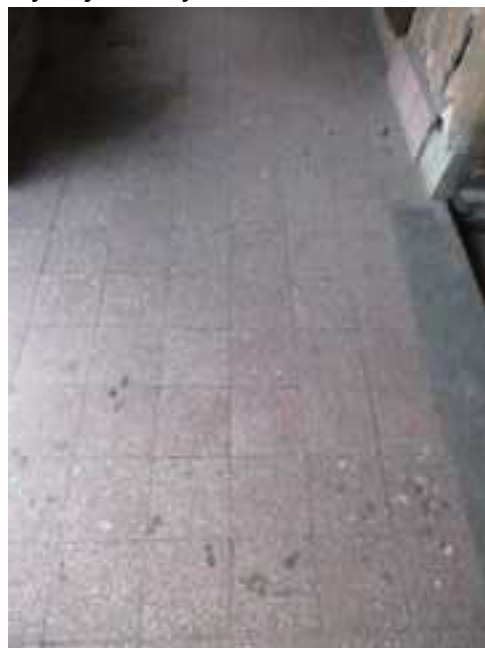
161.,162. A III. emeleti pihenő födémének és járófelületének a nézetei – a síkfödém 19. sz. közepi, de az acélkeretes megerősítés az 1960-as években készült. A rózsaszín cementlap burkolat feltehetően az 1960-as évek végén, a függőfolyosók lemezének a cseréje során készült

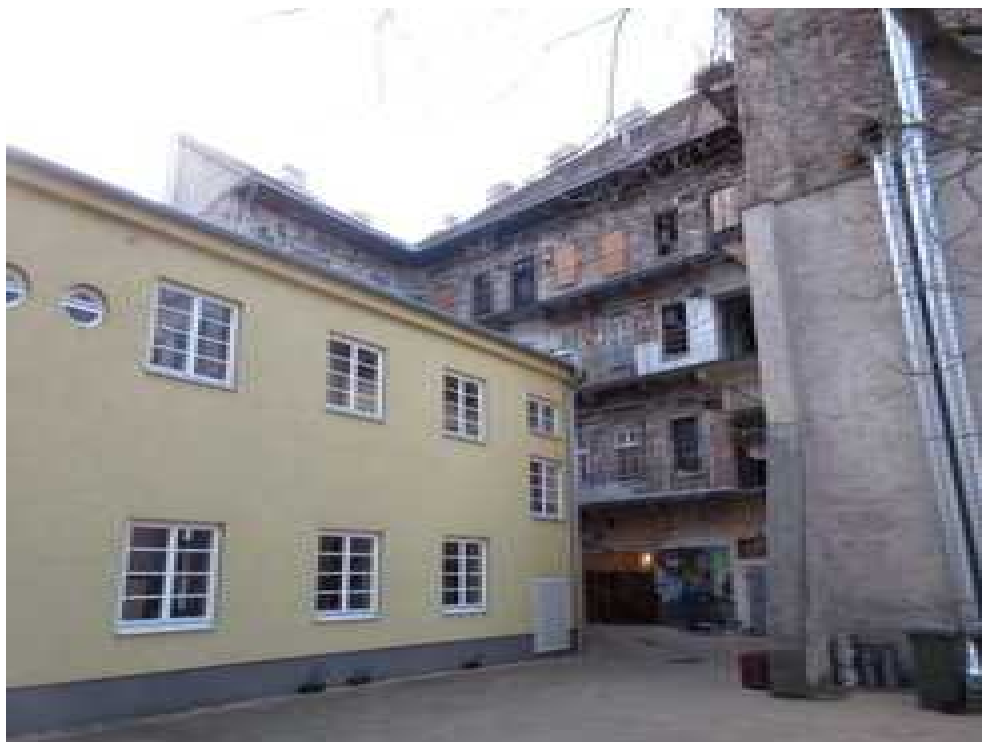
163. A Király u. 11. sz. épület udvari homlokzatainak nézete DK felől - *az erősen elhanyagolt udvari homlokzatok viszonylag jól megőrizték eredeti klasszicista, 1812-es kialakításukat, a 19. sz. közepén történt emeletráépítés a korábbi homlokzathoz illeszkedett, annak kialakítását teljes mértékben követte*

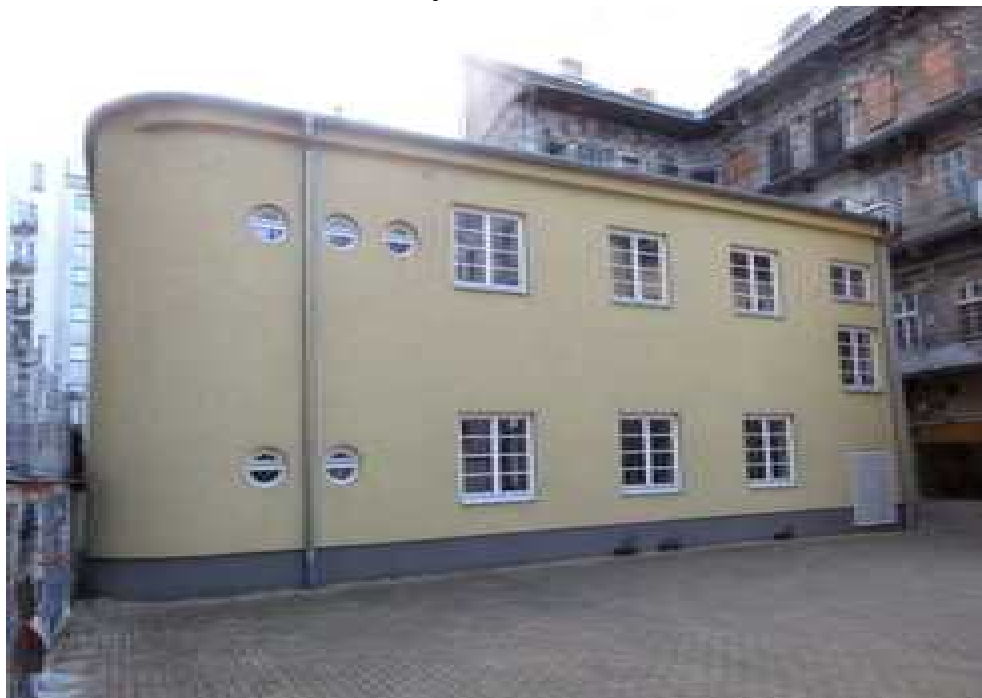
164. A főszárnyhoz hozzáépült udvari melléképület nézete – *a lekerekített sarkú, egyemeletes, lapostetős, felülvilágítós épület 1937-ben épült. A Bauhaus stílusú, modern épület napjainkban már szintén műemléki értéket képvisel, bár a főépülethez való csatlakozása nem szerencsés*

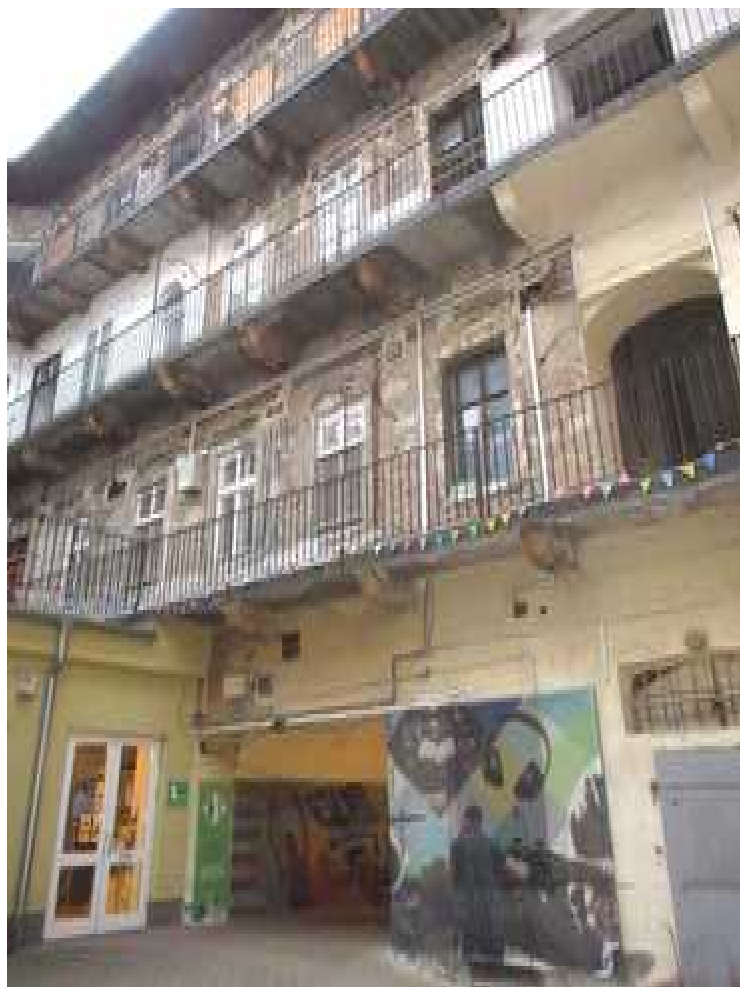
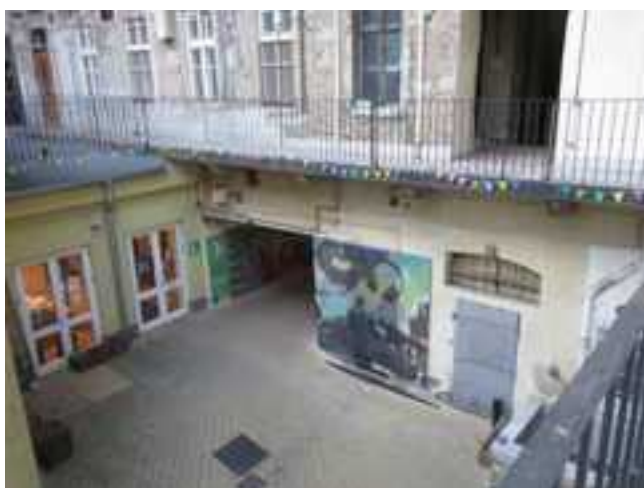
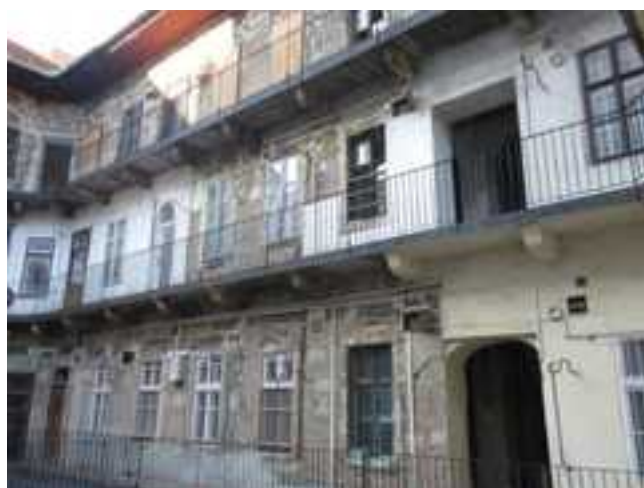
169.-171. A Király utcai épületszárny udvari homlokzatának nézete, valamint a homlokzat földsziti és emeleti szakaszainak nézetei – az utcai épületszárny udvari homlokzata 8 tengelyes, a sarkok le vannak vágva, ott is plusz még 1-1 tengely helyezkedik el. A kőkonzolokon elhelyezkedő függőfolyosók az I. emeleti DNy-i oldal kivételével, már vasbeton lemezszerkezetesek. A homlokzati nyílásások mindhárom szinten kőkeretesek. A homlokzat I. és II. emeleti szakasza építéskori, 1812-ben épült, a III. emelet a 19. sz. közepe táján épült. A homlokzat kialakítása és szerkezete műemléki értékű

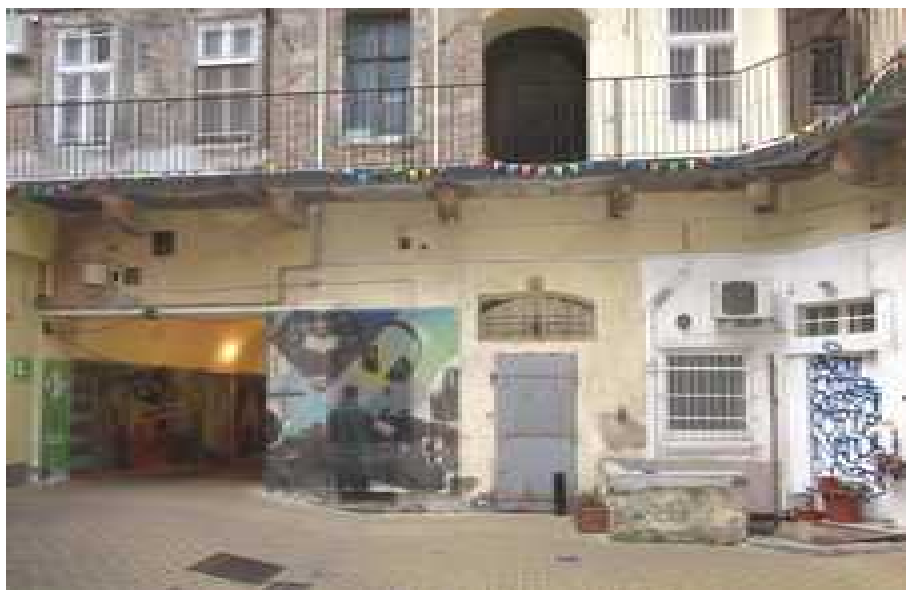
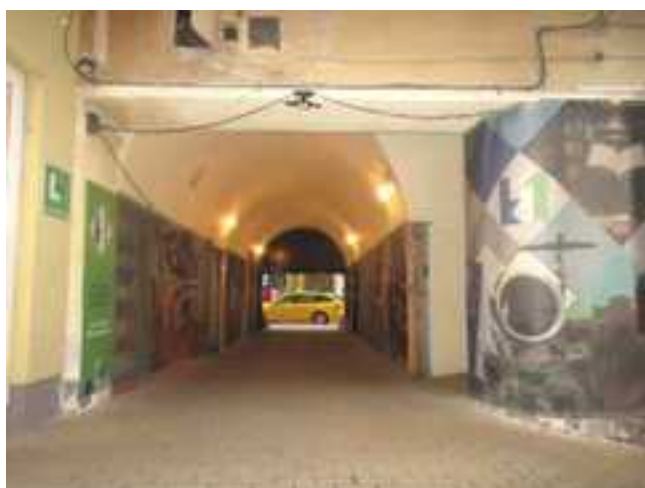
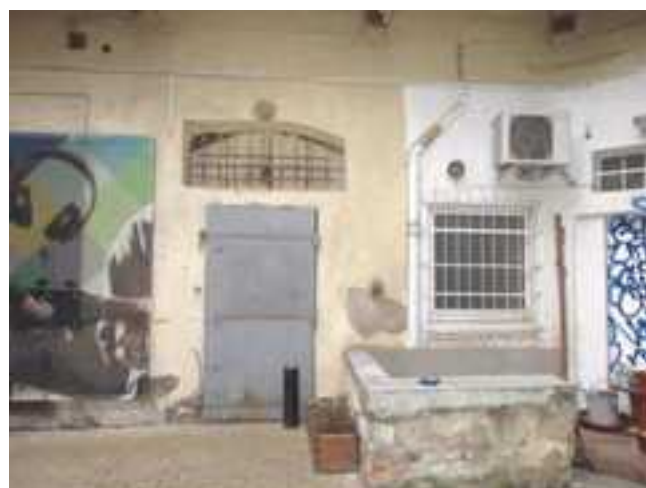
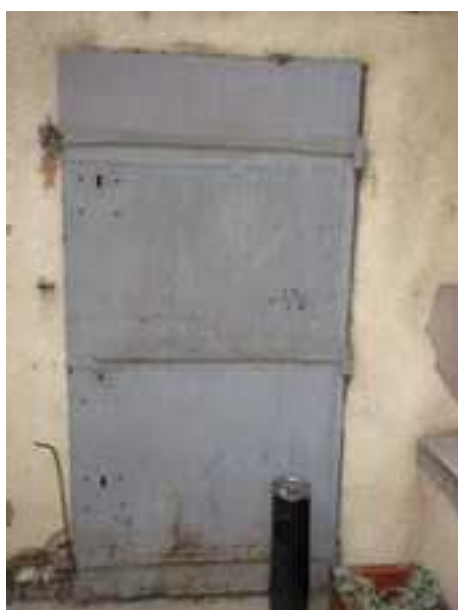
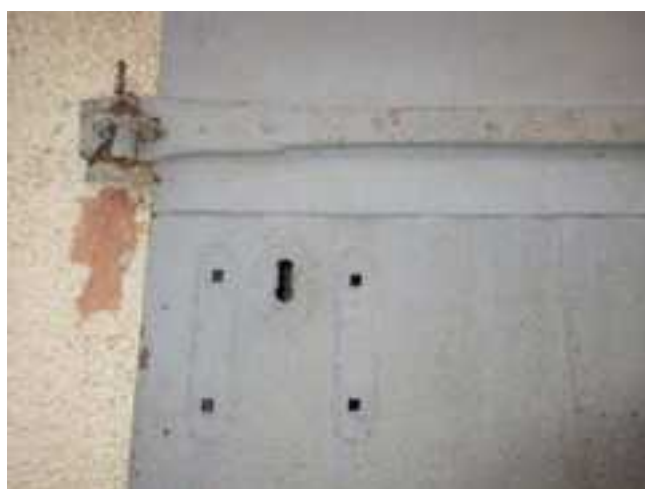
172.-176. Az udvari szárny földszinti szakaszának nézete és részletei – a földszinti homlokzat szerkezeti falai építéskoriak, 1812-ben készültek. A nyíláskiosztások és a bennük lévő nyílászárók (ablakok, fém raktár-ajtó) nem építéskoriak. A fém ajtó helyén nyílt egykor a pincelejárát
