BUDAPEST VI. KIRÁLY UTCA 11. SZ. LAKÓHÁZ

ÉPÍTÉSTÖRTÉNETI DOKUMENTÁCIÓ ÉS RÉSZLEGES ÉRTÉKLELTÁR

2024. február

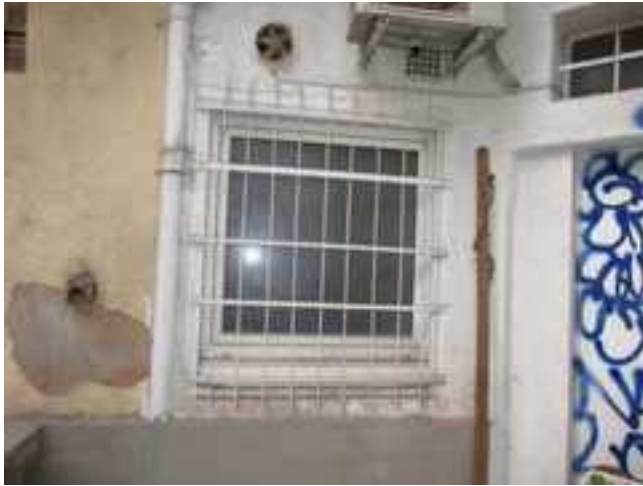
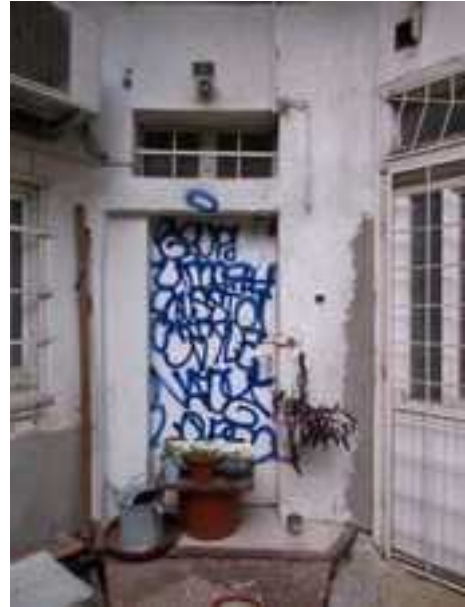
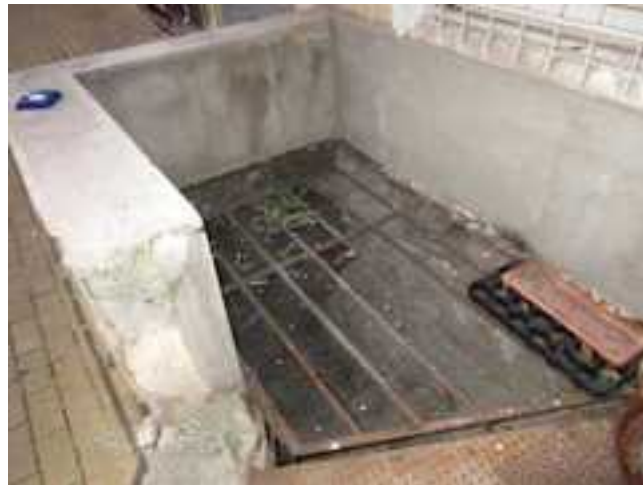
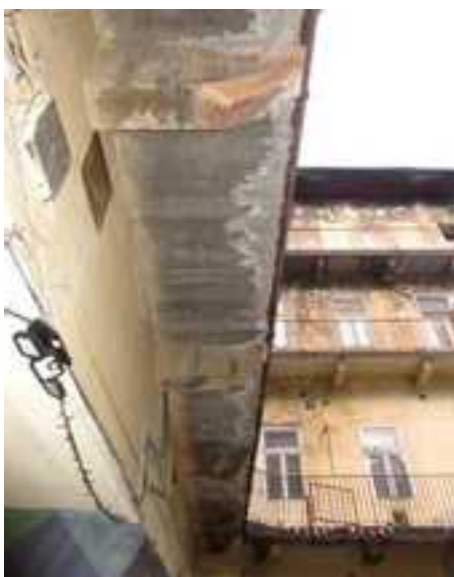
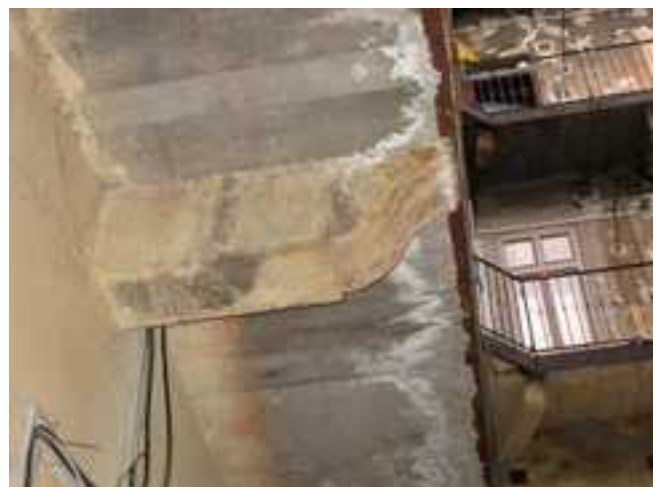
177.-181. Földszinti ablakok és ajtó részlete, pince lejárata és az I. emeleti függőfolyosó alulnézetei – az ablaknyílás és a felülvilágító körkeretes ajtónyílás új, nem eredeti. A pincelejárata utólagos, a függőfolyosó kőkonzolja építéskori, de a vb. lemez új

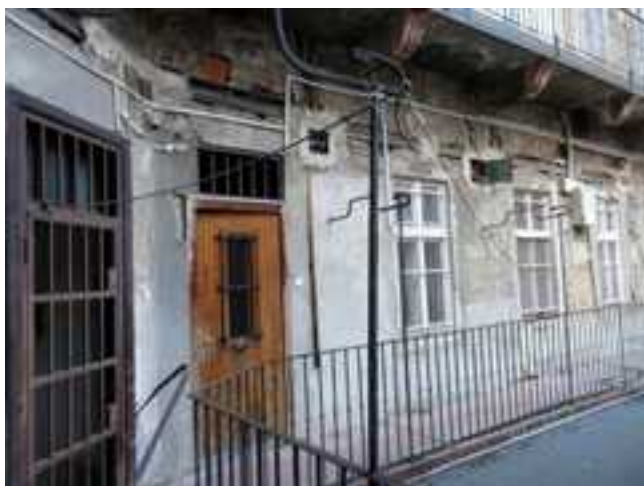
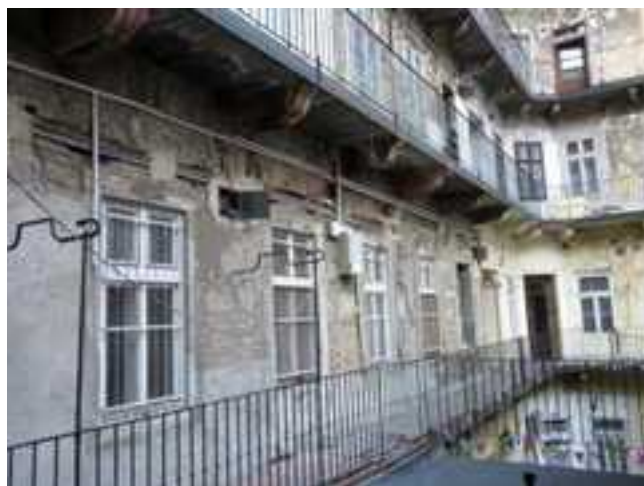
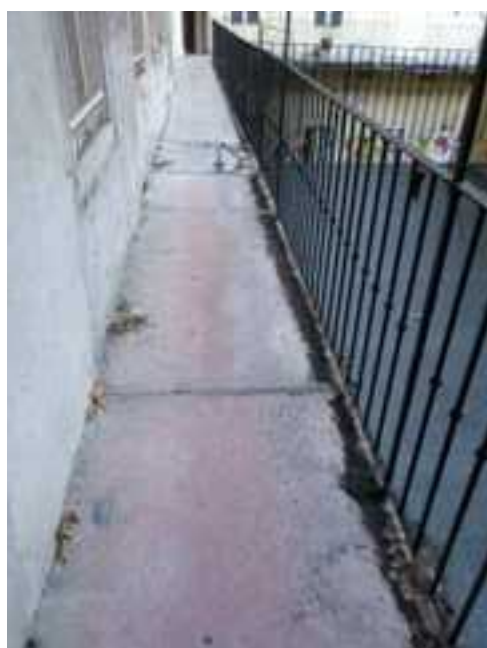
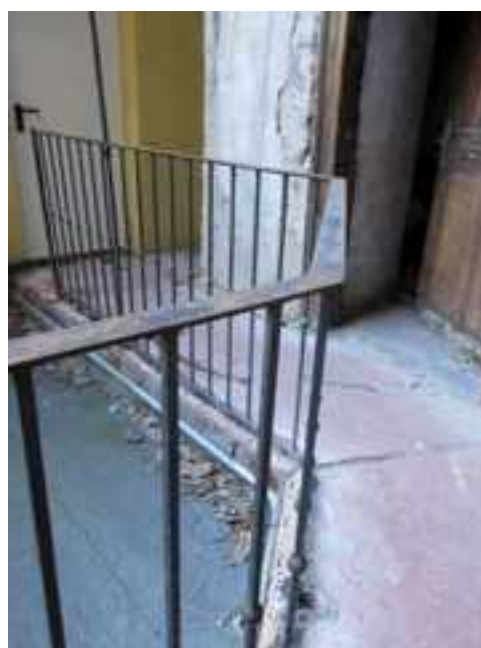
182.-185. A Király utcai szárny I. emeleti szakaszának homlokzati részlete és függőfolyosója – a homlokzati nyíláskiosztások és a függőfolyosó vörös-mészkő lemezszerkezetes DNy-i szakasza, valamint a kovácsoltvas pálcarácsos korlát eredeti építéskori, műemléki értékű szerkezetek. Az kétrétegű, befelé nyíló ablakok silány, újabb nyílászárók. Eredeti bejárati ajtó sem maradt. Csak az egyrétegű lépcsőházi ablak építéskori

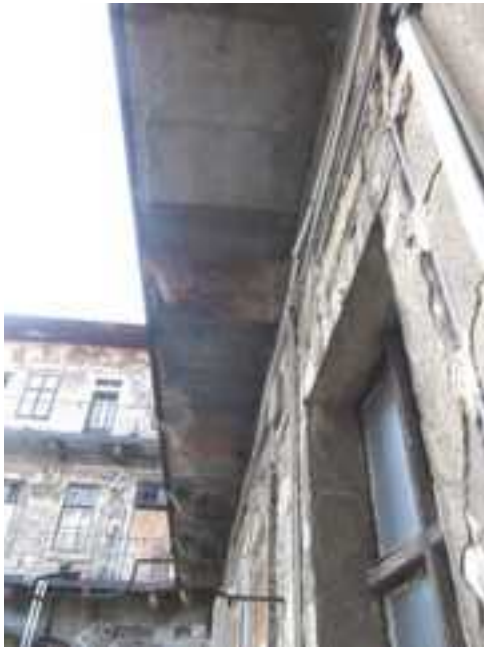
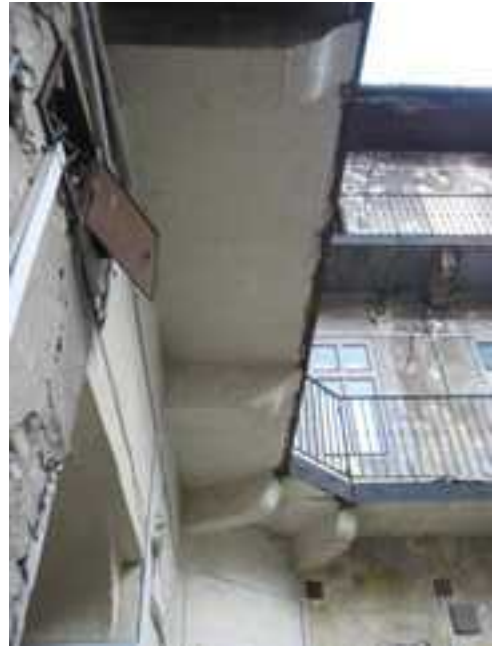
186.,187. Az I. emelet fölötti függőfolyosó nézetei – a kőkonzolok eredetiek, de a lemez már vasbetonból készült és néhány konzolt nem építettek vissza

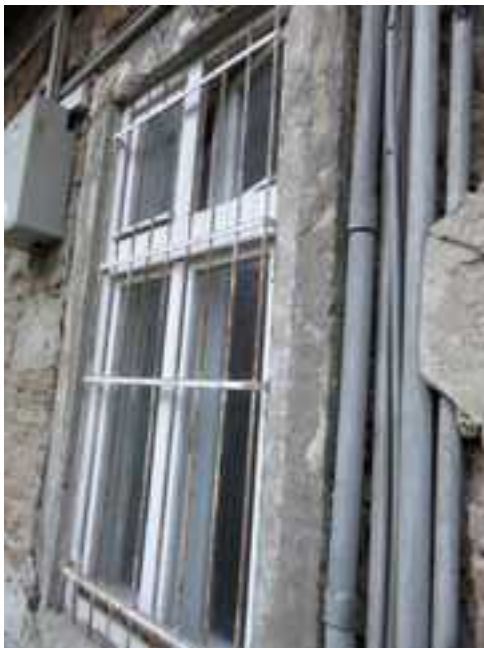
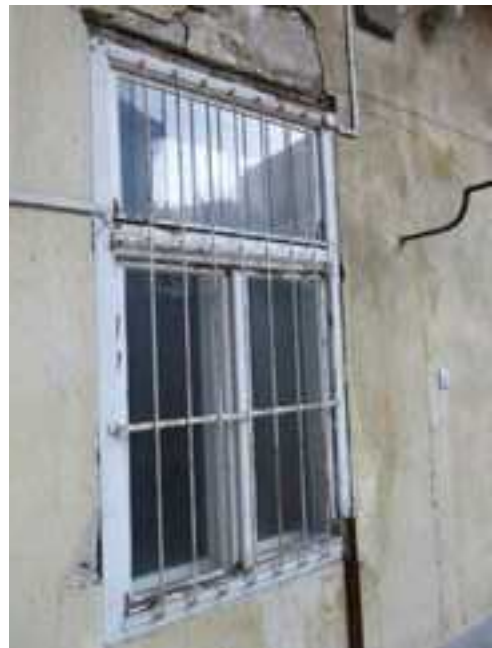
188.,189. I. emeleti ablakok – újabb, igénytelen szerkezetű nyílászárók

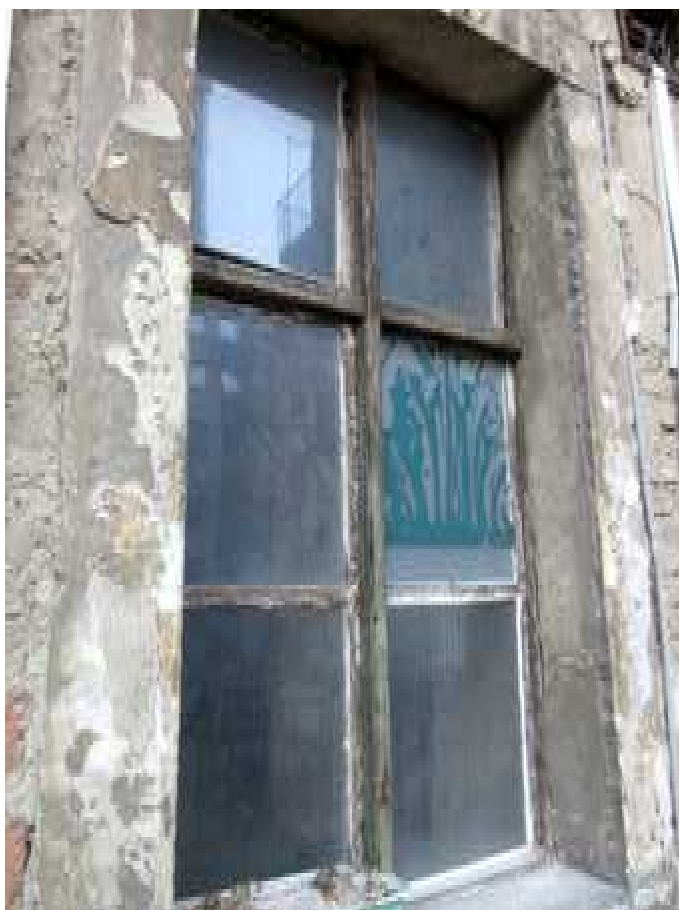
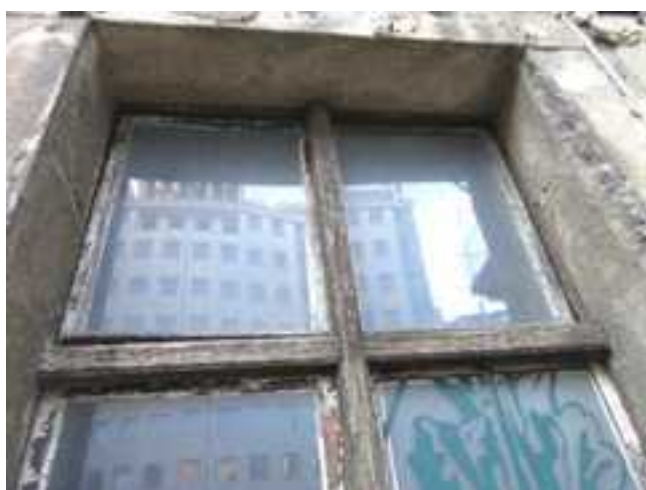
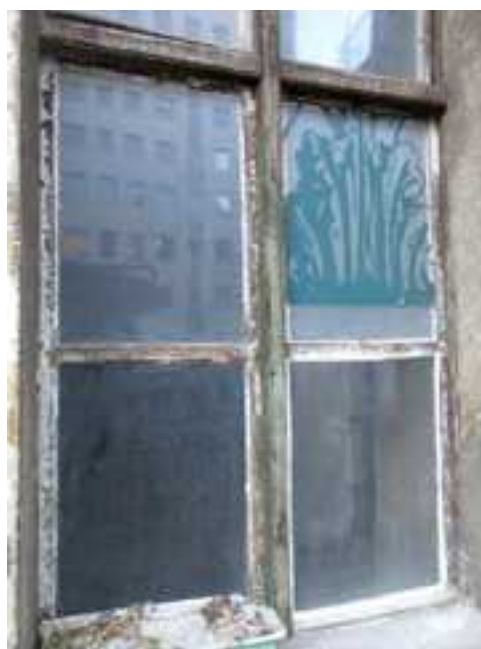
190.-192. Az I. emeleti lépcsőházi ablak nézete és részletei – a kőkeretben elhelyezkedő ablaknyílás és a benne lévő egyrétegű nyílászáró még korabeli, műemléki értékű szerkezet

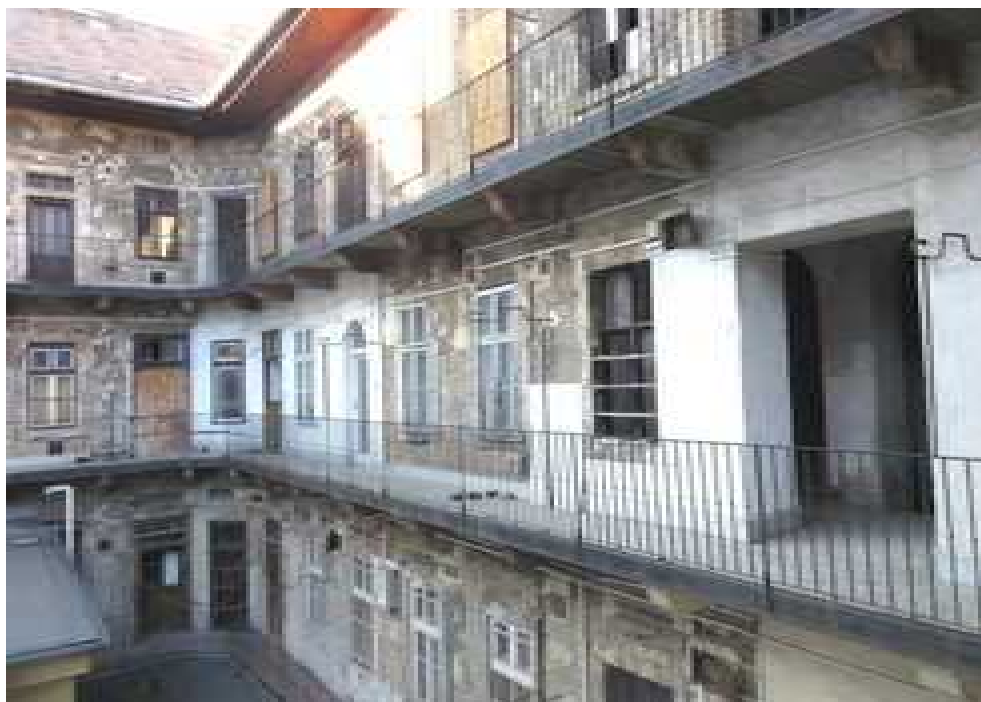
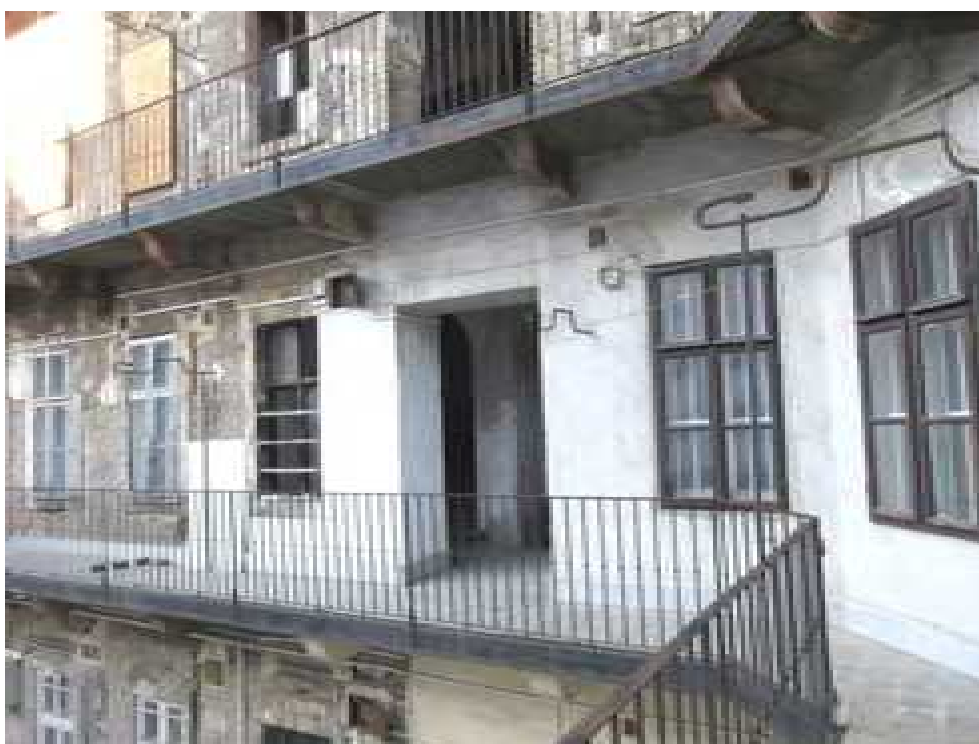
193., 194. A Király utcai szárny II. emeleti szakaszának homlokzati nézetei – a homlokzati nyíláskiosztások nagy része és a függőfolyosó kovácsoltvas pálcarácsos korlátja eredeti építéskori, 1812-ben épült műemléki értékű szerkezetek. Itt még vannak ablakok kétrétegű, ki-be nyíló, klasszicista szerkezetű korabeli nyílászárókkal. Eredeti bejárati ajtó nincs. Az egyrétegű lépcsőházi ablaknak csak a tokja építéskori

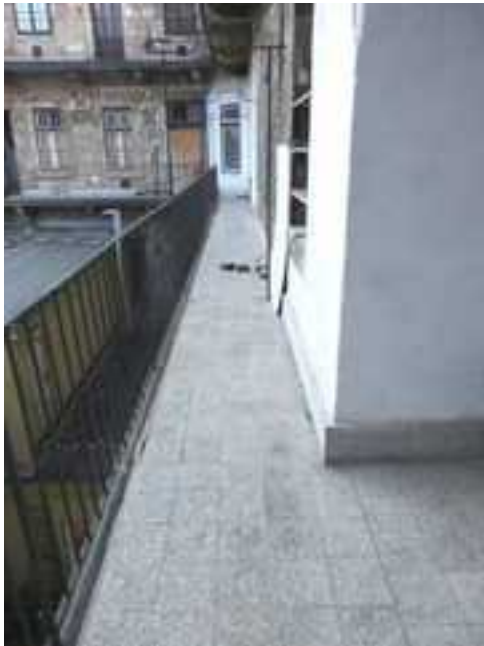
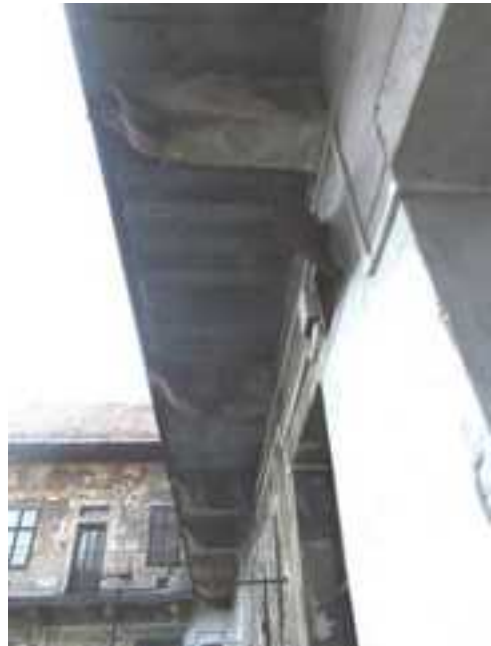
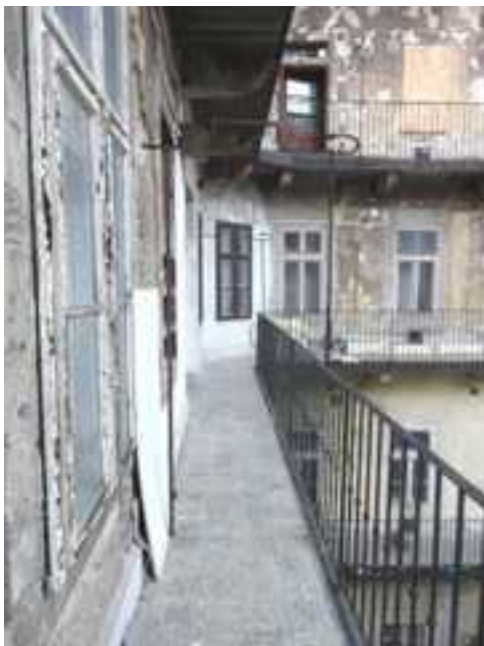
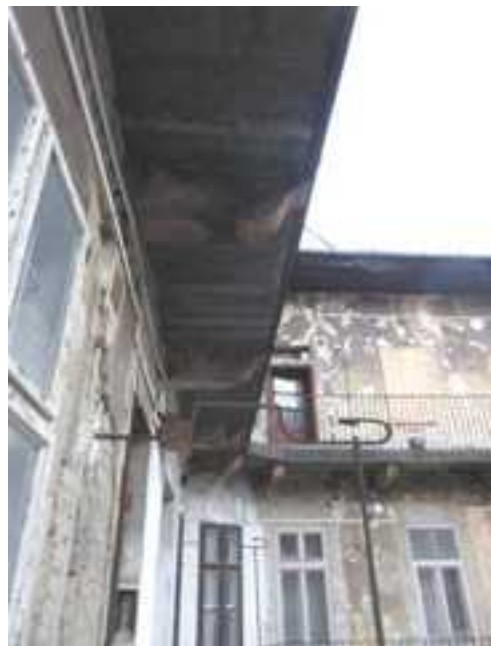
195.-198. A II. emeleti függőfolyosó és a fölötté lévő konzolos függőfolyosó nézetei DNy és ÉK felé
 – a vasbeton lemezes függőfolyosón szürke cementlap burkolat van, az eredeti vörös-mészkő
 lemez cseréje az 1960-as évek végén történt, ekkor az eredeti kőkonzolokat csak részben helyezték
 vissza

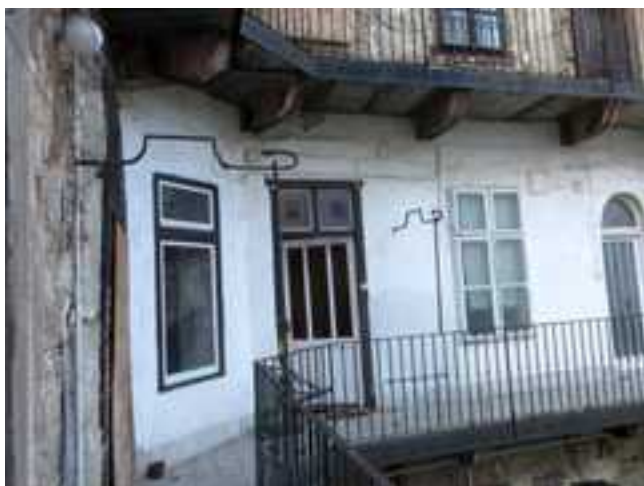
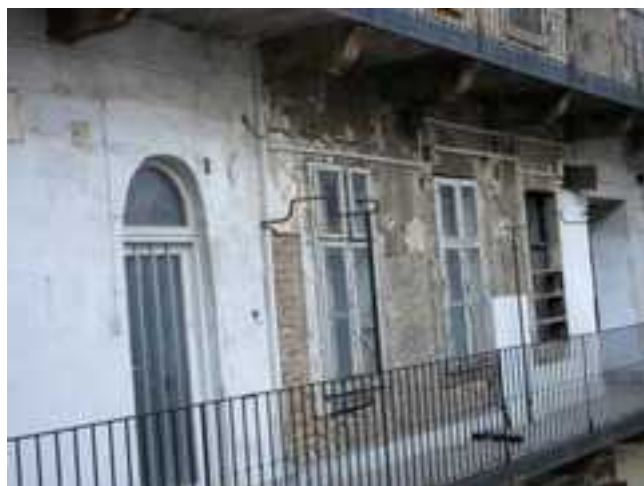
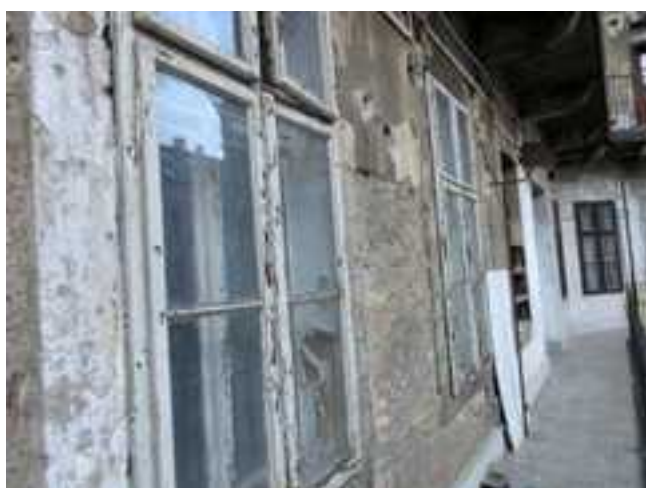
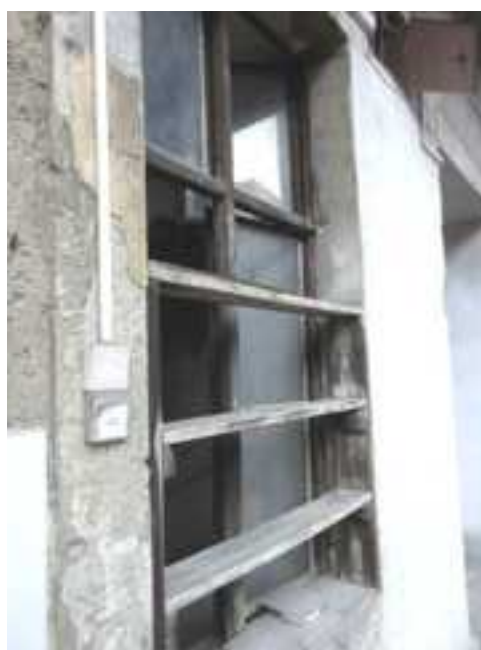
199.-202. II. emeleti homlokzati ablakok és ajtók, valamint a lépcsőházi ablak részlete – az 1812-ben épült II. emeleti homlokzat nyíláskiosztásai zömmel építéskoriak, de a DNy-i oldalon már történtek átalakítások. Eredeti ajtó nem maradt, az ablakok közül a kétrétegű, ki-be nyíló szárnyakkal és hosszított, cseppvégű vasalatokkal készült ablakok még korabeli nyílászárók. A lépcsőházi ablak tokkerete még régi, de az ablakszárnyak és vasalatok már újak

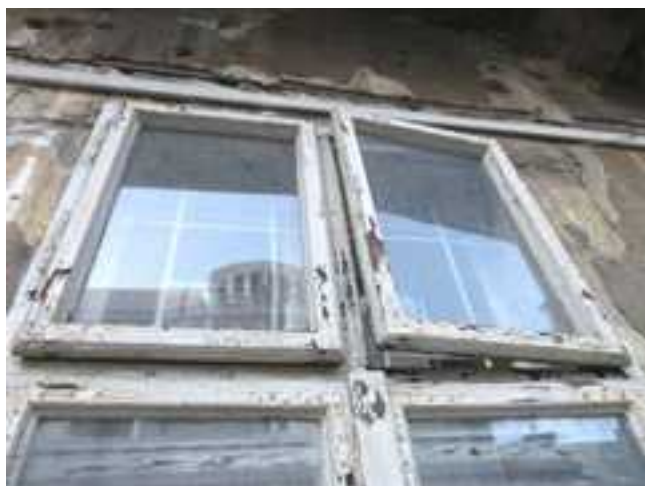
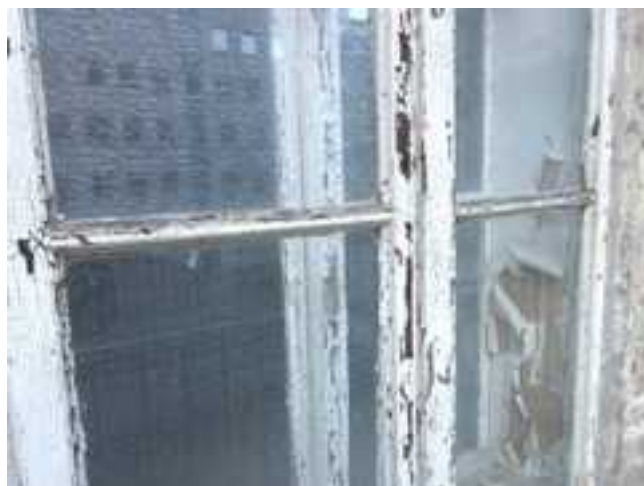
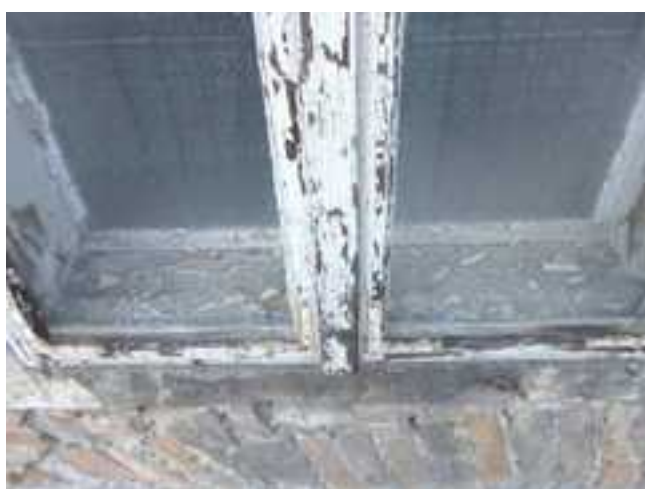
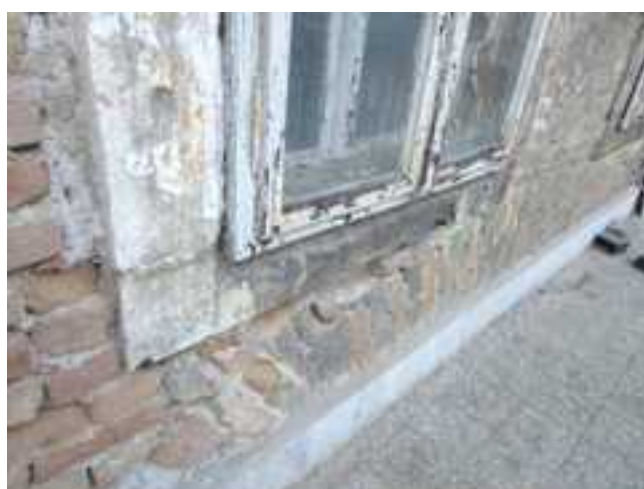
203.-206. Kőkeretben elhelyezkedő II. emeleti 19. századi ablak nyílászárójának részletei – műemléki értékű nyílászáró. Egy felújítás esetén e nyílászáró mintája alapján lehet újragyártani az udvari ablakokat

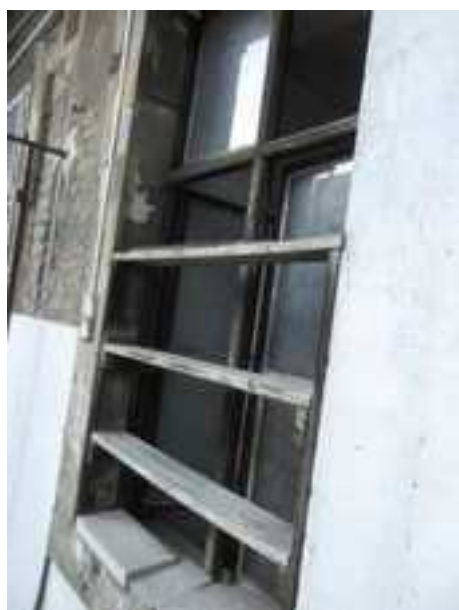
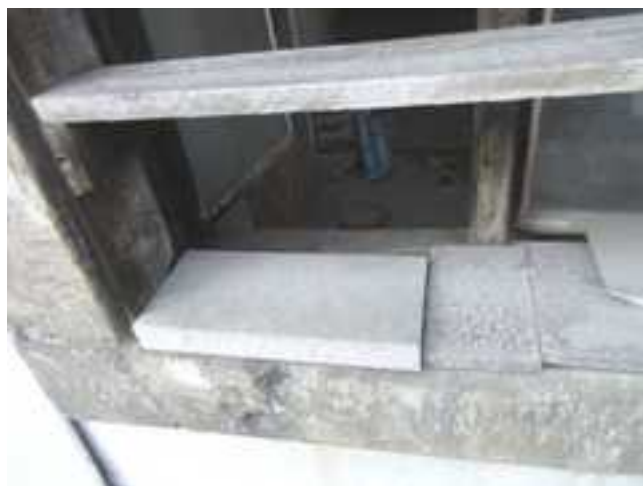
207.,208. A II. emeleti lépcsőházi ablak részlete - az ablak tokkerete még régi, de az ablakszárnyak és vasalatok már újak. Jól látható az ablaknyílás kőkerete

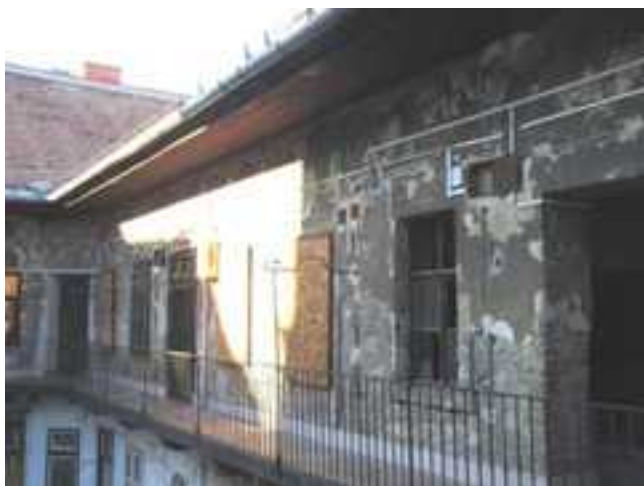
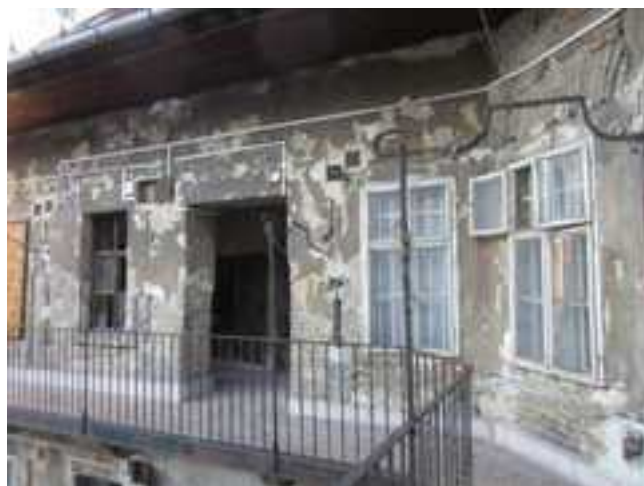
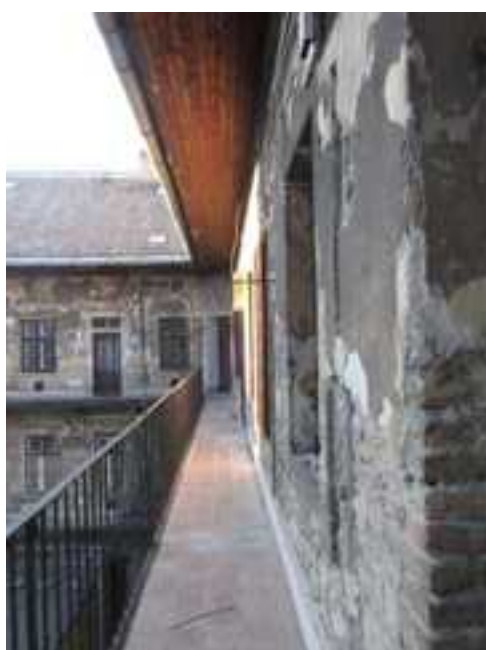
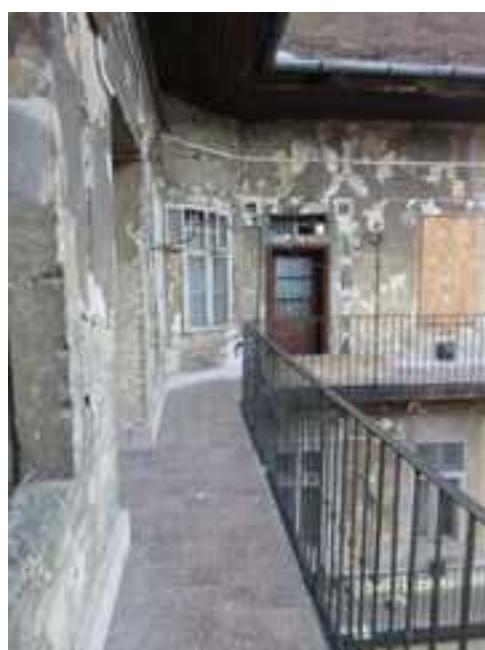
209.-212. A Király utcai szárny III. emeleti szakaszának homlokzati nézetei és a III. emeleti függőfolyosó nézetei DNy és ÉK felé – a 19. sz. közepe táján épült III. emeleti homlokzat nyíláskiosztásai zömmel építéskoriak. Eredeti ajtó nem maradt, az ablakok közül a kétrétegű, ki-be nyíló szárnyakkal és hosszított, cseppvégű vasalatokkal készült ablakok még korabeli, 19. századi nyílászárók. A lépcsőházi ablak tokkerete még régi, de az ablakszárnyak és vasalatok már újak. A vasbeton lemezes függőfolyosón rózsaszín cementlap burkolat van, az eredeti vörös-mészkő lemez cseréje az 1960-as évek végén történt

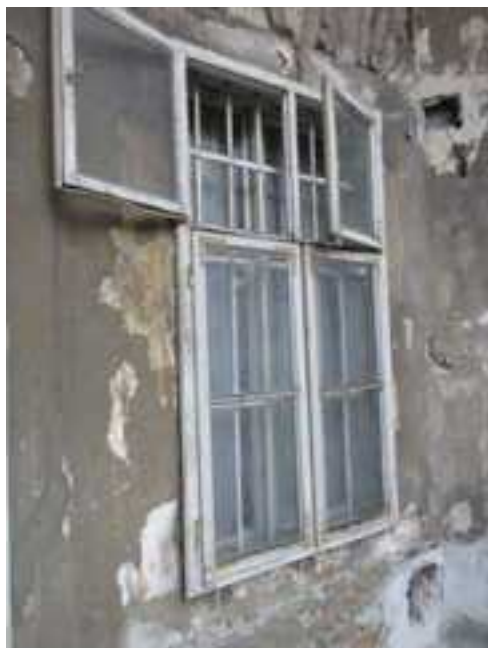
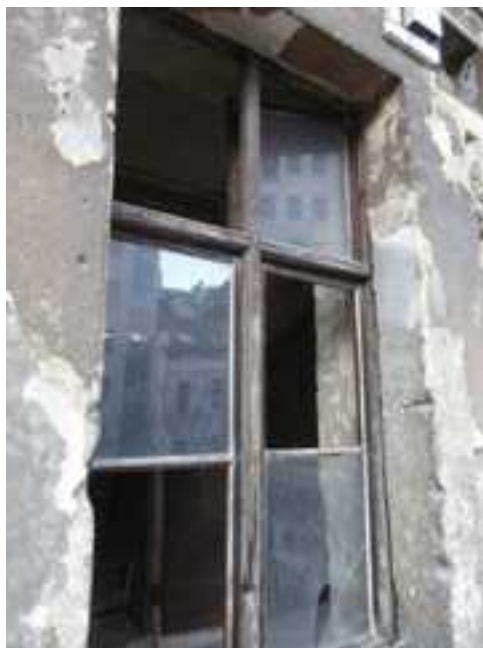
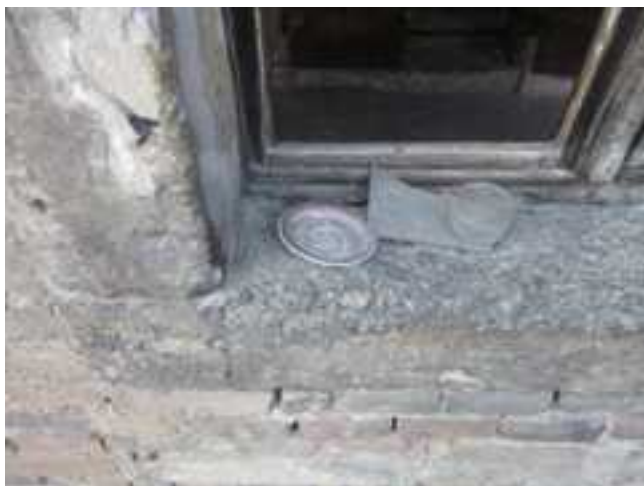
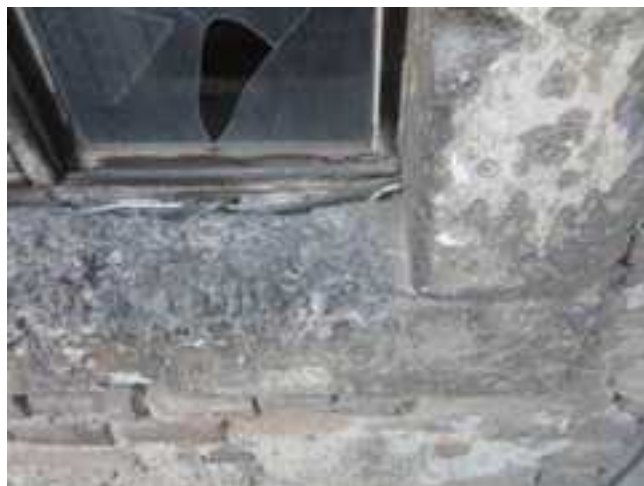
213.-215. Eredeti III. emeleti ablak és a lépcsőházi ablak nézete kőkeretének részletei – a kétrétegű, ki-be nyíló szárnyú, klasszicista szerkezetű ablak 19. századi, műemléki értékű nyílászáró. A lépcsőházi ablak tokkerete még régi, de az ablakszárnyak és vasalatok már újak. A kőkeret 19. századi

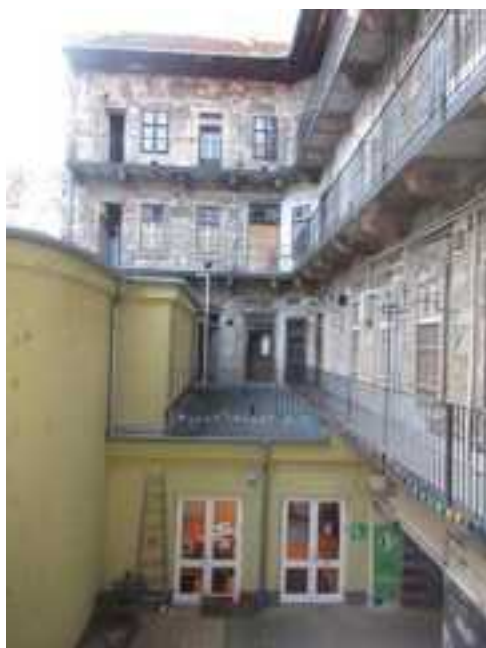
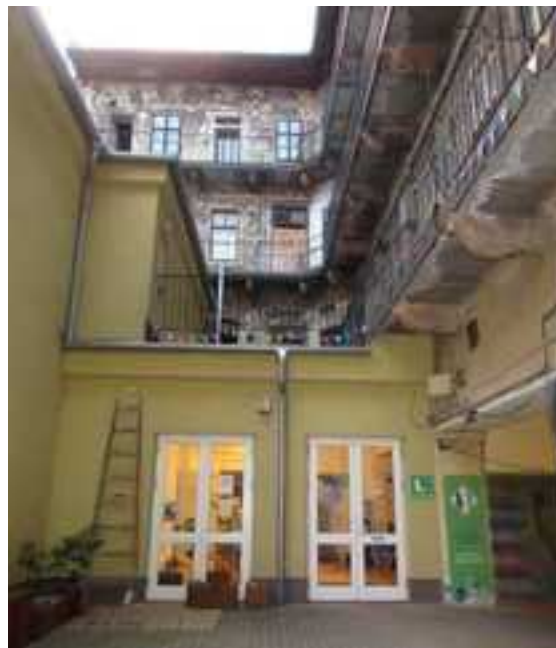
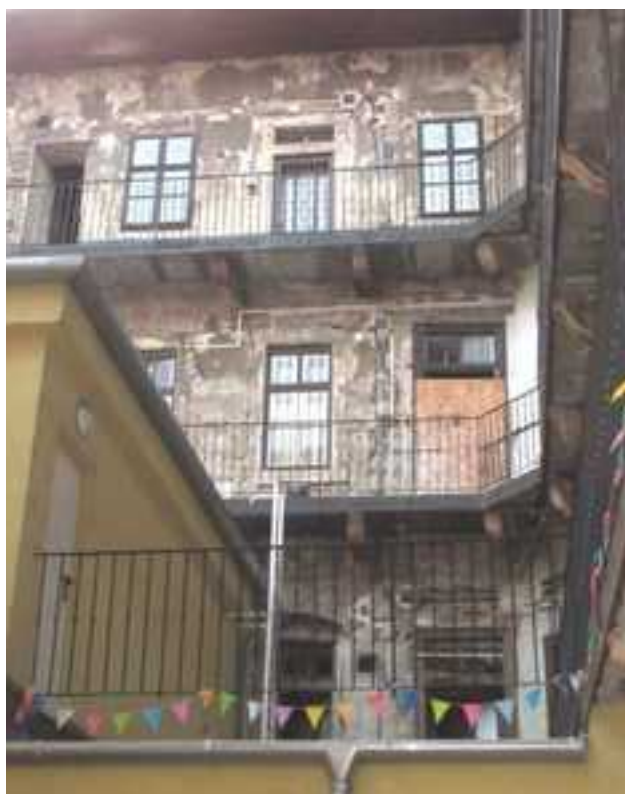
216. 218. A DNy-i oldalszárny udvari homlokzatának nézete, valamint a földszinti és emeleti homlokzati szakaszok nézetei - az udvari épület hozzáépült az oldalszárny földszint szakaszához. A főépület oldalszárnyának kőkonzolokon nyugvó vörös-mészkő, illetve vasbeton lemezes folyosóit klasszicista pálcárcsos kovácsoltvas korlát szegélyezi, a kőlemezek és a korlátok eredeti építéskori, műemléki értékű szerkezetek. A függőfolyosók közül már csak az I. emeleten maradtak meg az eredeti vörös-mészkő lemezszerkezetű, folyosók

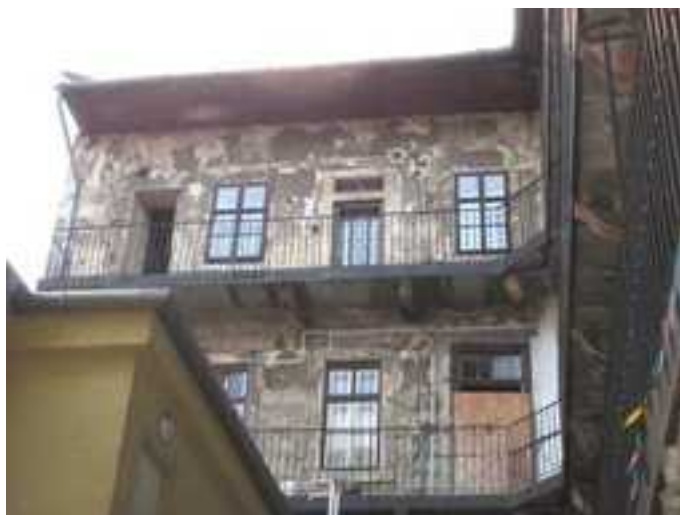
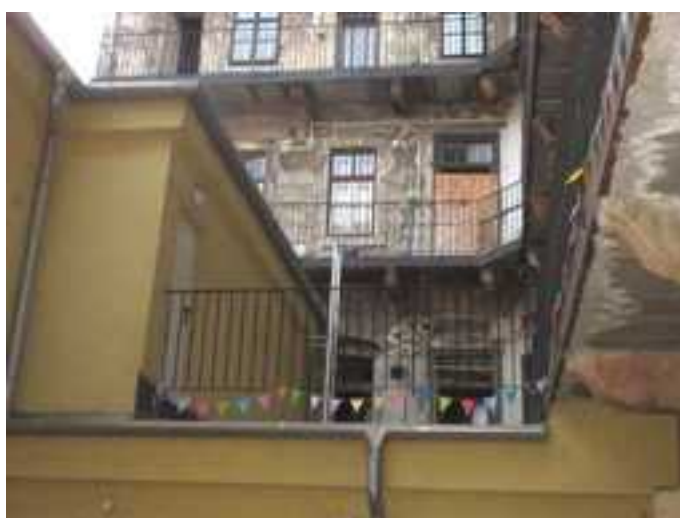
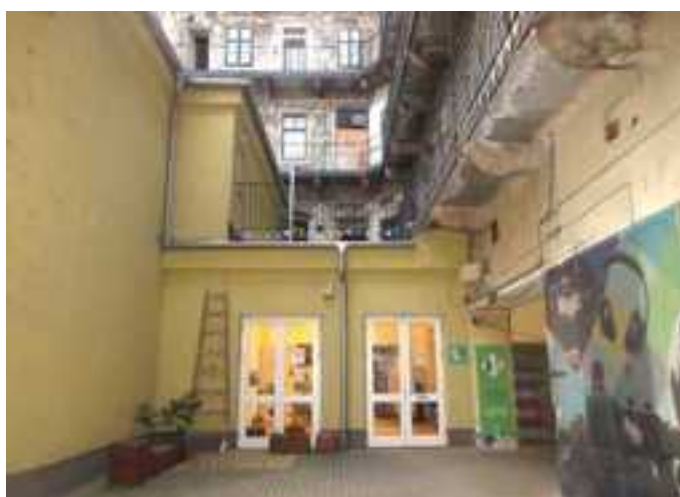
219.-221. A DNy-i oldalszárny II. és III, valamint I. és földszinti szintjeinek nézetei - az oldalszárny udvari homlokzata 4 tengelyes. A kőkonzolokon elhelyezkedő függőfolyosók közül az I. emeleti még vörös-mészkő lemezes, építészeti szerkezet, a felsőbb emeleteken vasbeton lemezszerkezetesek. A homlokzati nyílászárók mindhárom szinten kőkeretesek. A homlokzat I. és II. emeleti szakasza építészeti, 1812-ben épült, a III. emelet a 19. sz. közepe táján épült. A homlokzat kialakítása és szerkezete műemléki értékű

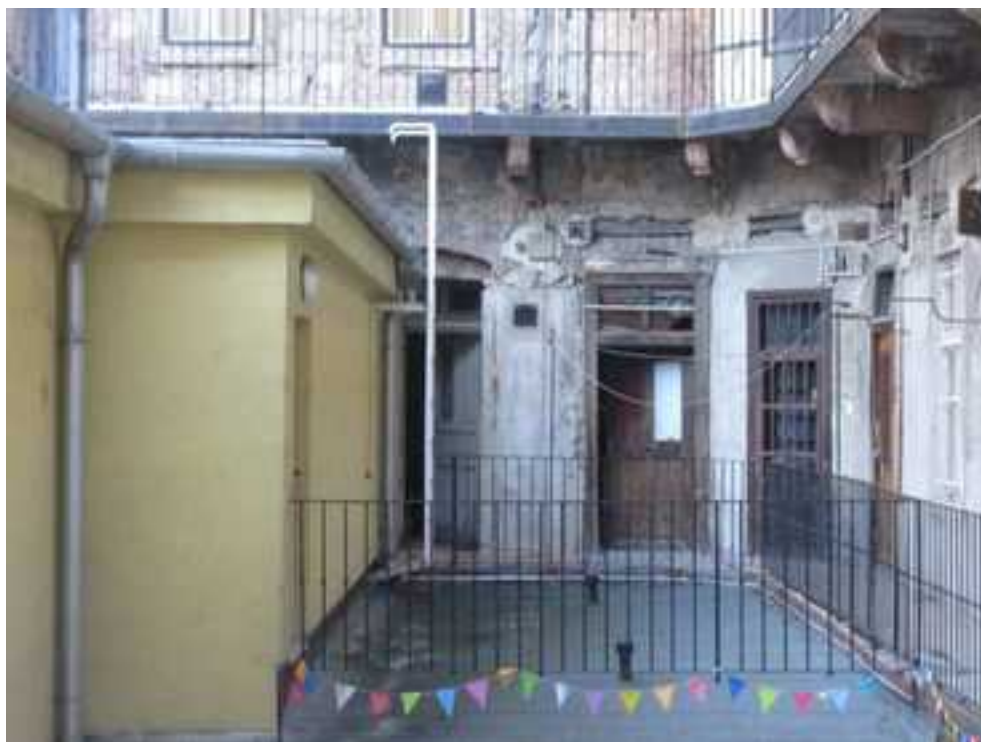
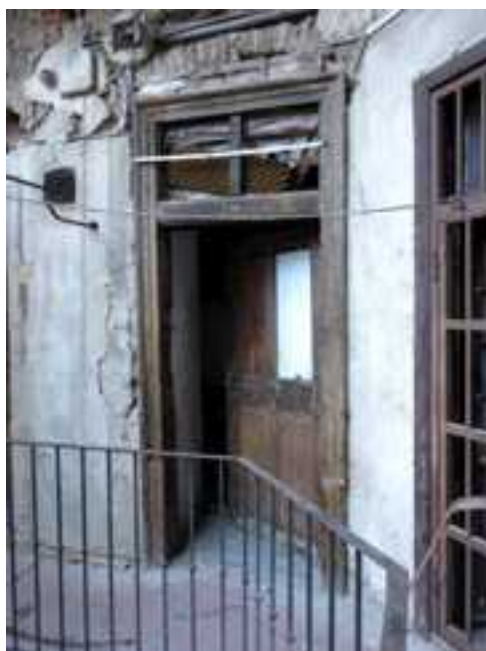
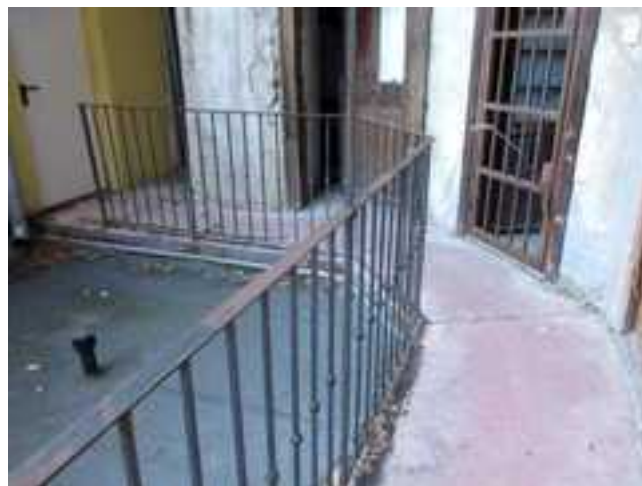
222.-224. A DNy-i oldalszárny I. emeleti szakaszának nézete, valamint (a balról számított) 4. axisban álló lakásbejáratú ajtó és a vörös-mészkő lemezes függőfolyosó – a tagozatos tokkeretben elhelyezkedő, felülvilágítás, egyszárnyú faajtó minden bizonnyal korabeli, 19. századi nyílászáró. Ez az ajtó lehet a mintapéldány a felújítás esetén szükséges nyílászáró újragyártásához. A vörös-mészkő lemezes függőfolyosó és pálcárcsós korlátja építéskori, 1812-ben készült műemléki szerkezet

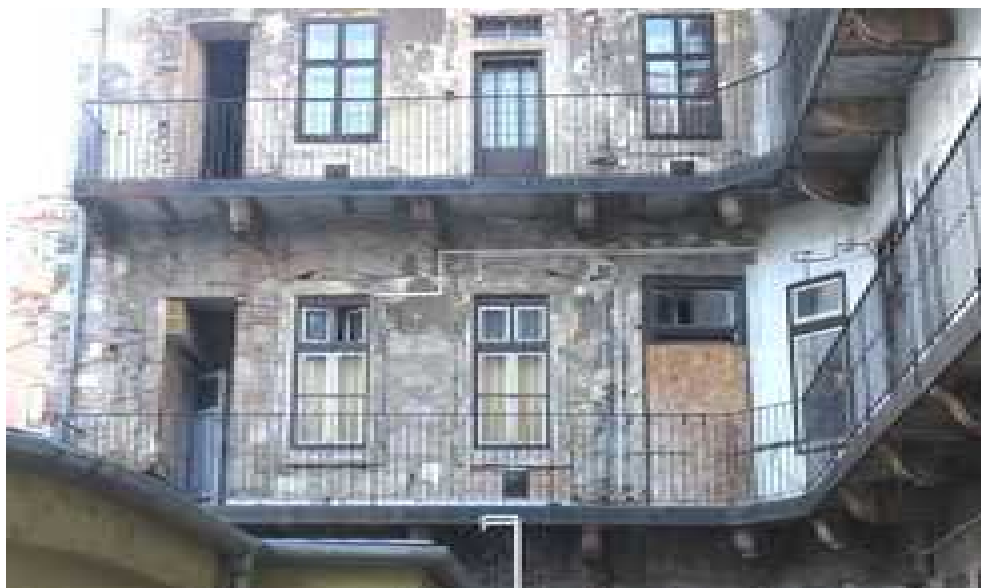
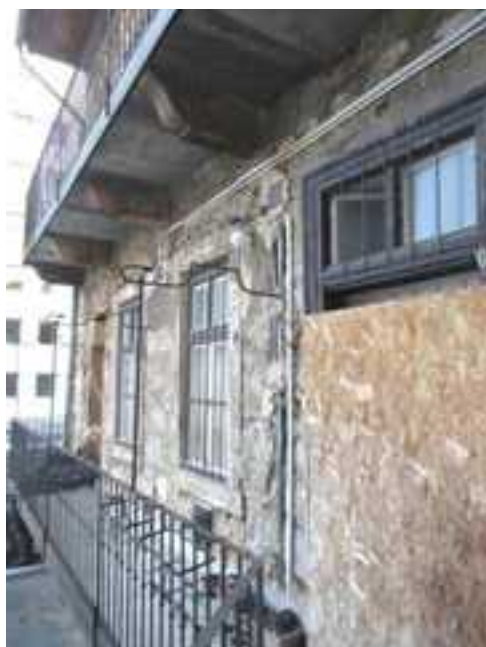
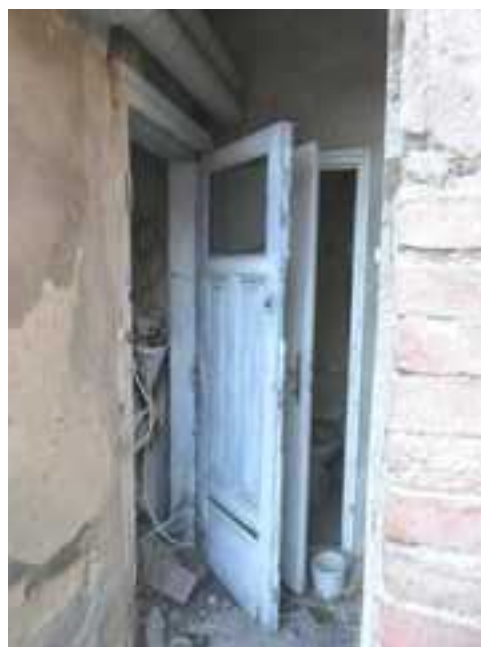
225.-227. A DNy-i oldalszárny II. emeleti szakaszának homlokzati nézete és részletei, valamint az egykori közös illemhely bejárata – a homlokzati nyíláskiosztások nagy része és a függőfolyosó kovácsoltvas pálcarácsos korlátja eredeti építéskori, 1812-ben épült műemléki értékű szerkezetek. A kétrétegű, befelé nyíló ablakok új, igénytelen nyílászárók, a függőfolyosó vb. szerkezetű

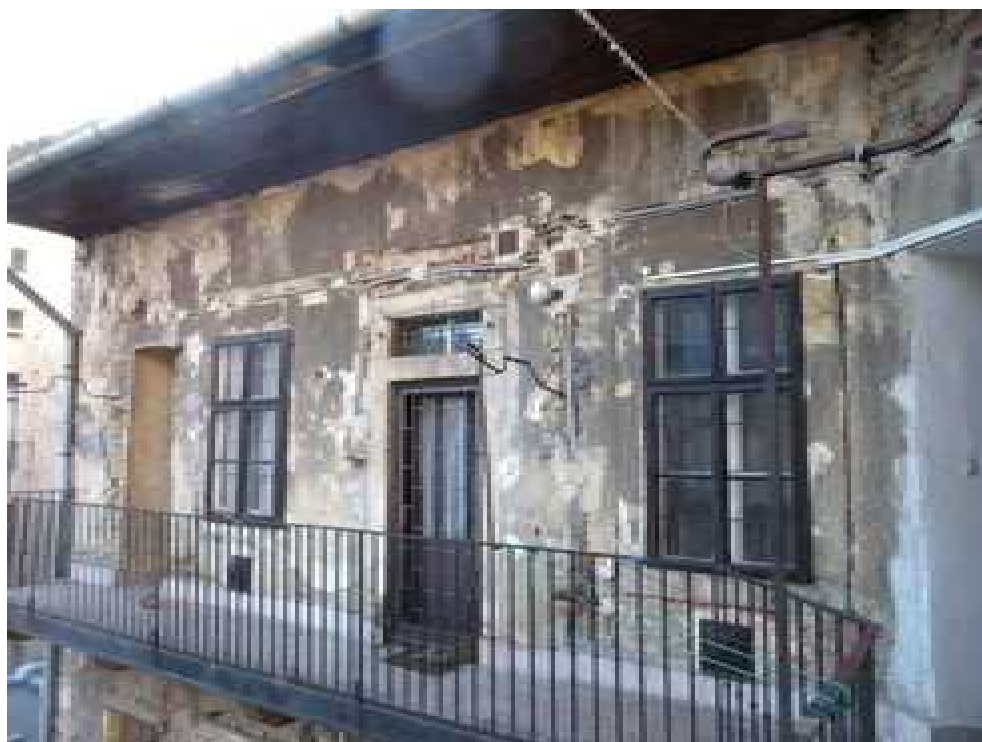
228.,229. A DNy-i oldalszárny III. emeleti szakaszának homlokzati nézete és tetőnézete – a homlokzati nyíláskiosztások nagy része, a kétrétegű, ki-be nyíló szárnyú ablakok nyílászárói és a függőfolyosó kovácsoltvas pálcarácsos korlátja a 19. sz. közepe-táján készült műemléki értékű szerkezetek. A függőfolyosó vb szerkezetű

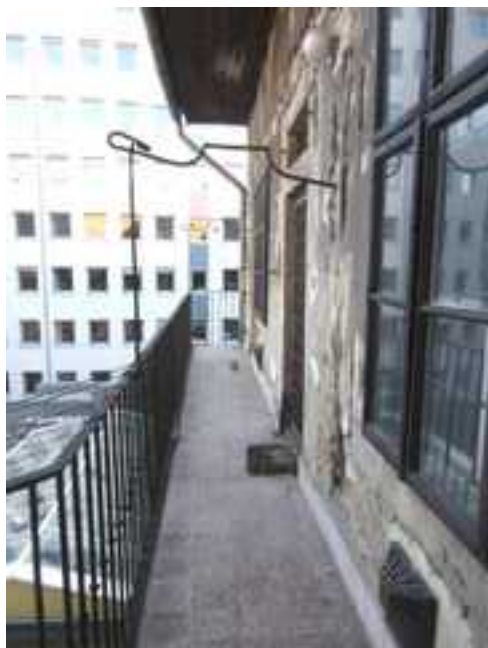
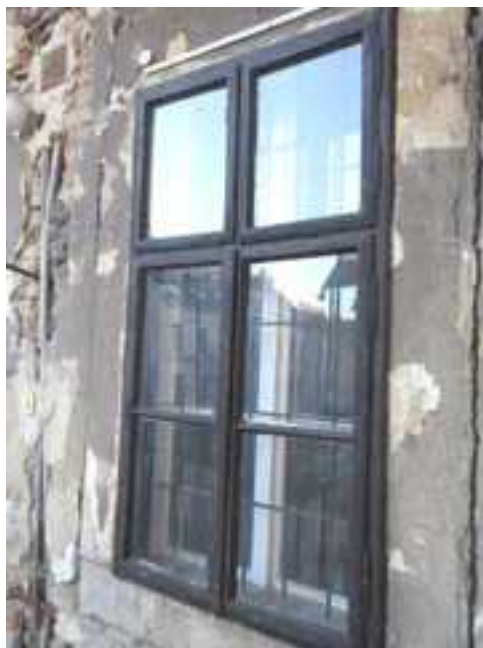
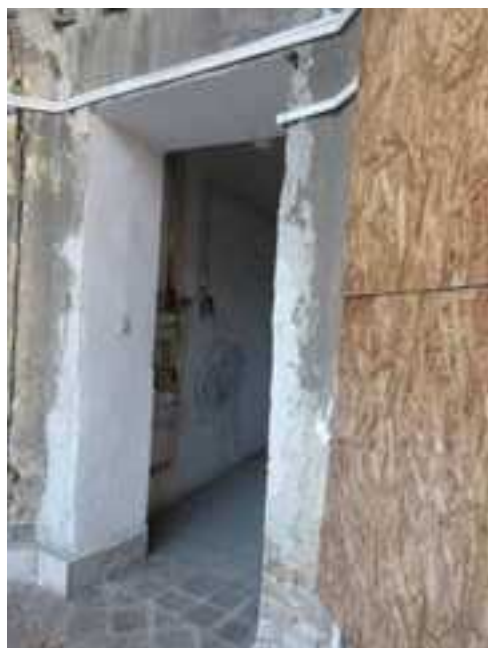
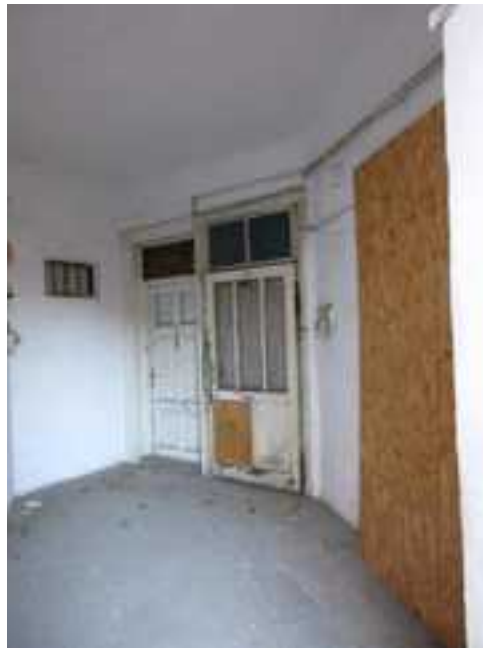
230.-233. A DNy-i oldalszárny III. emeleti szakaszának homlokzati nyílászárói és az oldalszárny és utcai szárny találkozásában lévő bejárat nyílás és előtér – *a kétrétegű, ki-be nyíló szárnyú ablak nyílászárója 19. századi*
