BUDAPEST VI. KIRÁLY UTCA 11. SZ. LAKÓHÁZ

ÉPÍTÉSTÖRTÉNETI DOKUMENTÁCIÓ ÉS RÉSZLEGES ÉRTÉKLELTÁR

2024. február

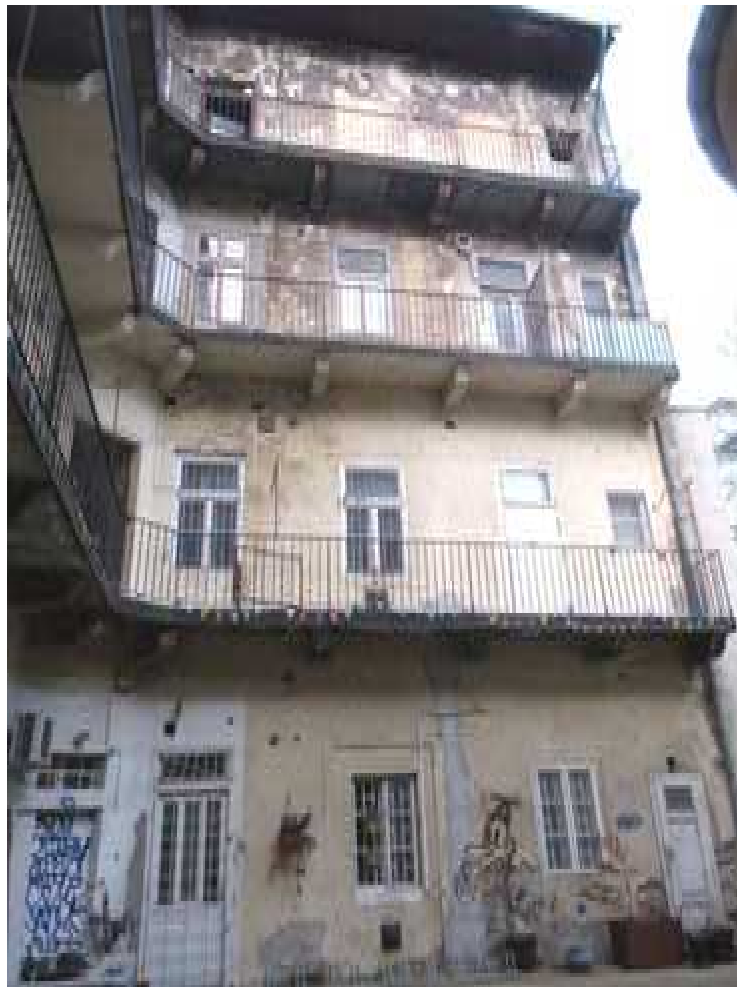
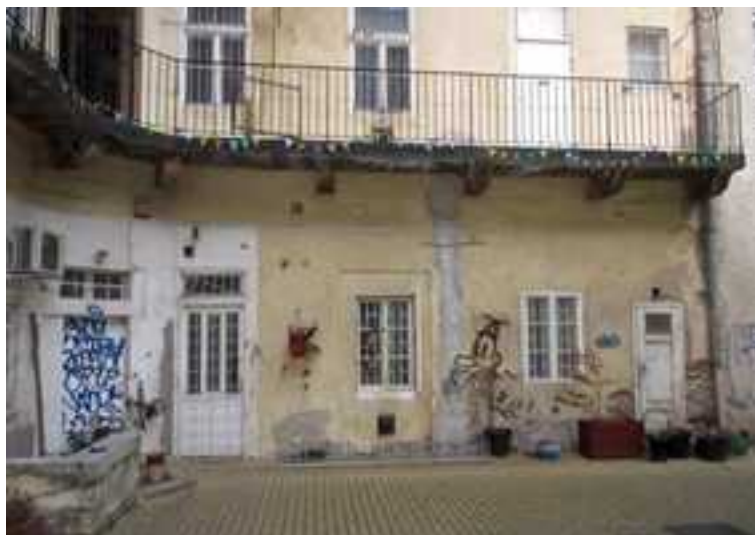
234.,235. Az ÉK-i oldalszárny nézete és a földszinti szakasz részlete - az oldalszárny udvari homlokzata 4 tengelyes. A kőkonzolokon elhelyezkedő újabb vb. lemezes függőfolyosók korlátja építéskori szerkezet. A homlokzati nyílásások mindhárom szinten kőkeretesek. A homlokzat I. és II. emeleti szakasza építéskori, 1812-ben épült, a III. emelet a 19. sz. közepe táján épült. A homlokzat kialakítása és szerkezete műemléki értékű

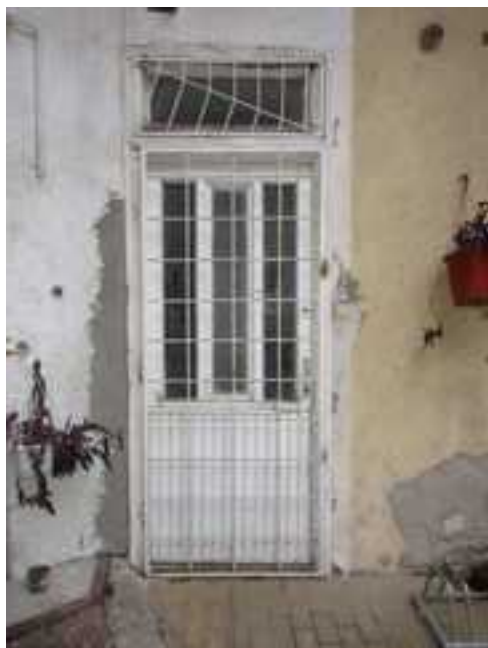
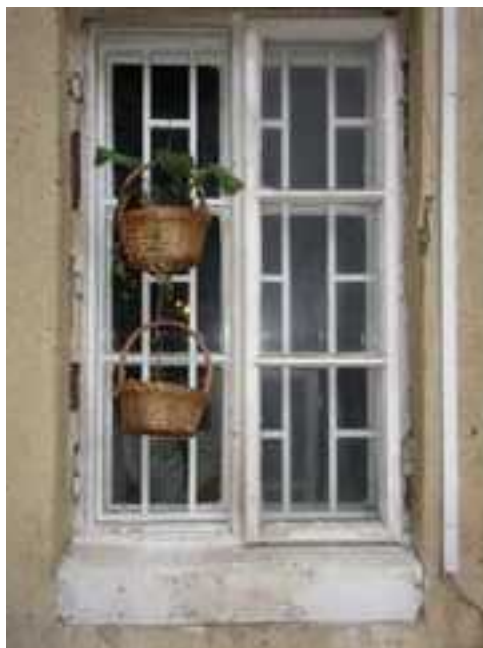
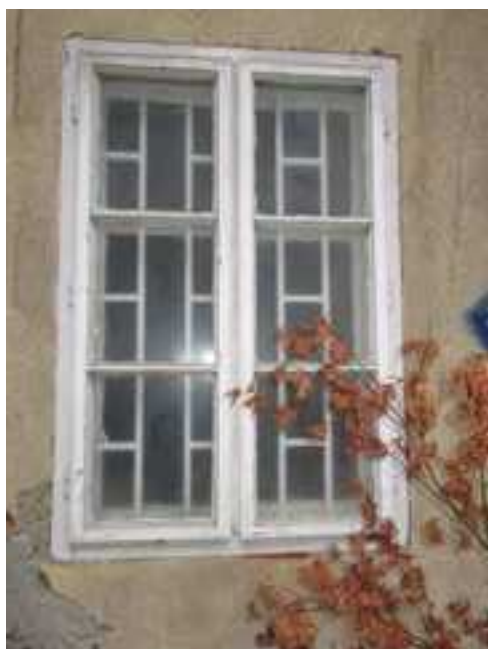
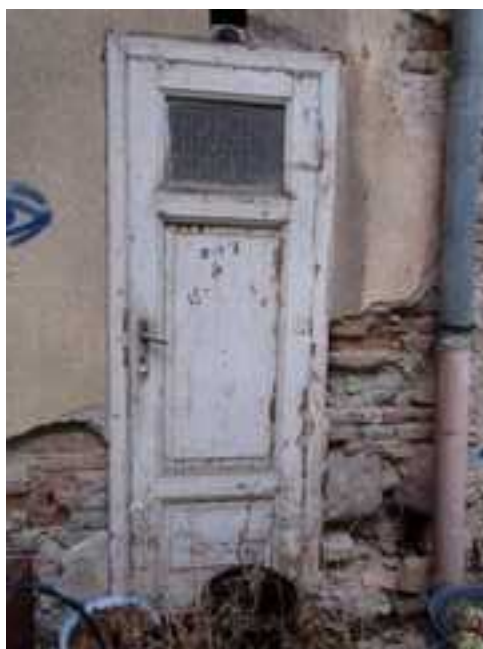
236.-239. A földszinti nyílászárók nézetei – az ajtók és ablakok újabb, igénytelen szerkezetek

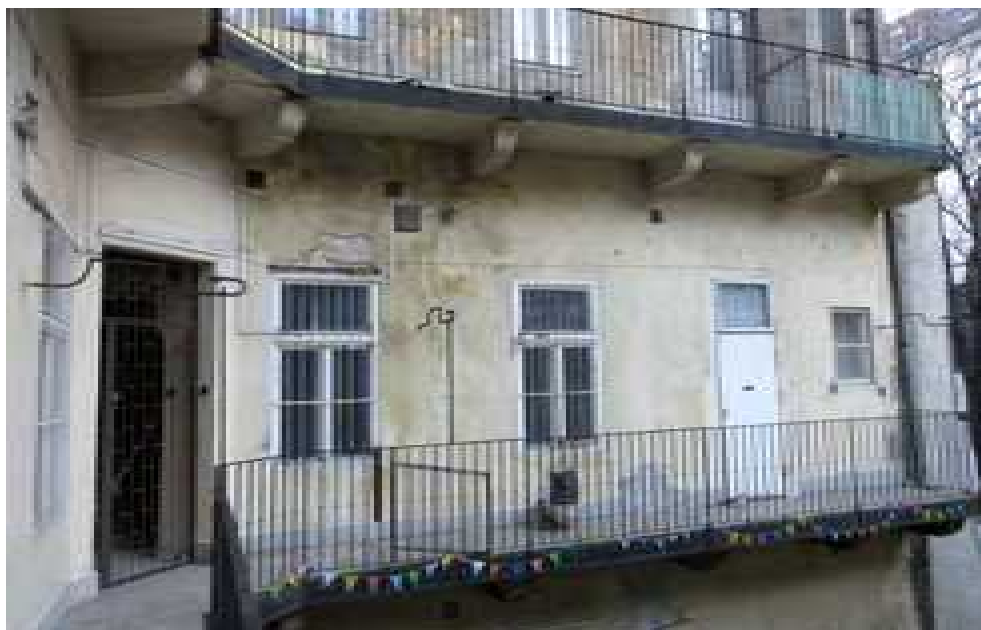
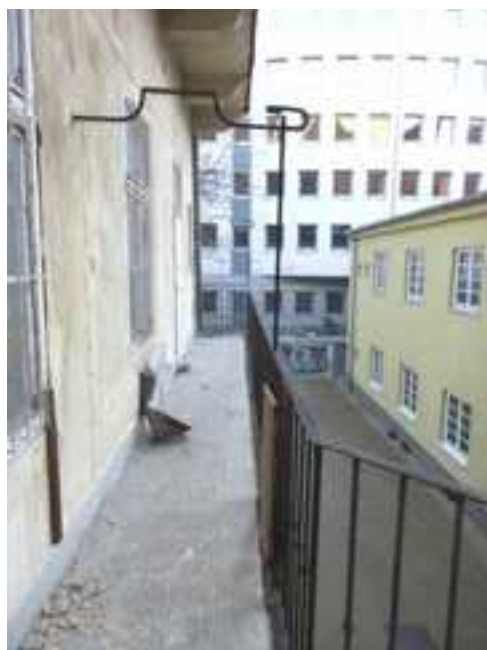
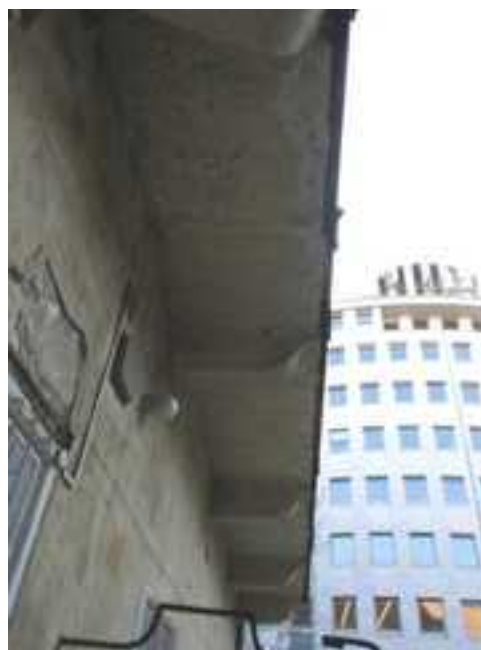
240.-242. Az ÉK-i oldalszárnny I. emeleti szakaszának homlokzati nézete és a függőfolyosó és a felette lévő kő konzolsor részlete – a homlokzati nyíláskiosztások nagy része és a függőfolyosó kovácsoltvas pálcarácsos korlátja eredeti építéskori, 1812-ben épült műemléki értékű szerkezetek. A kétrétegű, befelé nyíló ablakok és lakásbejárati ajtó új, igénytelen nyílászárók, a függőfolyosó vb. szerkezetű, néhány konzol hiányzik

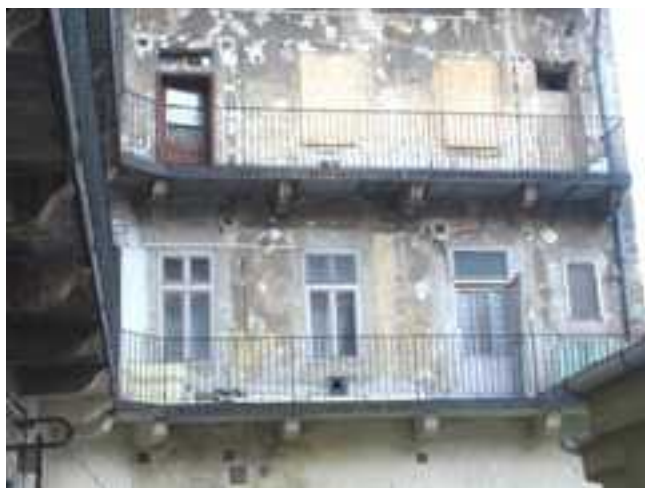
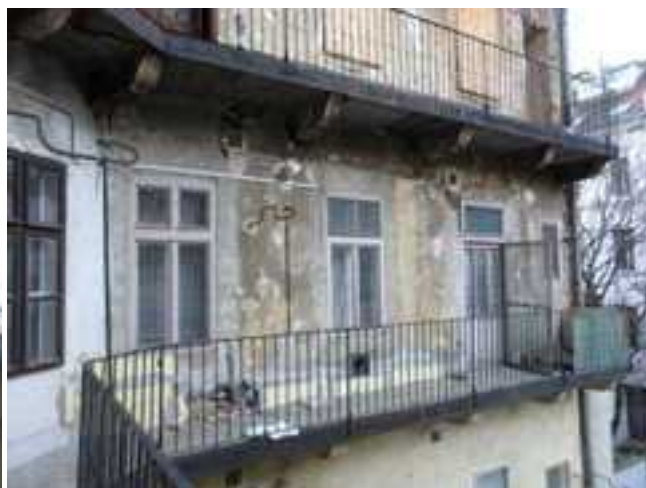
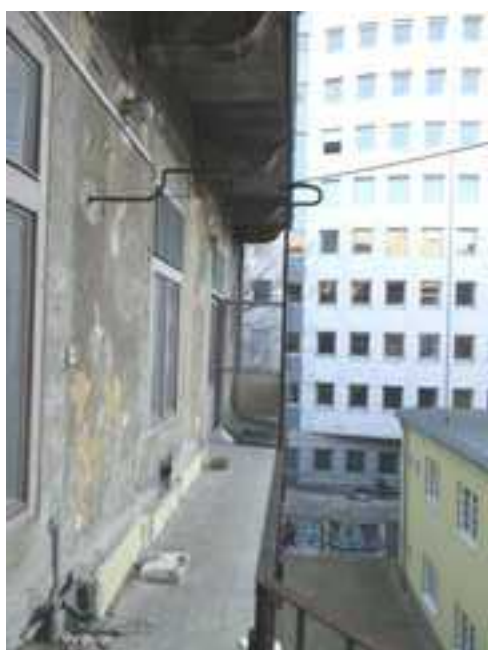
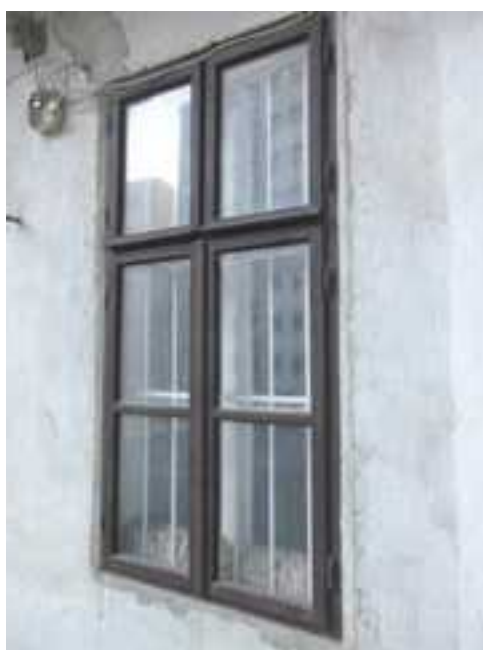
243.-246. Az ÉK-i oldalszárny II. emeleti szakaszának homlokzati nézetei, valamint a függőfolyosó és a sarokban lévő ablak részlete – a homlokzati nyíláskiosztások nagy része és a függőfolyosó kovácsoltvas pálcarácsos korlátja eredeti építéskori, 1812-ben épült műemléki értékű szerkezetek. A kétrétegű, befelé nyíló ablakok és lakásbejárati ajtó új, igénytelen nyílászárók, a függőfolyosó vb. szerkezetű, néhány konzol hiányzik. A Király utcai és udvari szárny találkozásának ferde falában lévő kétrétegű, ki-be nyíló szárnyú ablaka újabban gyártott nyílászáró, de követi a korabeli klasszicista szerkezetet

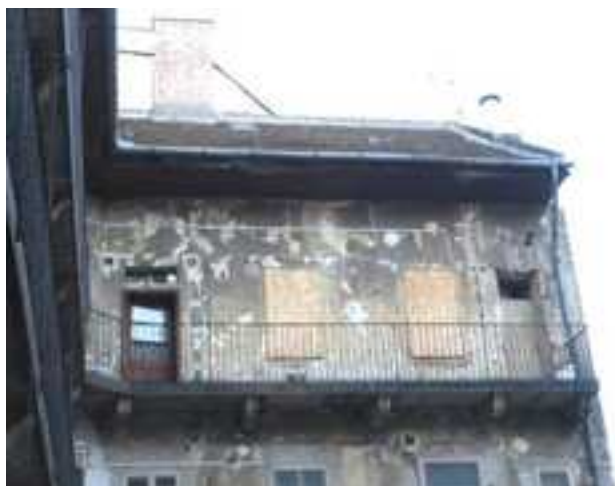
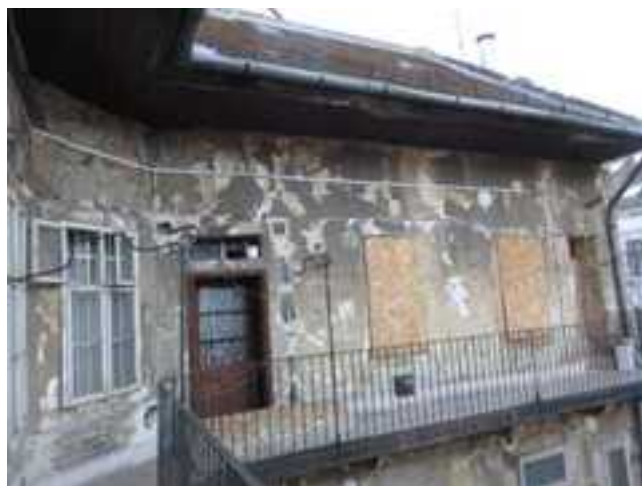
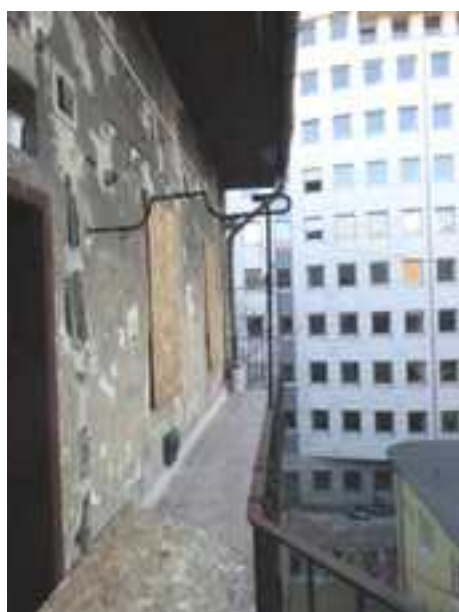
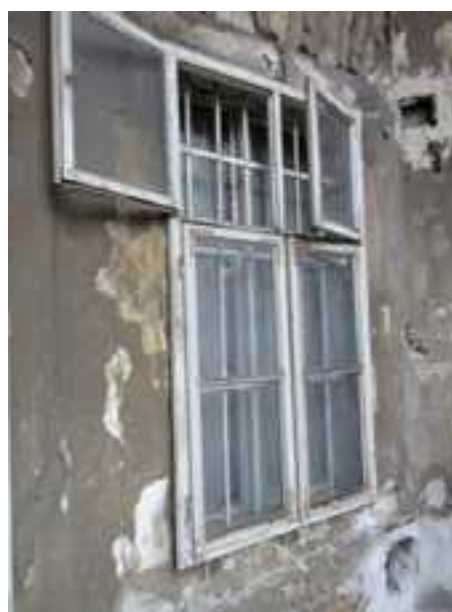
247.-250. Az ÉK-i oldalszárny III. emeleti szakaszának homlokzati nézetei, valamint a függőfolyosó és a sarokban lévő ablak részlete – a homlokzati nyíláskiosztások nagy része és a függőfolyosó kovácsoltvas pálcarácsos korlátja eredeti építéskori, 19. sz. közepe-táján épült műemléki értékű szerkezetek. Az ablakok be vannak deszkázva, a Király utcai és udvari szárny találkozásának ferde falában lévő kétrétegű, ki-be nyíló szárnyú ablaka újabban gyártott nyílászáró, de követi a korabeli klasszicista szerkezetet. A függőfolyosó vb. szerkezetű

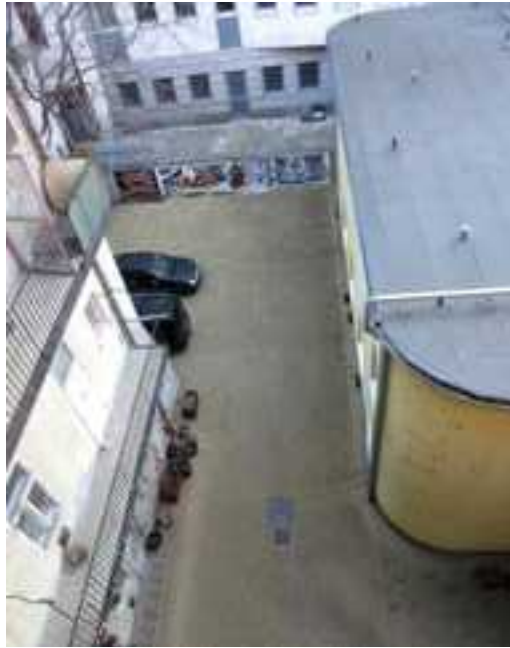
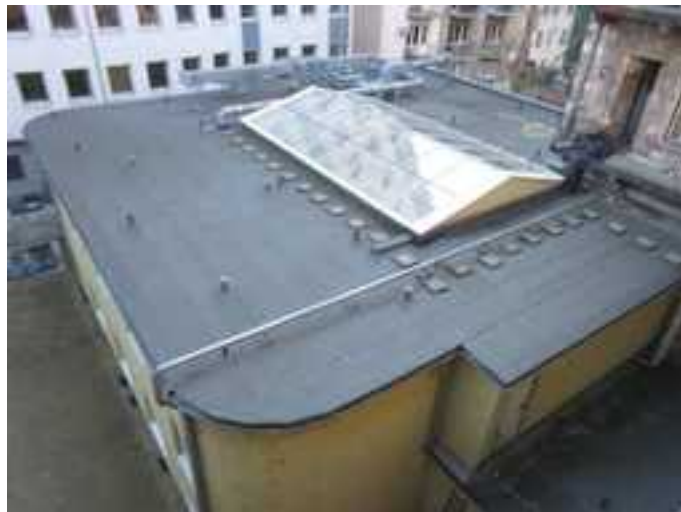
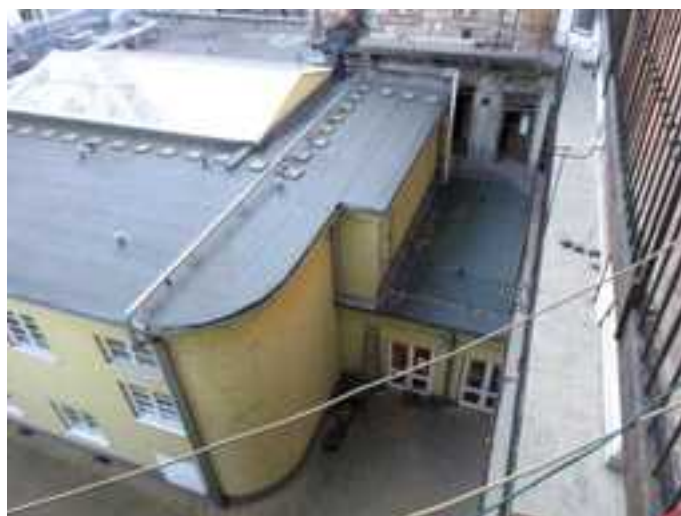
551.-253. Az épület belső udvara és z udvari épület felülnézete – az udvari épület 1937-ben épült.
Az udvar sárgás térkő burkolata újabb burkolat

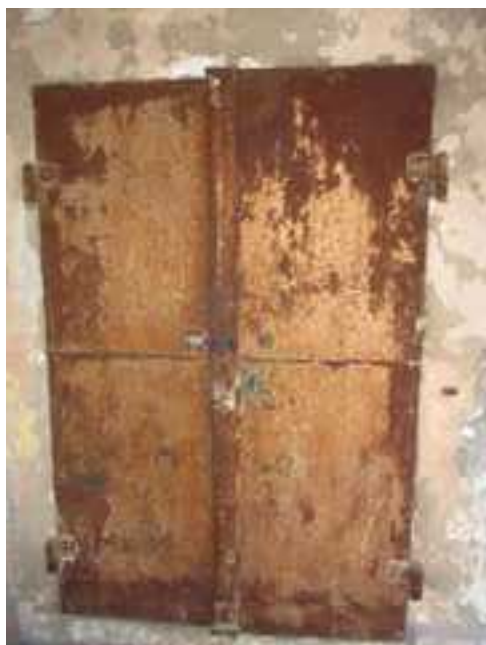
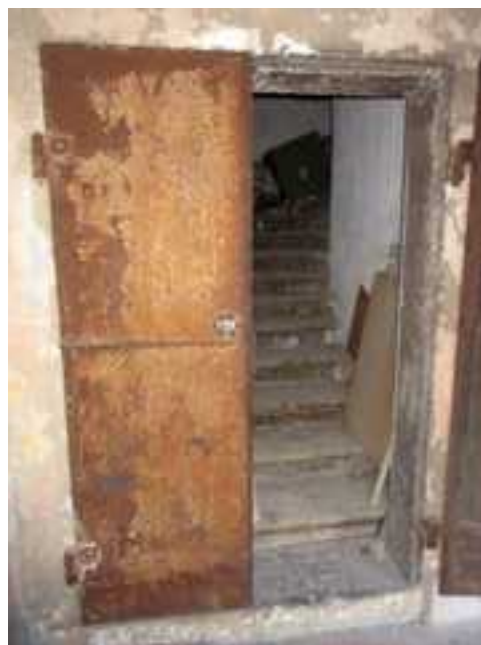
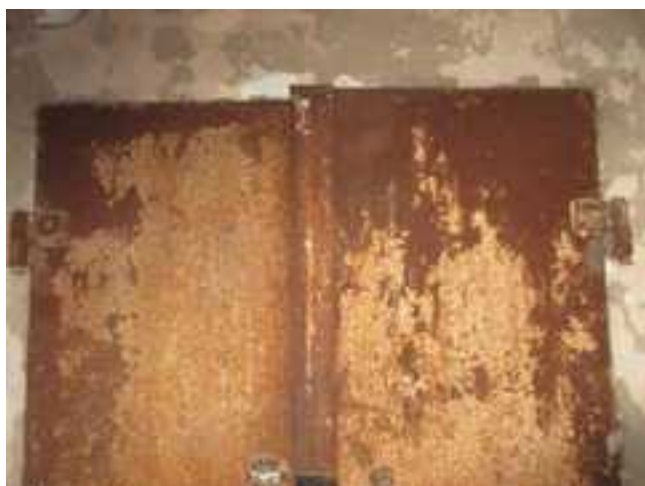
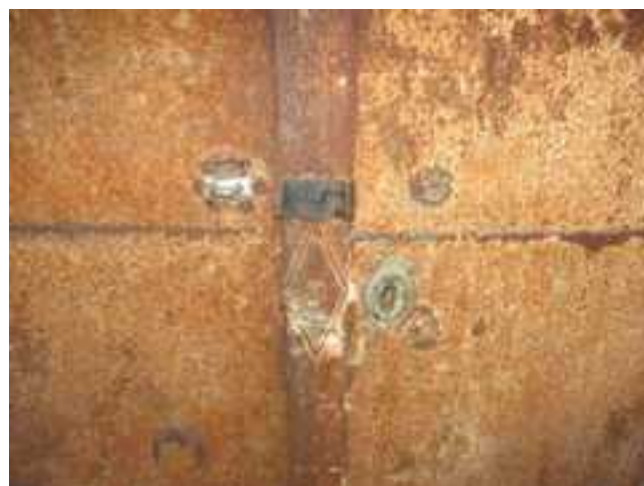
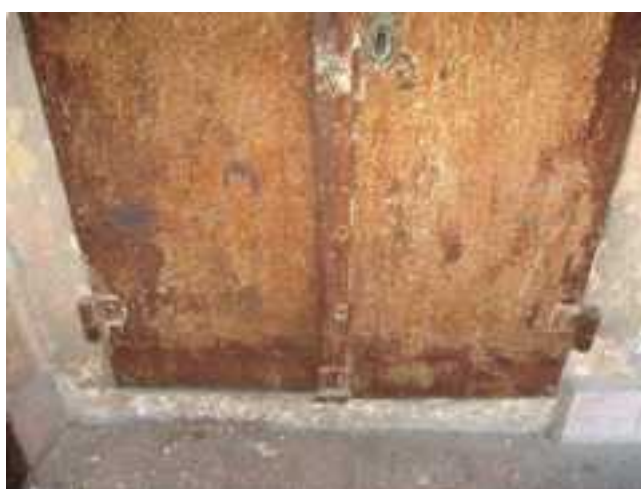
254.-258. A III. emeleti pihenőn elhelyezkedő padlásajtó nézete és részletei – a kétszárnyú fém ajtó
20. sz. első felében készült nyílászáró

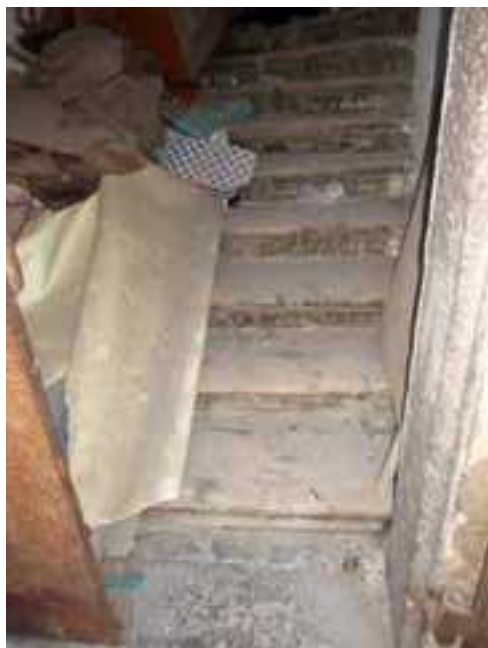
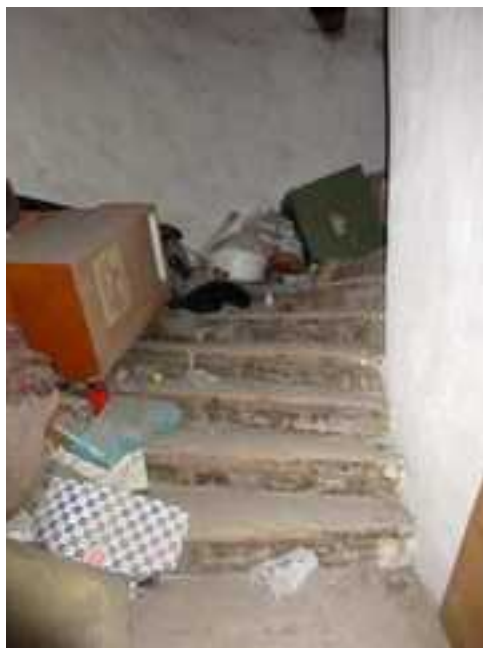
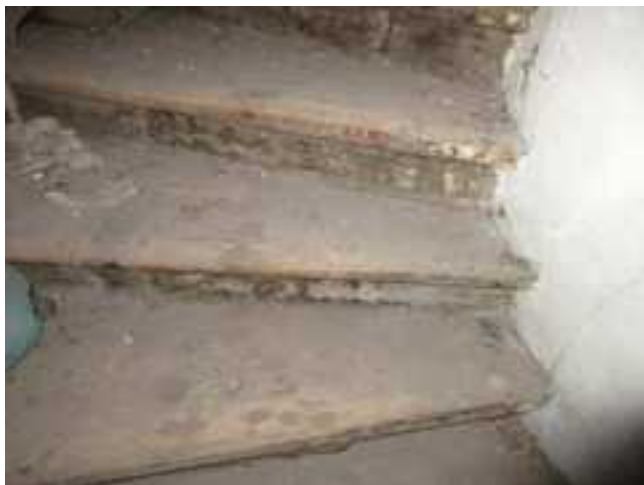
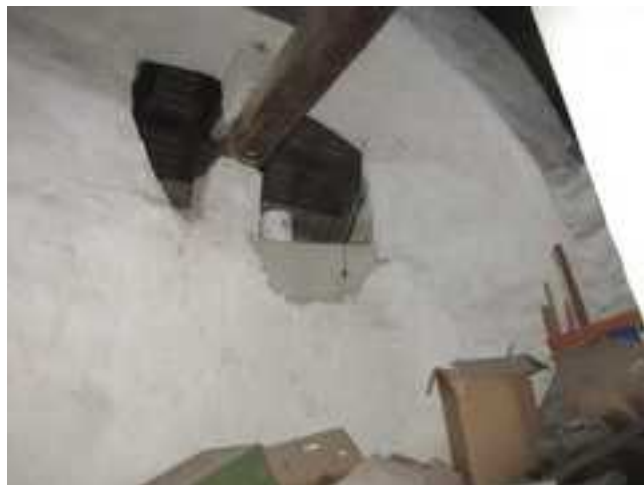
259.-262. A padlásra vezető lépcső nézetei és részlete, és a falazott oldalfal részlete – a faszerkezetű lépcső a 19. sz. közepe táján készült, műemléki értékű szerkezet

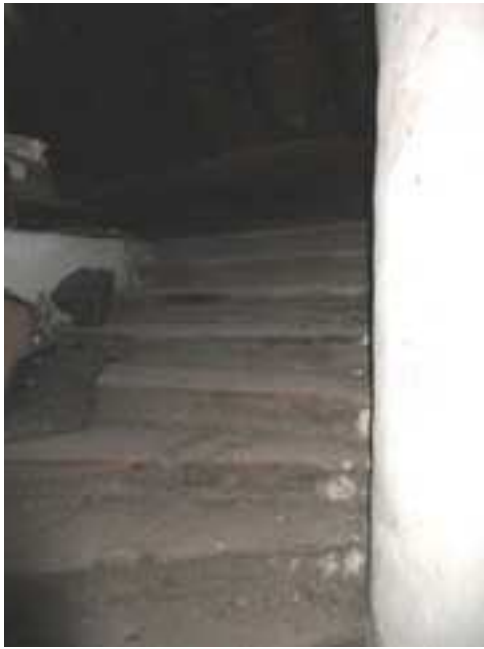
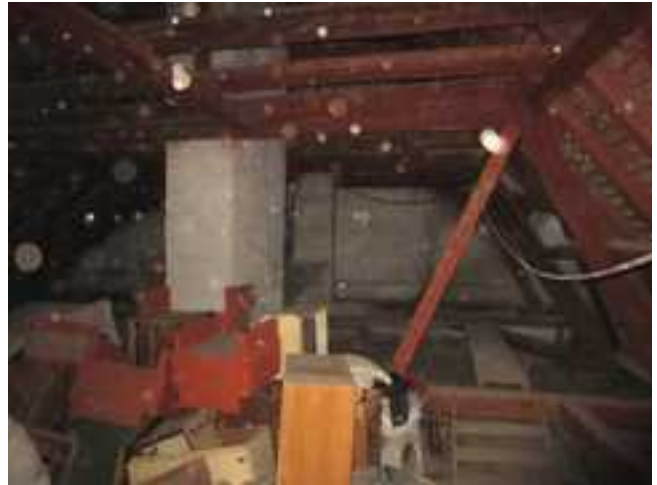
263.,264. A padláslépcső felső szakasza és az utcai szárny fölötti padlás tetőszerkezetének nézete ÉK felé

A 19. század közepén épült késő-klasszicista, feszítőműves fedélszék műemléki értéket képvisel

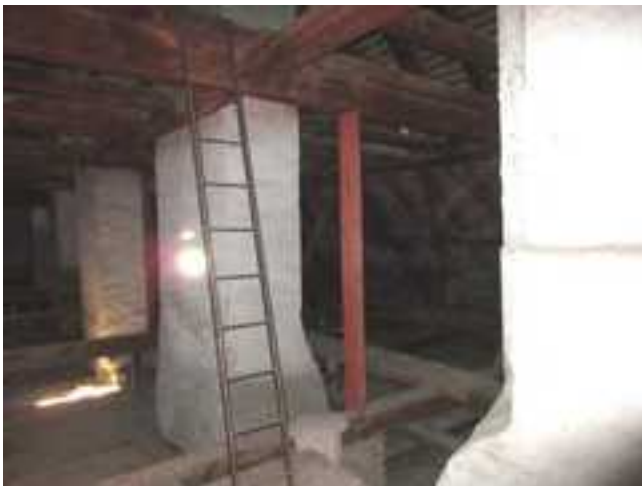
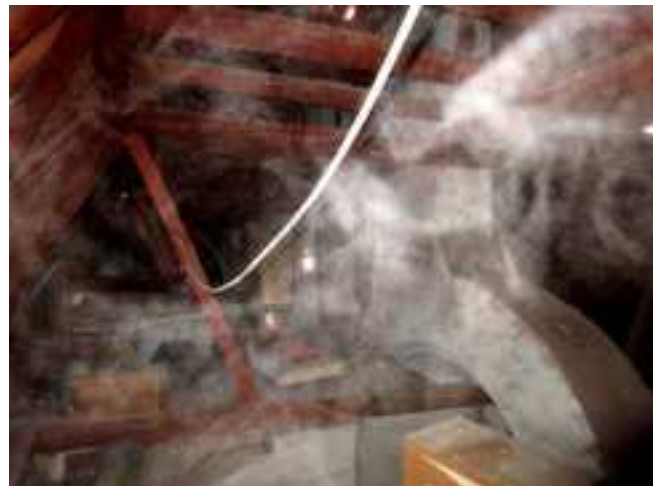
265.,266. Az utcai szárny padlásterében sorakozó kémények és az elhúzott, íves kémény

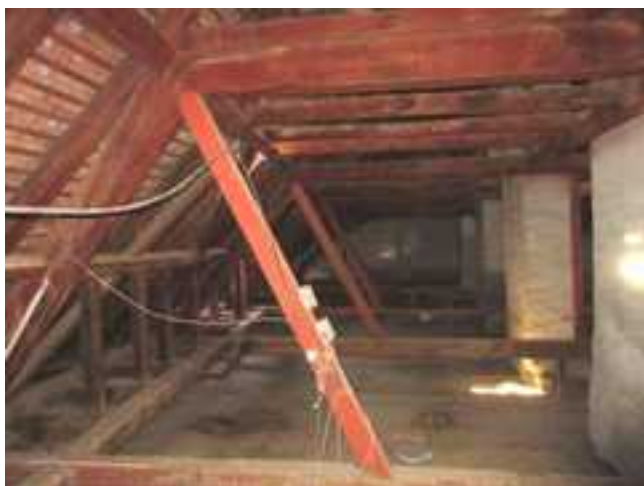
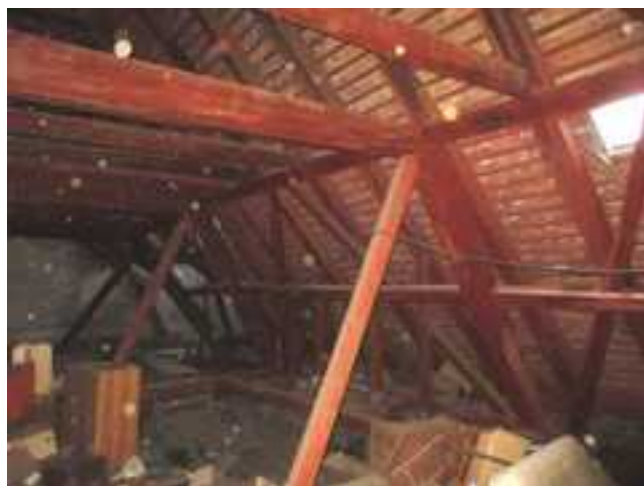
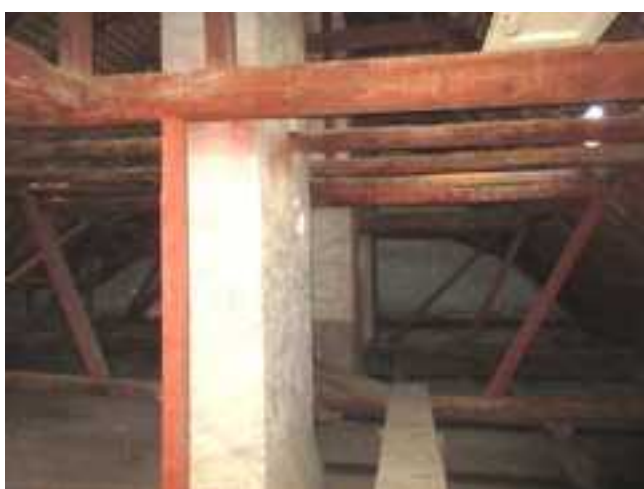
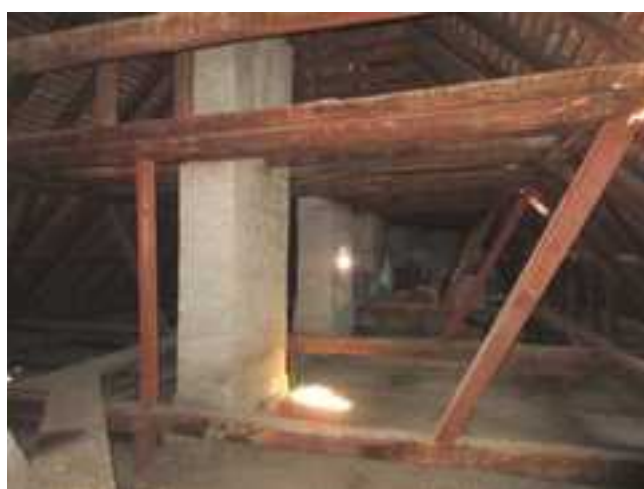
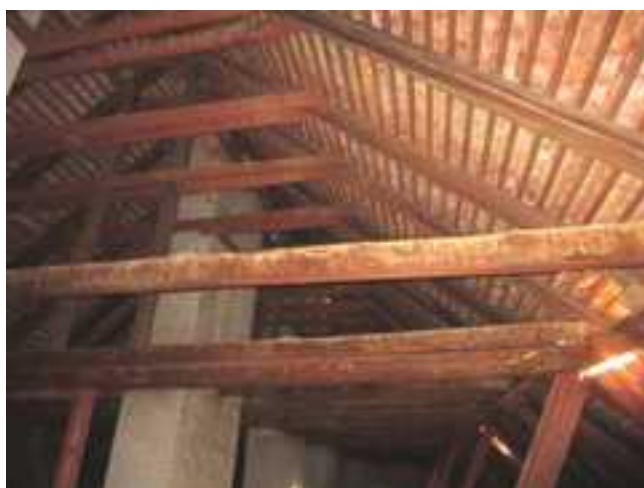
267.-271. A Király utcai épületszárny fölötti tetőszerkezet nézetei – bár az utóbbi években a tetőszerkezetet javították és megerősítették, fő szerkezeti elemei a 19. század közepén épültek. A késő-klasszicista, feszítőműves fedélszék műemléki értéket képvisel

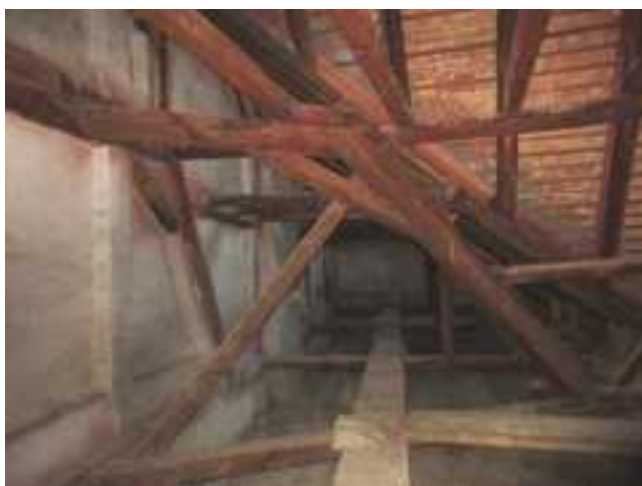
274. Az ÉK-i oldalszárny tetőszerkezete

A többszörösen javított és új elemekkel megerősített 19. század közepén épült késő-klasszicista, feszítőműves fedélszék műemléki értéket képvisel

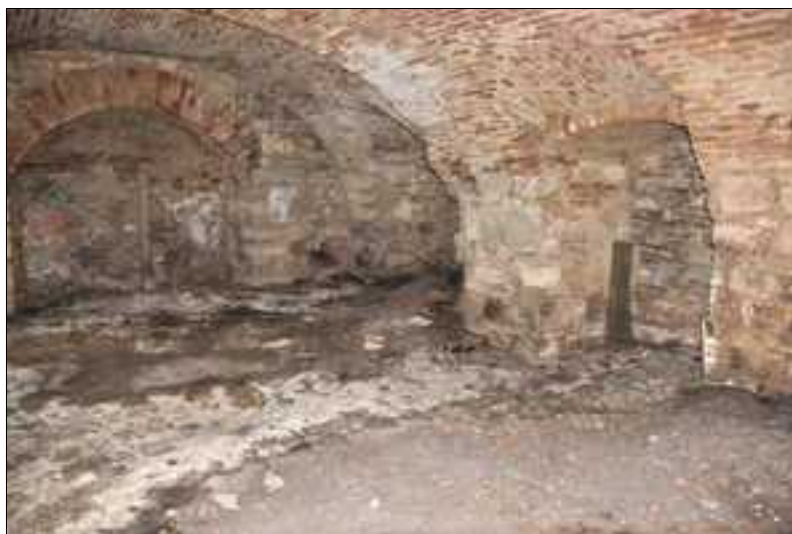
Az oldalfalakat 85-90 % ban nem takarta vakolat, a vegyesen falazott elemi téglák és mészkő idomokat meg tudtuk tekinteni, vizsgálni. Falszigetelésre utaló nyomokat nem tapasztaltunk, valószínűleg nem is készült, a falazat tapintása érezhetően nedves volt.

A döngölt föld padozaton igen sok helyen tapasztalhatók külső vízbefolyásból illetve csatorna vezeték sérüléséből adódó nedvesedési foltok, melyek az alapozás illetve a szigetelés nélküli falazatok állapotát befolyásolhatják.

A régi vízbefolyási helyeken a falazat elszíneződése és felpuhulása figyelhető meg.

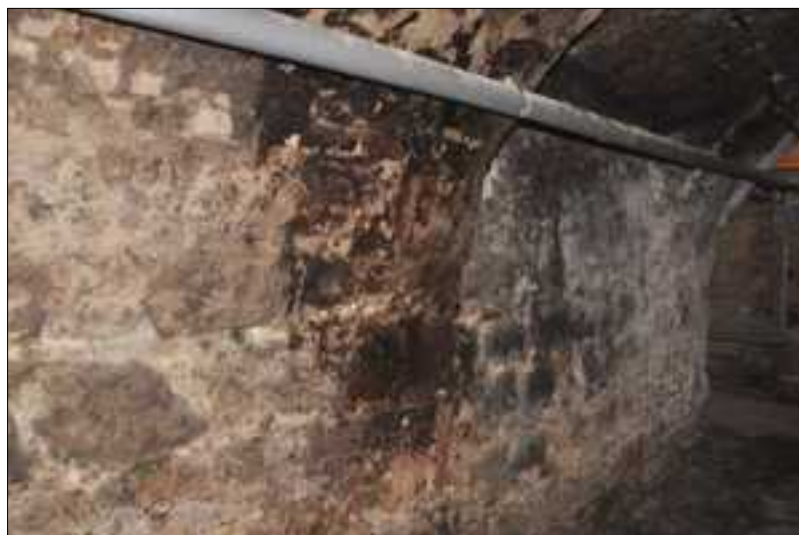
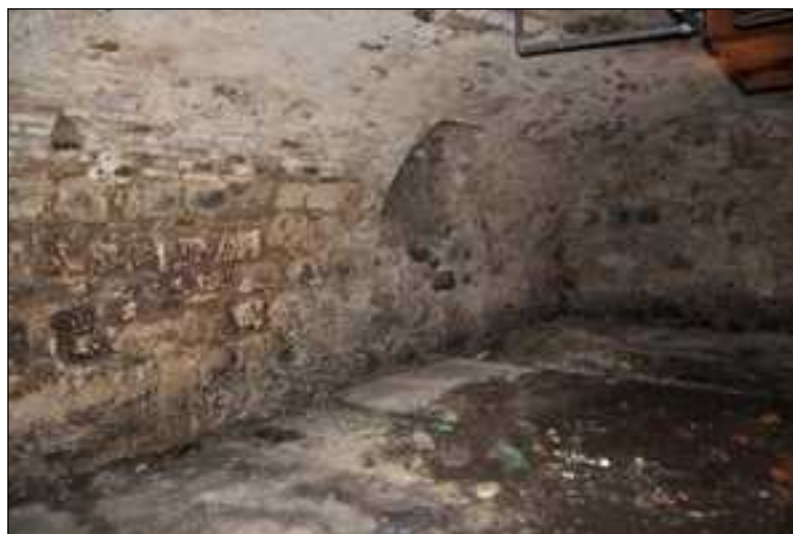
Az oldalfal pozíciója közel függőleges, a 100-120 cm vastag vakolatlan falazat faragott mészkő és téglavégleges téglázata jól megfigyelhető volt. Jelentős sérülést nem tudtunk azonosítani.

Érdekes, hogy a falazás minősége mennyire eltérő járatonként. A terek egy részénél szabályos befaragások, téglakötések készültek, de sok szakaszon erre kevés figyelmet fordítottak.

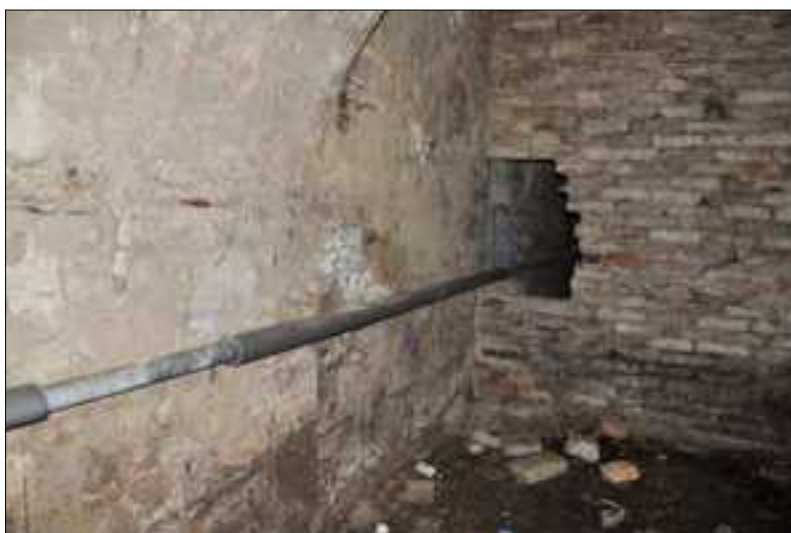
Az eltérő építő anyagok és a beugrások, boltozatok árulkodnak a gyakori átalakításokról.

Több helyen találtunk a pincei falazatot, és a nyílások feletti boltozatot áttörő gépészeti vezetékeket. Ezek nem teljes szakszerűséggel készültek, de a lokális sérülések környezetében statikai problémát ebből kifolyólag nem tapasztaltunk.

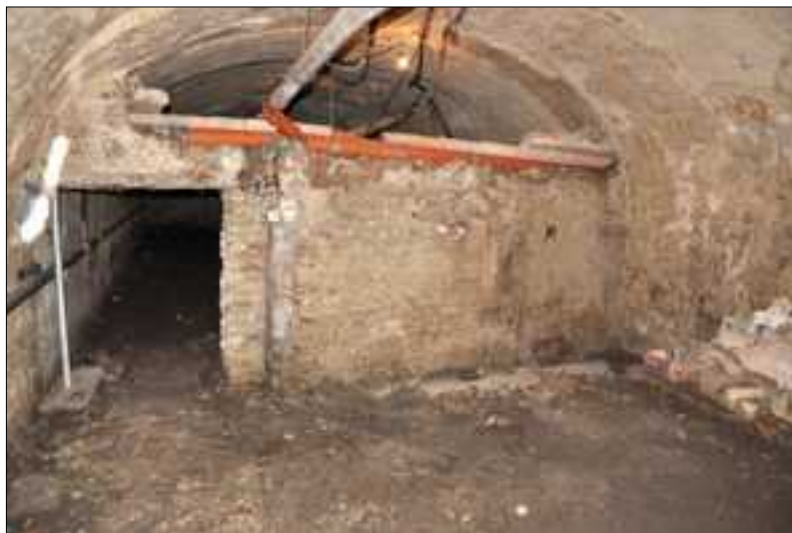
A harántfal megbontása a gépészeti vezetékek felújítás miatt

Az eredeti ablaknyílásokat is többnyire lefalazták, a szigetelés nél-
küli nedves falazat kiszáradását ezzel jelentősen meggátolták.

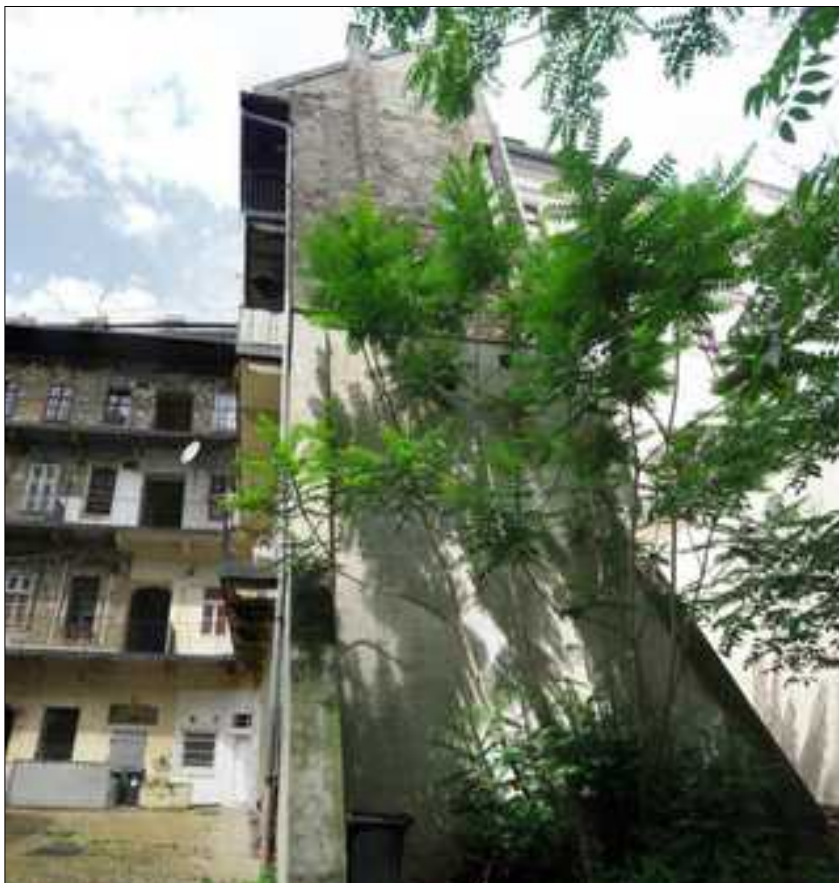
Elsőként kell azon-
ban meg-
jegyez-
nünk, hogy
az észak-
keleti ol-
dalszárny
tűzfala
megdőlt
ezért azt
meg kellett
támasztá-
ni. A meg-
támasztás
módjáról a
megren-
delő nem

A támfallal megtámasztott tűzfal esetében a falak külső oldalán csapok elhelyezését javasoljuk, amelyeknek esetleges mozgását időszakos geodéziai méréssel lehetne ellenőrizni, és amennyiben valóban folytatódna a mozgások, úgy azok okának kiderítésére további részletes vizsgálatokat kell elvégezni, majd a megszüntetésre műszaki, kiviteli tervet kell készíteni, amit engedélyeztetni kell, és ez alapján a szükséges kivitelezést végre kell hajtani.

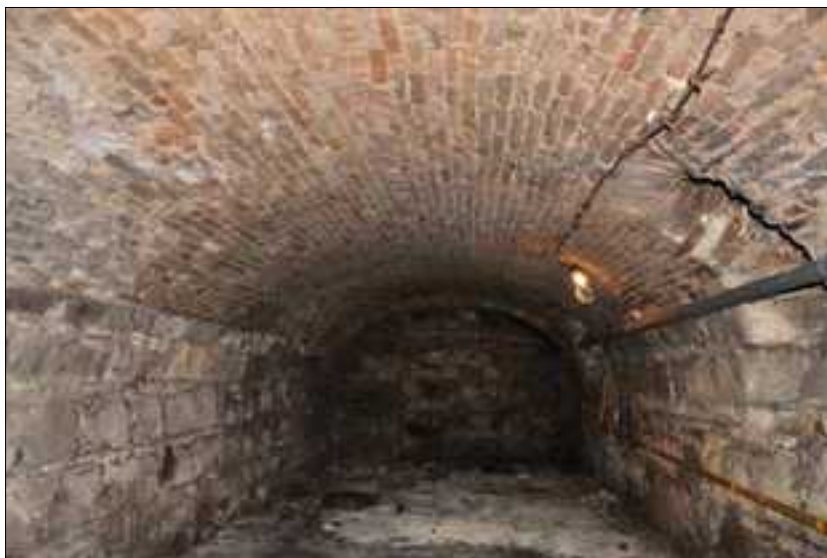
A pincelejáró lépcső melletti kis ($\approx 8 \text{ m}^2$) földém monolitikus kialakítású

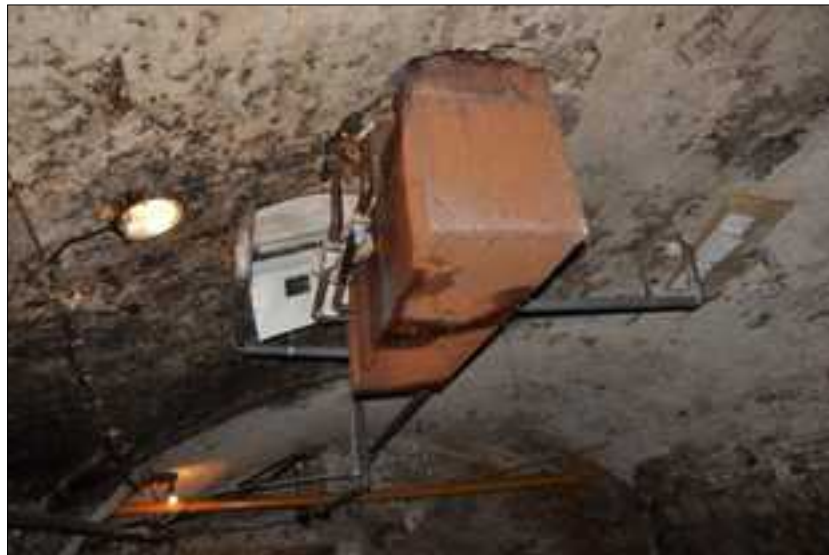
Viszont a későbbi átalakítások, gépészeti munkák, beavatkozások
környezetében a földem lokális sérülései figyelhetők meg.

Szerencsére a vastag boltozatos földem teherbírását ezek a kisebb
cső átvezetések nem gyengítik, viszont több helyen tapasztaltam,
hogy a csövekből kiszivárgó nedvesség a falazatot károsítja

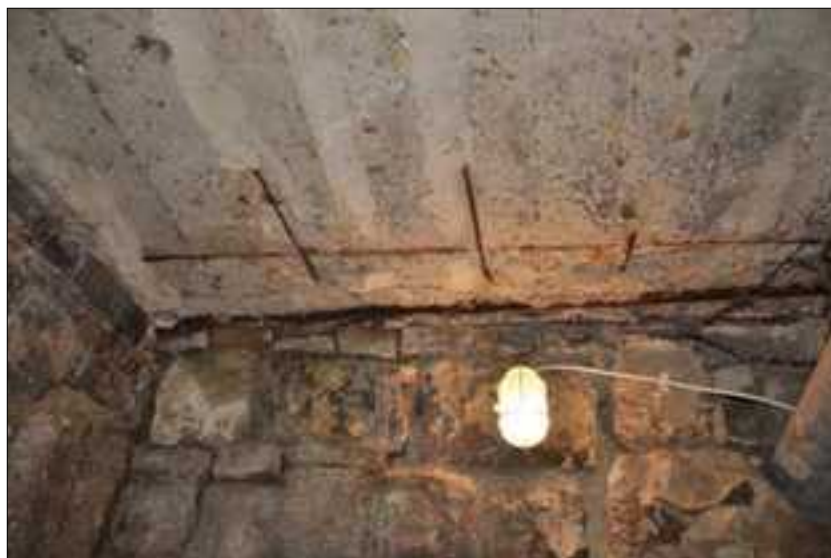
A lépcsőlejáró melletti monolitikus födém alsó felületén a vasalás kilátszik, ez erőtanilag kedvezőtlen. Viszonylag sok acélbetét vég-nél figyelhető meg betontakarás hiánya, feltehetően kivitelezési hiba okozta a betétek elmozdulását.

Szerencsére az acélbetétek korróziója még kezelhető szinten van, kijavítását szükségesnek tartjuk.

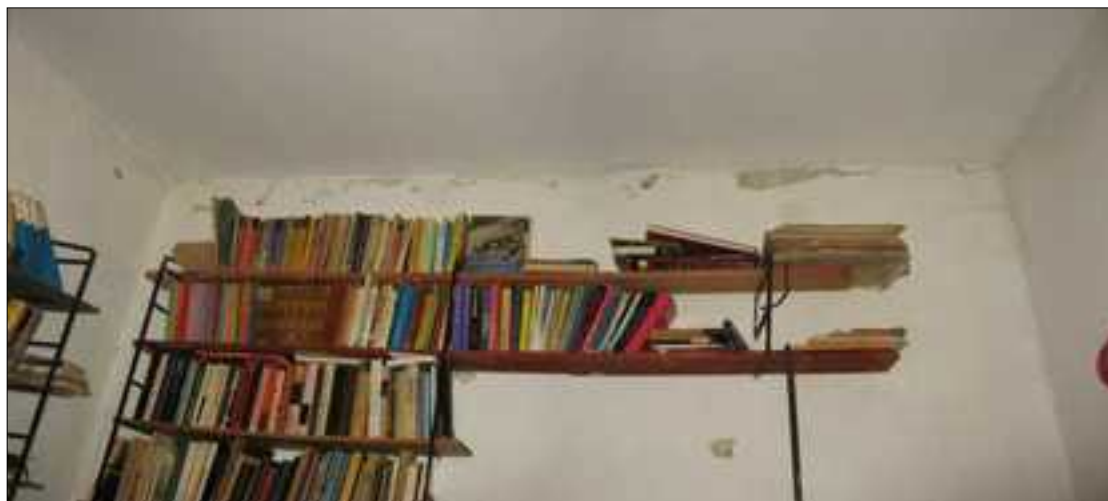
alapján tudunk következtetni, amelyeket már az előző pontban le-
írtunk. A csapos gerendafödémeken álló válaszfalak esetén több
helyütt találkoztunk a mennyezet vonalában vízszintes repedések-

kel, ami a födém lehajlására utalhat.

Alapos okunk van feltételezni, hogy az állapota igen rossz, de en-
nél több csak feltárásos vizsgálat alapján jelenthető ki.

Mindenképpen fontosnak tartunk egy feltárásos vizsgálatot, ahol mód van megvizsgálni a födém állapotát, és meghatározni a további tennivalókat. Ezeket a feltárásokat a meg nem erősített födémszakaszokon célszerű elvégezni. Ez jelenleg nem tudtuk megoldani a lakott lakások miatt, és a lakók beleegyezésének hiányában.

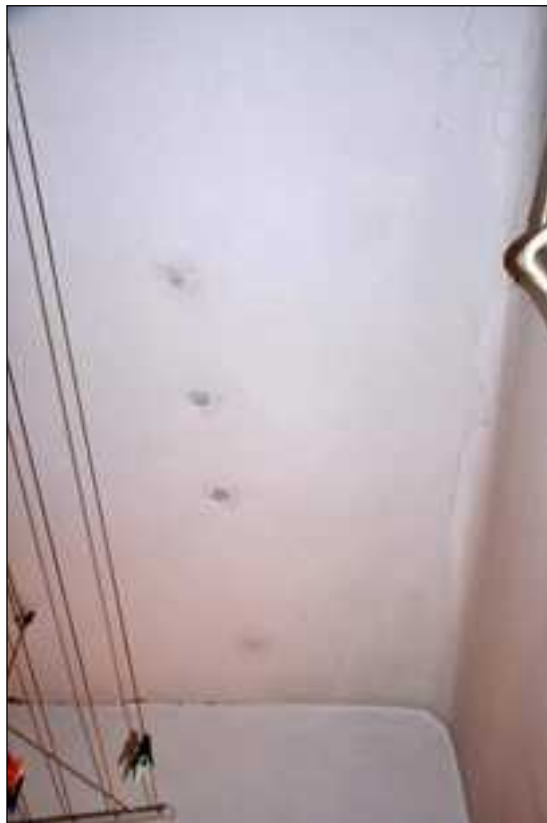
A felső lakásoknál általában állmennyezet készült, takarva az eredeti, majd a ≈ 15 évvel korábban készült erősítések nyomát. Néhány lakásnál azonban a felfüggesztő csavarok helye árulkodott a gerendák (csapos földémtípus) megerősítéséről

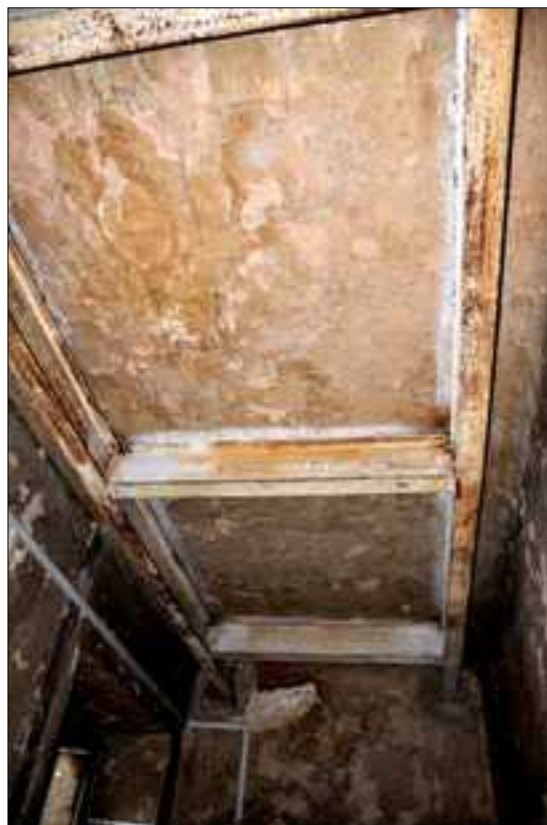
A lépcsőház előterénél valószínűleg a főfalak futása miatt nem lehetett a felső kiváltó fagerendás felfüggesztést alkalmazni, illetve a nagyobb terhelés miatt választották a szakmunkások a mennyezet alsó acél gerendával való alátámasztását. Ilyen megoldás még 2 lakásnál is előfordult, de ott már gipszkarton állmennyezet takarta a megerősítést.

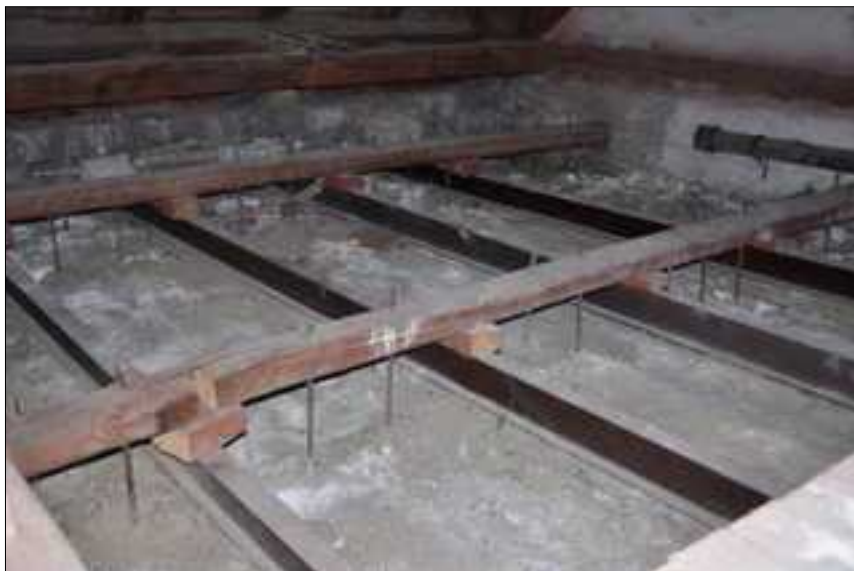
A csapos földem megerősítése igen változatos megoldásokat mutat. Az alapterület többségénél a főfalak fészkeibe ültetett acélgerendákat helyeztek el, melyre a kívánatos helyekre keresztgerendákat helyeztek. A sérült földem gerendák felfüggesztése ezekhez a fa keresztgerendákhoz történt.

Állapota rendezett, a lakók elmondása és véleményünk szerint felülvizsgálata az elmúlt években történhetett.

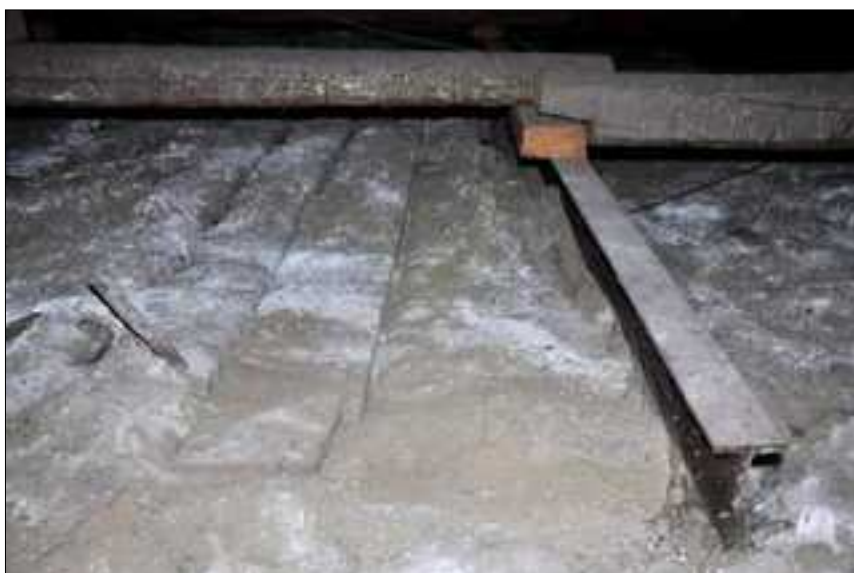
Kevert erőjáték. A jobb oldali földemrész csapos, míg a bal oldali kisebb terület már borított gerendás rendszerű.

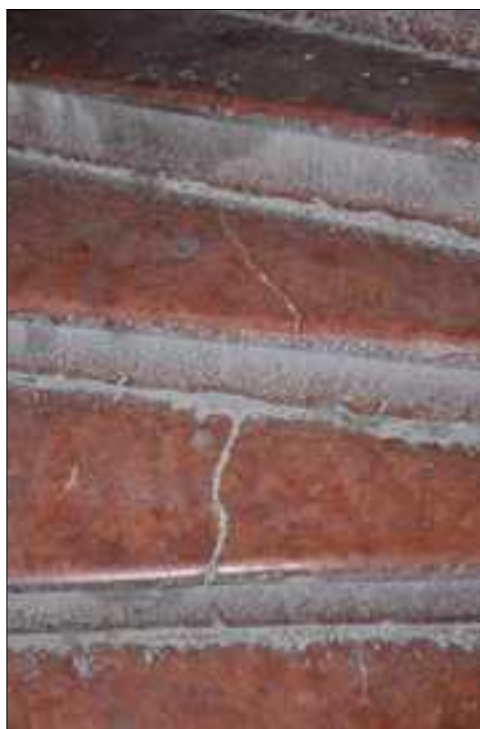
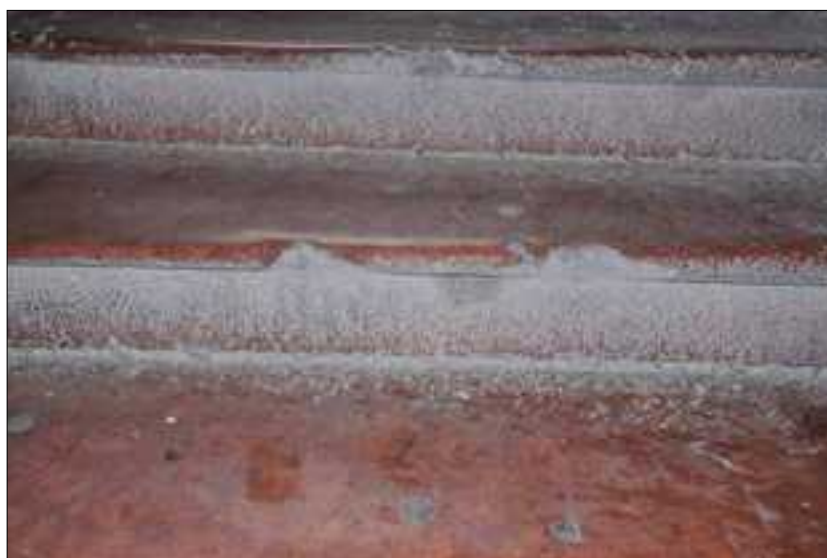
A lépcső egyidős az épülettel, felületén jelentős kopások észlelhetők. Szerencsére kevés elemi lépcsőnél tapasztalható törés, a 9,13,14 foknál keletkezett teljes keresztmetszetet érintő törési vonal.

A törés ragasztásos javításával a 22. foknál találkoztunk, ennek hatékonysága azonban csekély.

Lényeges törést, a 9,13,14 számú lépcsőfoknál találtunk, az eredeti vörös márvány lépcsőfokokat a kővarrás módszerével meg kell erősíteni. Különös tekintettel a 13,14 lépcsőfokra, hiszen itt a gyengítés az íves szakaszon van és két egymás melletti elemnél következett be a sérülés.

Javaslom a régebbi javítgatásnál, a 22. számú lépcsőfoknál is a kővarrásos megerősítést elvégezni.
