BUDAPEST VI. KIRÁLY UTCA 11. SZ. LAKÓHÁZ

ÉPÍTÉSTÖRTÉNETI DOKUMENTÁCIÓ ÉS RÉSZLEGES ÉRTÉKLELTÁR

2024. február

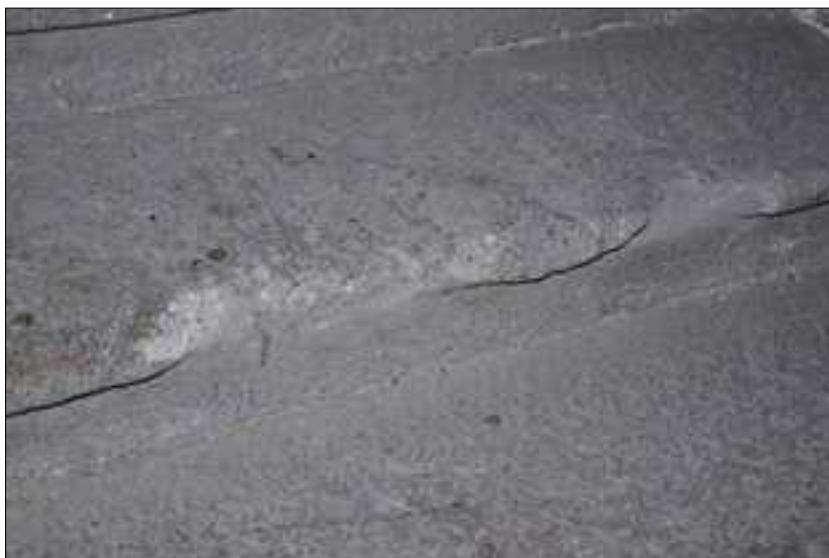
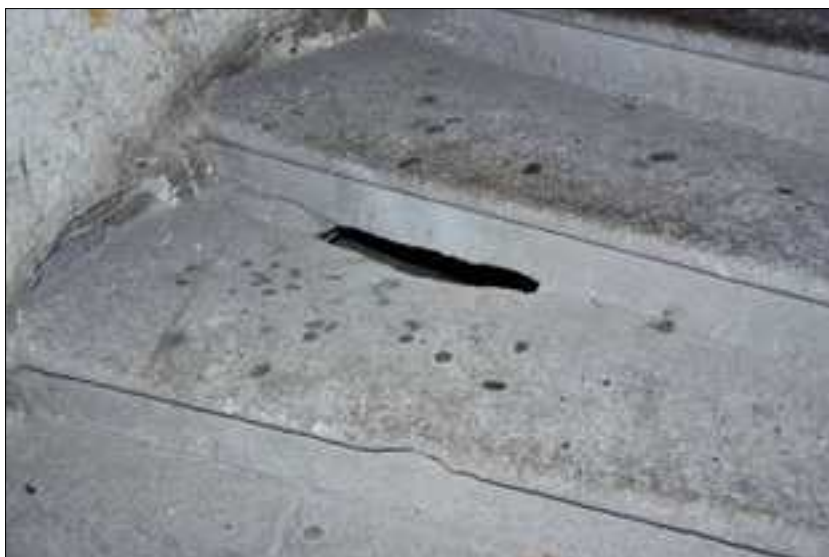
Az I. és II. emelet közötti kőlépcsőnél szintén a felület erőteljes kopása figyelhető meg. Törött elemeket nem találtunk, de az élek, sarkok sűrű csorbázatos letörései figyelhetők meg.

Statikailag ez nem okoz ugyan állékonysági problémát, de a biztonságos használhatóságot csökkenti, a balesetveszélyt növeli.

A lépcső élek és letöredezett sarkok kőpótlása javasolt egyrészt álagvédelmi okokból, másrészt balesetvédelmi célzattal.

A megkopott, kiöblösödött lépcsőfokok tisztítása, érdesítése, stokkolása is javasolt.

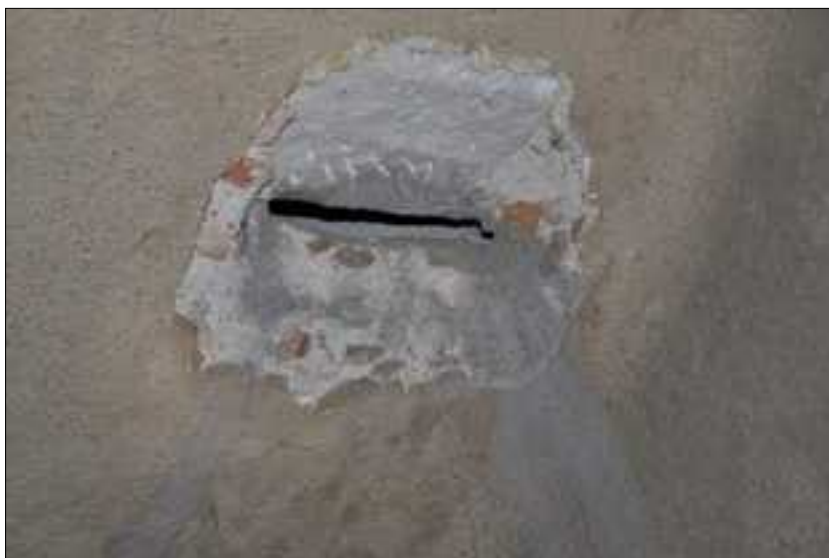
A szabálytalan alakú 10. számú elemi lépcsőfok széleinél végzett régebbi kitöltés, kikenés kihullott, az alsó vakolat is levált. A régi javításnál semmilyen kővarrást, acélbetétes bekötést nem alkalmaztak, a fokok mozgása következtében a kitöltés törvényszerűen hullott ki. Ez szerencsére még komoly statikai gondot nem okoz.

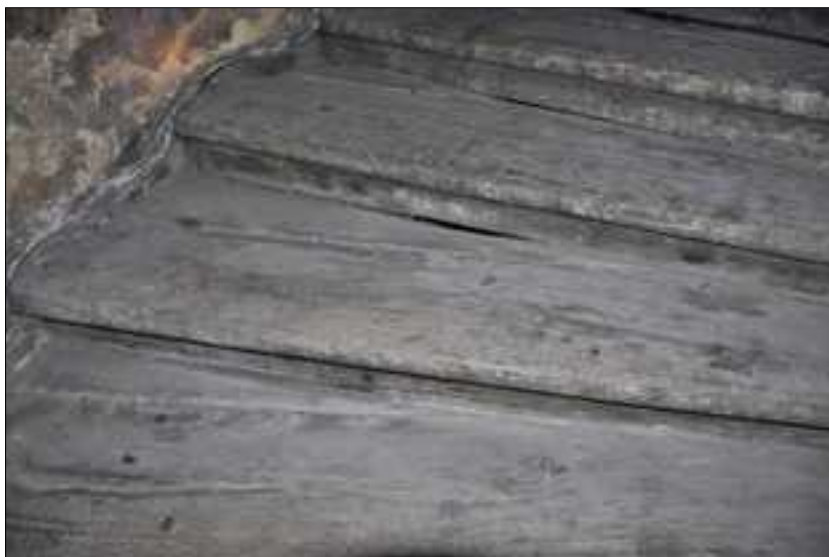
A II. emeletről felfelé eredetileg is faanyagú lépcső készült. A vastag pallókból készült eredeti állapotú, elemi fokok felülete jelentősen megkopott, az élénél letörések észlelhetők.

A vastag járólapok toldásai megnyíltak, a homloklemez és a járólap között is markáns megnyílások alakultak ki.

A faanyagú lépcsőnél az elemi fokok széleinek stabilizálását javasoljuk elvégezni habarcs-beton kikenéssel, a befogás lazasága miatt az elemek mozognak. Törés veszélyt nem tapasztaltam, statikai probléma nem áll fenn.

A széles lépcső lapoknál a két elemből álló fokok összeeresztése, csapolásos ragasztása javasolt. A megkopott, kiöblösödött felület összecsiszolása, majd érdesítése, felületkezelése, festése is javasolt állagvédelmi, baleset megelőzési okok miatt.

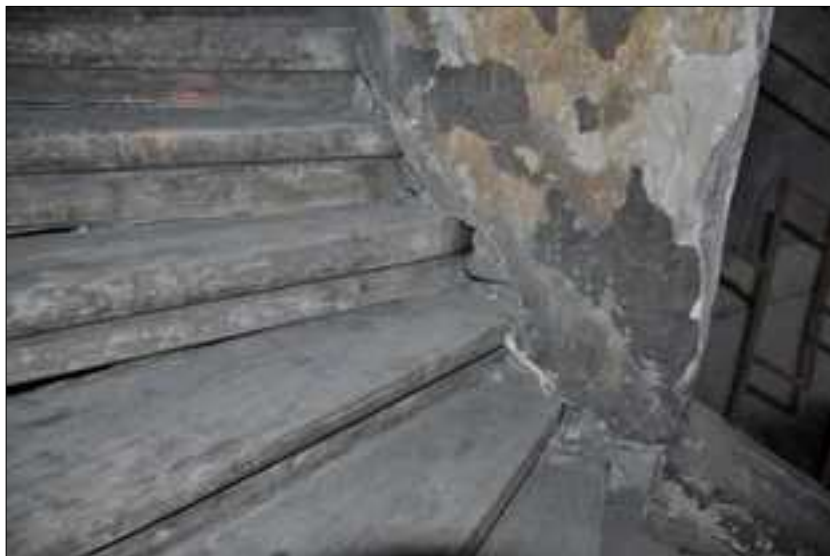
Az elemi fokok egymáshoz képest kissé elmozdultak, a megnyílások az anyag összeszáradása miatt is növekedtek. A belső és külső fal felfekvésnél a fokok mozgása miatt a kifalazások meglazultak, ennek következtében több lépcsőelem mozog.

A faanyagú lépcső elemeket vizsgálva nem tudtam felfedezni semmilyen faanyagvédelmi védőkezelés vagy festés nyomait. A felső járófelület kopása ennek következtében törvényszerűen következett be.

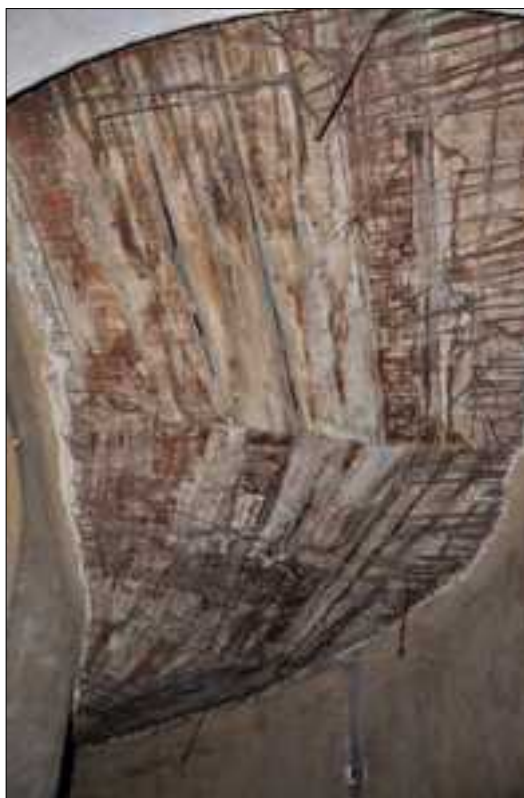
A falépcső alsó felületét eredetileg stukatúr vakolat borította, ezt teljes egészében eltávolításra került.

Pontos okát nem tudtuk kideríteni, nagy valószínűség szerint a vakolat a falépcső mozgása

miatt berepedezett, rögzítése elvált a tartószerkezettől, és a bal-
esetveszély megelőzése céljából döntött a kezelő a stukatúr eltá-
volítása mellett.

Visszajavítása azonban nem történt meg. Szerkezetileg ez a stuka-
túr hiány problémát nem okoz, a látvány azonban lehangelő.

A fa lépcső alsó felületén a régebben eltávolított stukatúr pótlását javaslom helyreállítani, szintén műemlékvédelmi- állagvédelmi okok miatt.

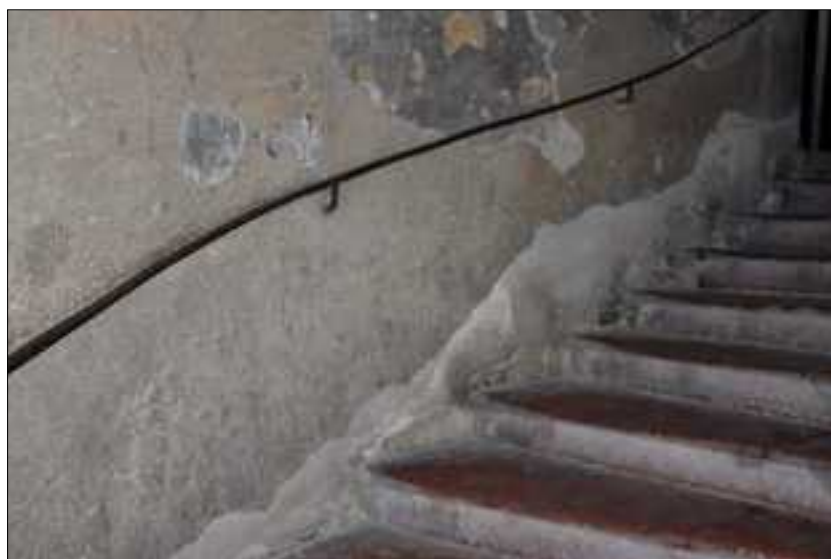
A kialakítás meglehetősen alacsony színvonalú. A rögzítések a fal-
ba be vannak kötve habarccsal, egy-két pozícióban tapasztalha-
tó csak kisebb mozgás érzékenység, ez azonban funkcióbeli gon-
dot nem okoz.

A korlátrendszer mozgási hajlama a vékony köracél (laposvas) és a ritka lehorgonyzások miatt érezhető, de a korlát állapotát ennek ellenére stabilnak ítéltük meg. Az acélszerkezeteknél felületkeze-
lésre utaló nyomot nem tudtam azonosítani.

A korlátrögzítő pálcák befogásait át kell vizsgálni, a laza részeknél a lehorgonyzást újbóli beragasztással meg kell oldani.

A korlát teljes acélszerkezeténél a régi festék eltávolítása, majd felületkezelését javasoljuk.

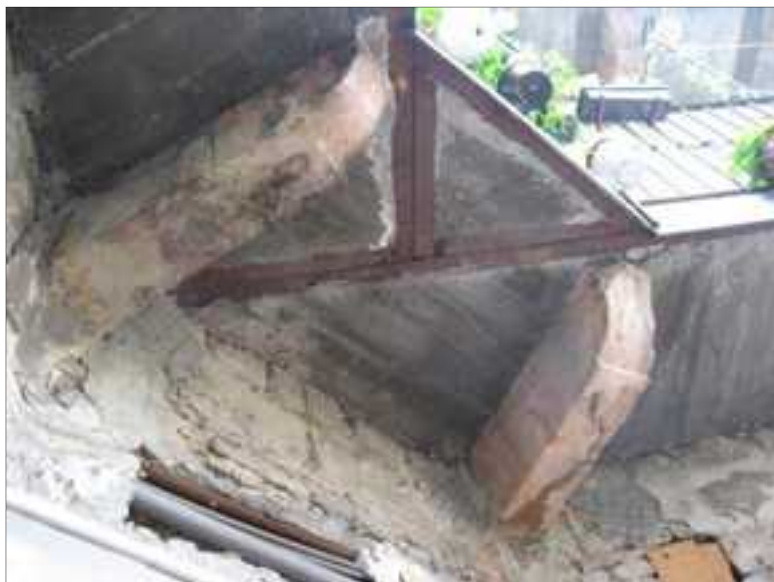
A függőfolyosók állapota szerkezeti szempontból egyelőre nem kifogásolható, a vasbeton lemezeken nem találtunk károsodást, mint ahogy a kőkonzolokon sincsenek olyan sérülések, amelyek aggodalomra adnának okot.

A függőfolyosók szerkezeti beavatkozást nem igényelnek, de néhány helyen az átázásra utaló foltosodást tapasztaltunk, ezért felhívjuk a figyelmet a függőfolyosó szigetelési hibáinak az elhárítására tekintettel arra, hogy az átázás előbb utóbb a betonacél korróziójához, és a szerkezet tönkremeneteléhez vezethet.

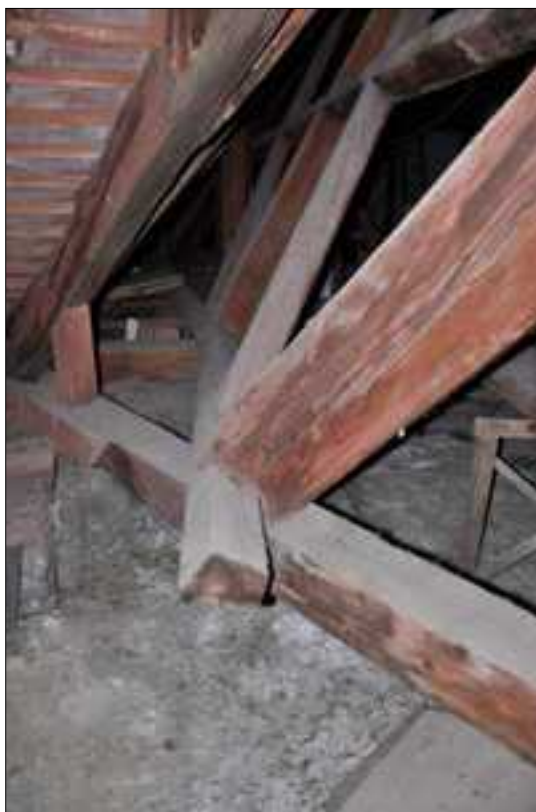
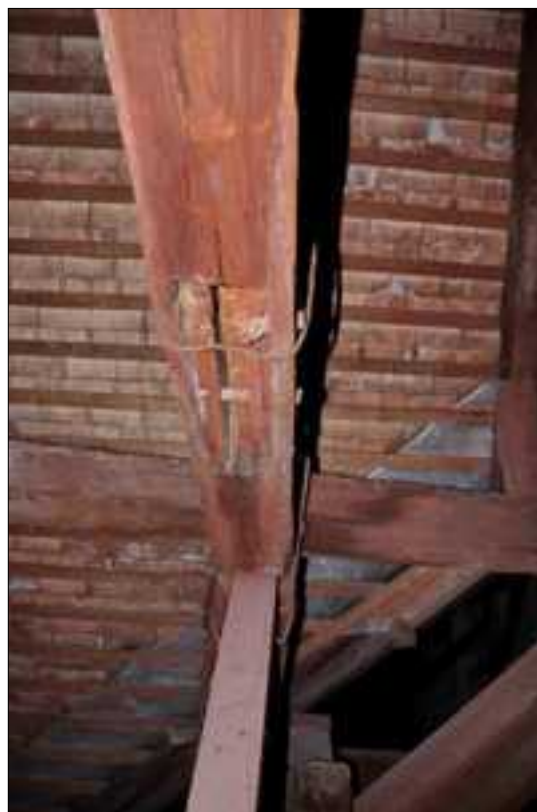
Törvényszerű a faelemek beépítésénél, hogy a csapolások, kötések összeszáradnak, így a csomópontok erőtanilag meggyengülnek, jelen esetben is találtunk ilyen csomópontot, hiszen az átalakítás során új gerendák kerültek beépítésre, illetve megbontásra.

A nyeregtetős rész átalakításnál több fő alkat elemet eltávolítottak, a megmaradó gerendáknál a csapolások, bemarások helyei láthatók. Ez sajnos keresztmetszet csökkenést eredményez. Szerencsére a vastag, és sérülésmentes gerendáknál így statikai prob-

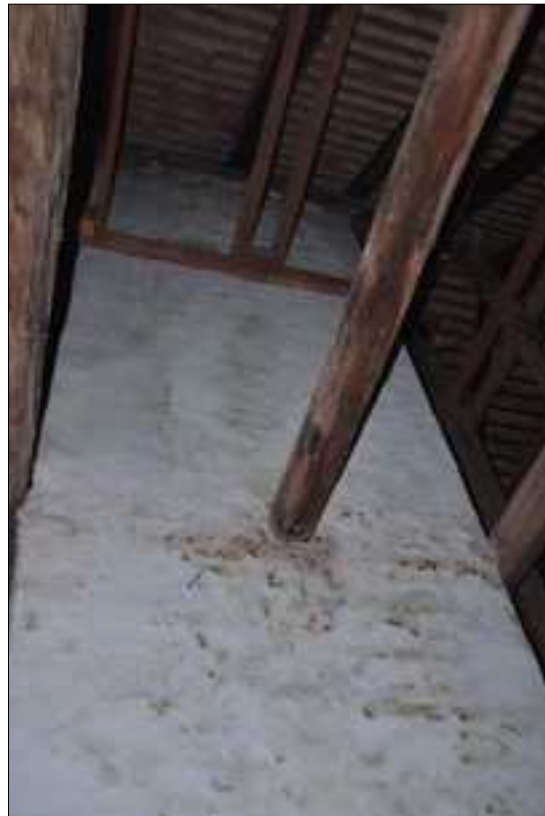
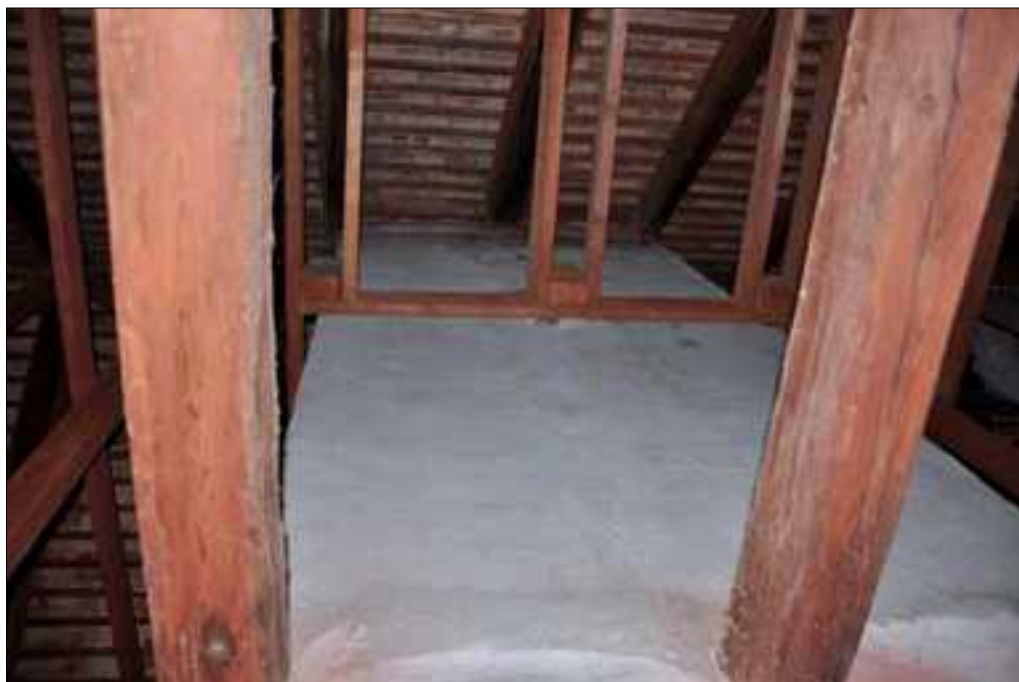
Néhány torokgerendánál megfigyelhető, hogy a szellőzőkbe, kéménytestekbe vannak felülteve, esetleg bekötve. Ez tűzrendészetileg nem megfelelő megoldás, abban az esetben sem, ha a kürtő bélelve van, a csomópontokat az előírások szerint kell kialakítani, a 12 cm védőtávolságot be kell tartani.

Felső kép : A nyeregtető rész átalakításánál a kémény, szellőző felépítményeknél a felső fogópárok vezetése törvényszerűen megszakad, kiváltása szükséges. Véleményem szerint a palló

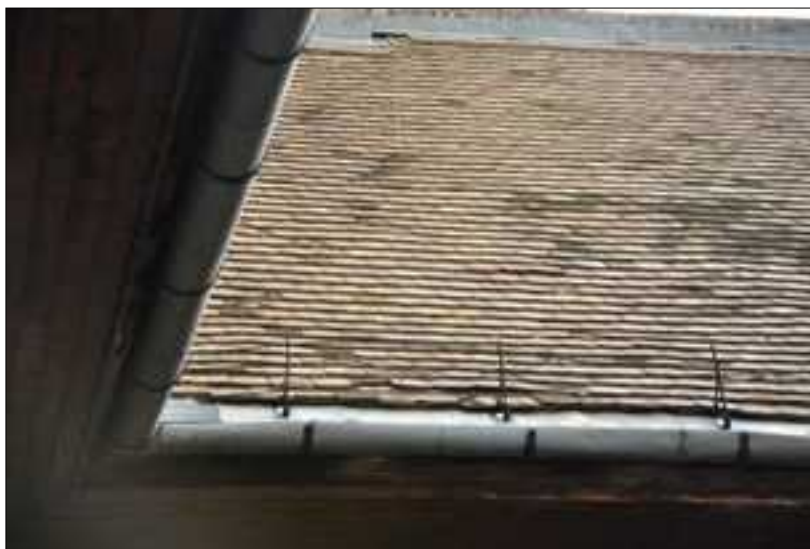
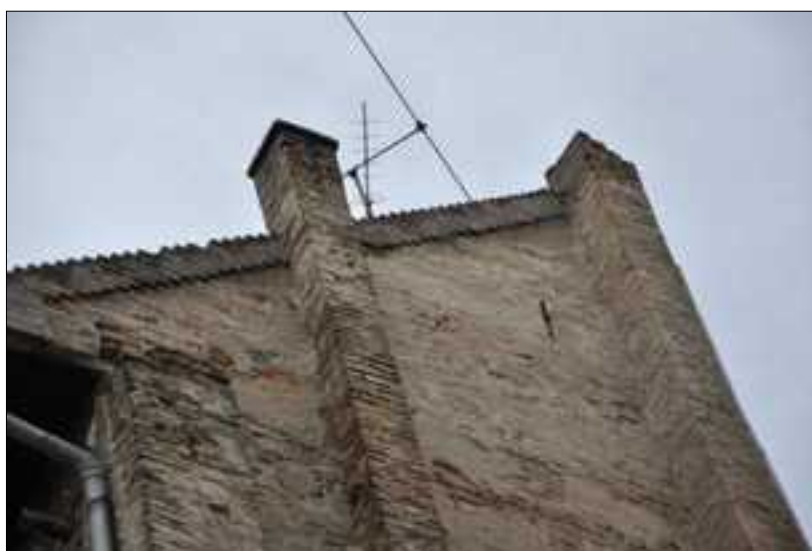
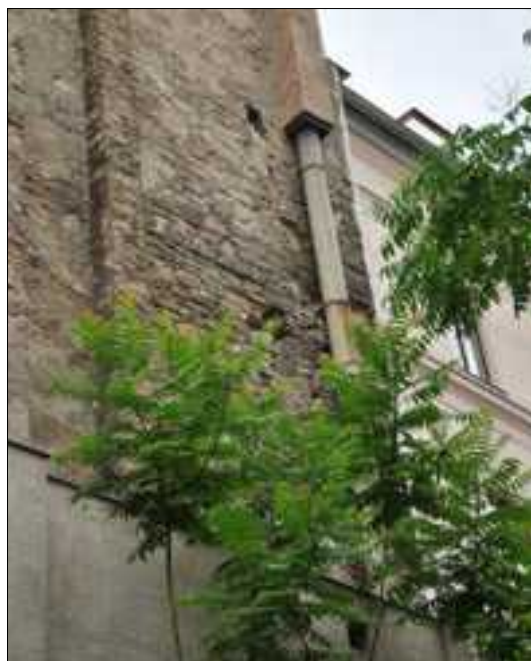
A lezáró tűz-
falon futó
kéménytest
eldeformá-
lódott, illet-
ve a fejrésze
hiányos is,
ez egyrészt
állékonysági
probléma,
másrészt
balesetve-
szélyes.

A kéményfalazat alsó része
hosszan hiányos → vagy visz-
szafalazás, vagy kiváltás
szükséges, így szintén állé-
konysági problémát okoz

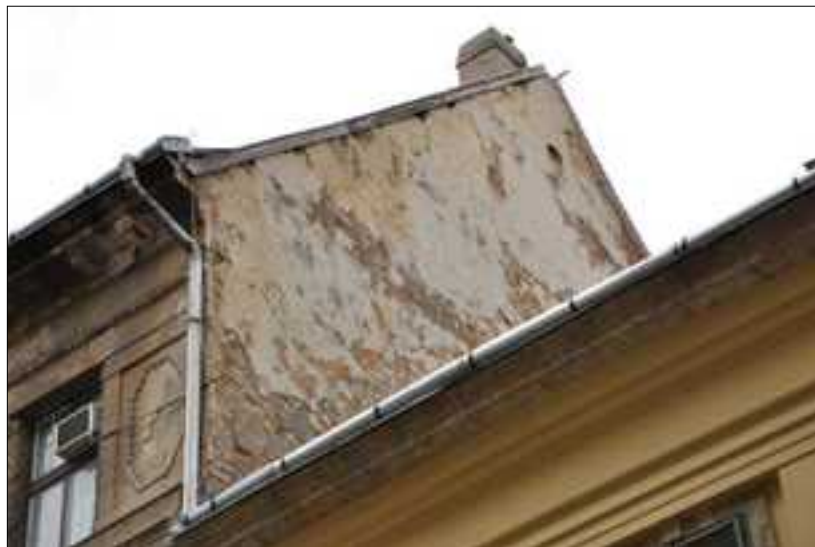
Az utcai nyeregtető rész oromfalát a csapó eső intenzíven éri, a vakolat nagy része lehullott, feltáskásodott. A falazatban kisebb hullám alakú deformáció is kialakult. Szerencsére ez a jelenség még a stabilitási határon belül van, de a vakolás állagvédelmi okokból és a már meglévő deformáció megállítása céljából indokolt.

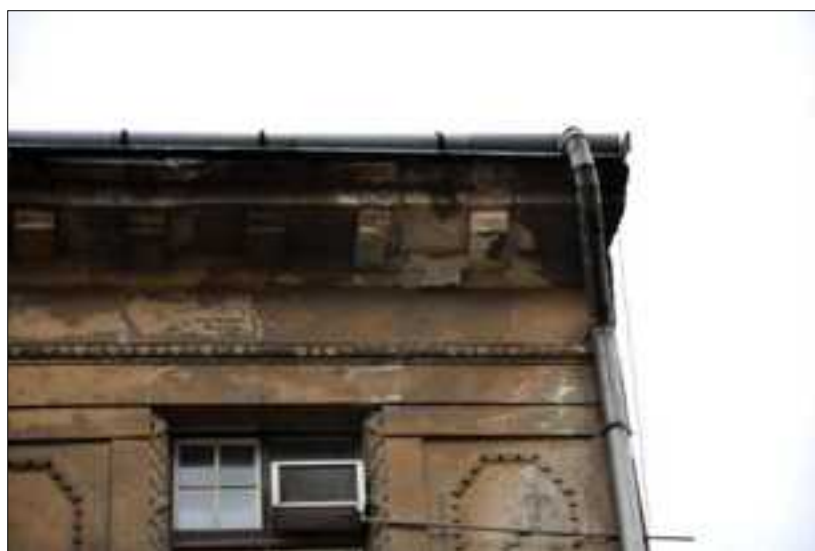
Az utcafronton a kőpárkányok sérülése figyelhető meg, mely elsősorban a leázás, ereszcatorna hibájából alakult ki.

jelenleg megfelelő az állapotuk, de a nedvesség hatására az eredetileg kezeletlen (hidrofóbizálás nélküli) lapok a vizet beszívják, elfagynak és darabokban leválhatnak. A nagy magasság miatt ez balesetveszélyt jelent!

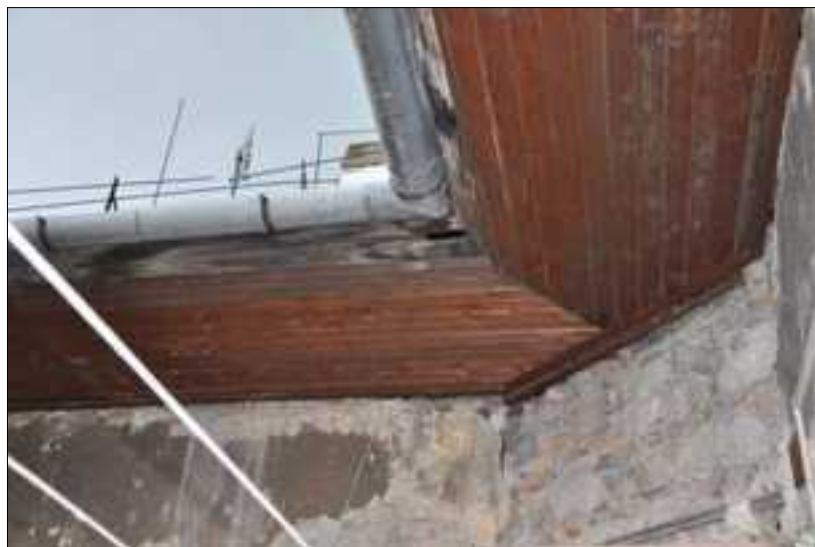
Az ereszaljak a belső udvari részen cserére kerültek, a lakók által említett balesetveszély ez által megszűnt.

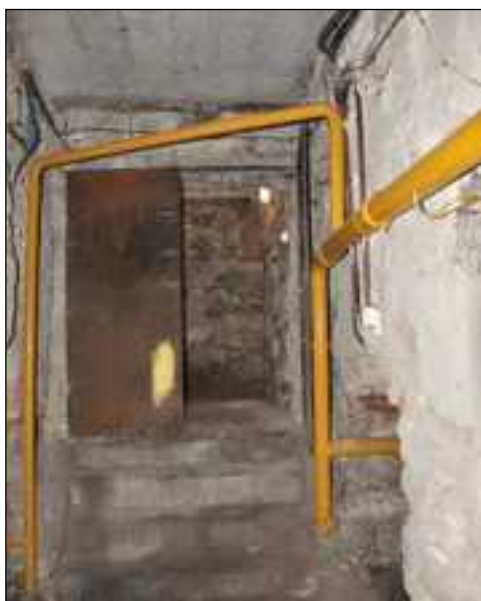
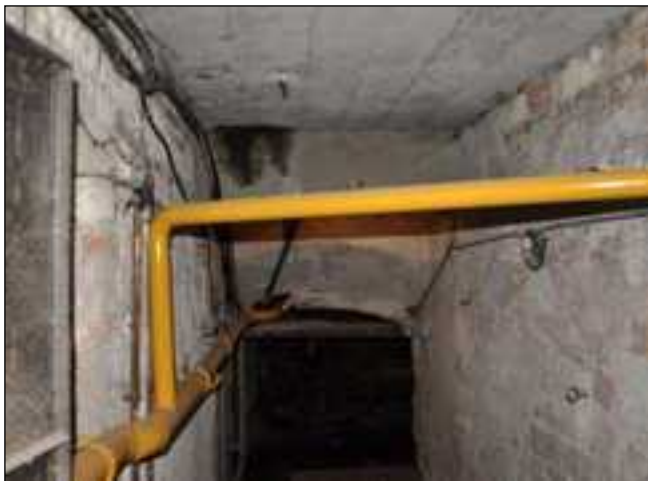
Gázvezeték a pincében

A gázvezeték felszállók szabadon vannak szerelve és menetes kötésűek. A jelenlegi GMB SZ előírások a menetes kötést nem engedélyezik (kivéve a készülékeknél és a gázmérőnél). Ennek ellenére (nyilvánvalóan pénzügyi források hiányában) a felszálló vezetékeket nem cserélték ki, hanem egy emulziós eljárás segítségével a csövek belső felületére juttatott folyadékkal biztosították a vezetékek tömörségét.

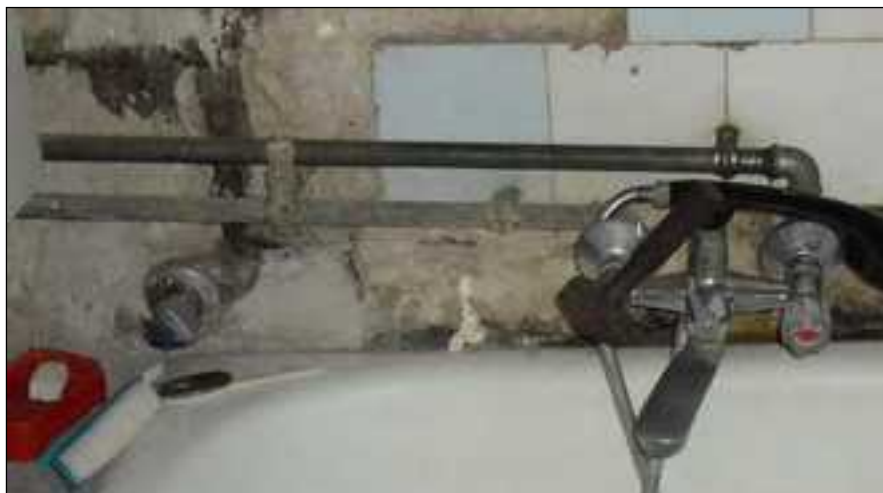
A víz és szennyvíz vezetékek állapota a lakásokon belül rendkívül rossz. Több helyen számoltak be csőtörésről, mind a víz mind a szennyvíz vezetékekben.

Néhány lakásban láthatók a víz és szennyvíz ágvezetékek (feltételezhetően a csőtörés megjavítása után még nem került sor a helyreállításra), és ezeken a helyeken jól látszik a vezetékek elhasználódott állapota. Ugyancsak az eredeti vezetékek rossz állapotáról számoltak be azok a lakók is, akik felújították a lakásuk víz és csatorna hálózatát.

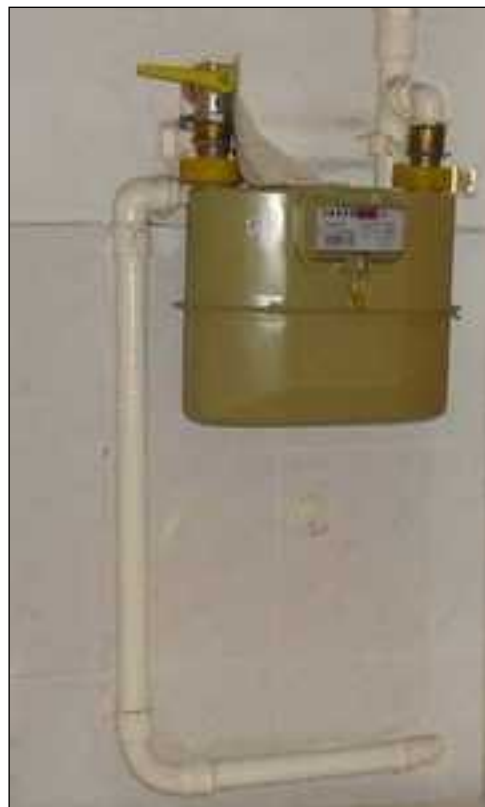
A lakások gázmérői legnagyobb részt az előszobákban találhatóak. A mért gázvezeték hálózat több lakásban is menetes kialakítású, felújításuk indokolt.

A nem felújított gázüzemű berendezések állapota nagyobb részt elhasználódott, cserére szorul.
