SZAKÉRTŐI VÉLEMÉNY

A BUDAPEST VII. KERÜLET,
DOB UTCA 103. SZÁM

(33840/0/A/1 HELYRAJZI SZÁM)

ALATTI PINCESZINTI HELYISÉG VIZESEDÉSÉNEK
SZAKÉRTŐI VIZSGÁLATÁRÓL

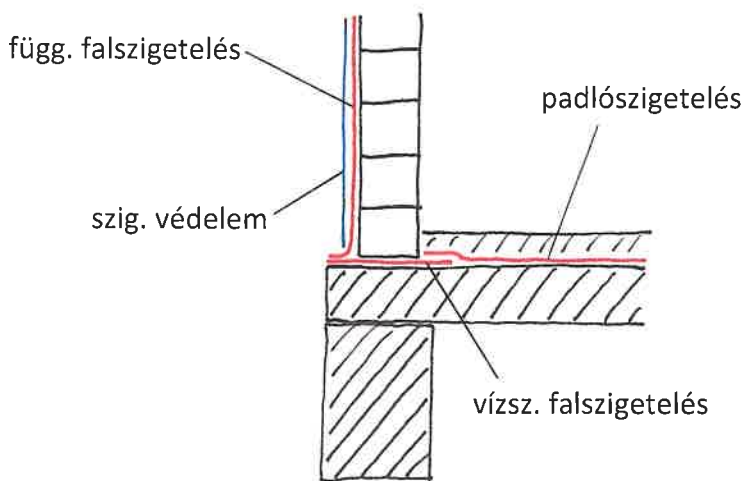
15. kép: Szigetelési szerkezetek sematikus ábrája

A vizsgált esetben egyértelműen kijelenthető, hogy nem megfelelő az épület talajnedvesség elleni szigetelése. Ha készült is eredetileg ilyen szerkezet az akkori kor általános műszaki színvonalán, az mára már tönkrement, így funkcióját nem tudja ellátni. Feltárás hiányában nincs információ a padlószigetelésről, de feltételezhető annak a hiánya, hibája is.
