**A KAZINCZY UTCA DOB UTCA ÉS KIRÁLY UTCA KÖZÖTTI  
SZAKASZÁNAK, VALAMINT A MADÁCH SÉTÁNY KAPCSOLÓDÓ  
SZAKASZÁNAK MEGÚJÍTÁSA**

BUDAPEST

KÖZTERÜLET-ALAKÍTÁSI TERV

2025. május

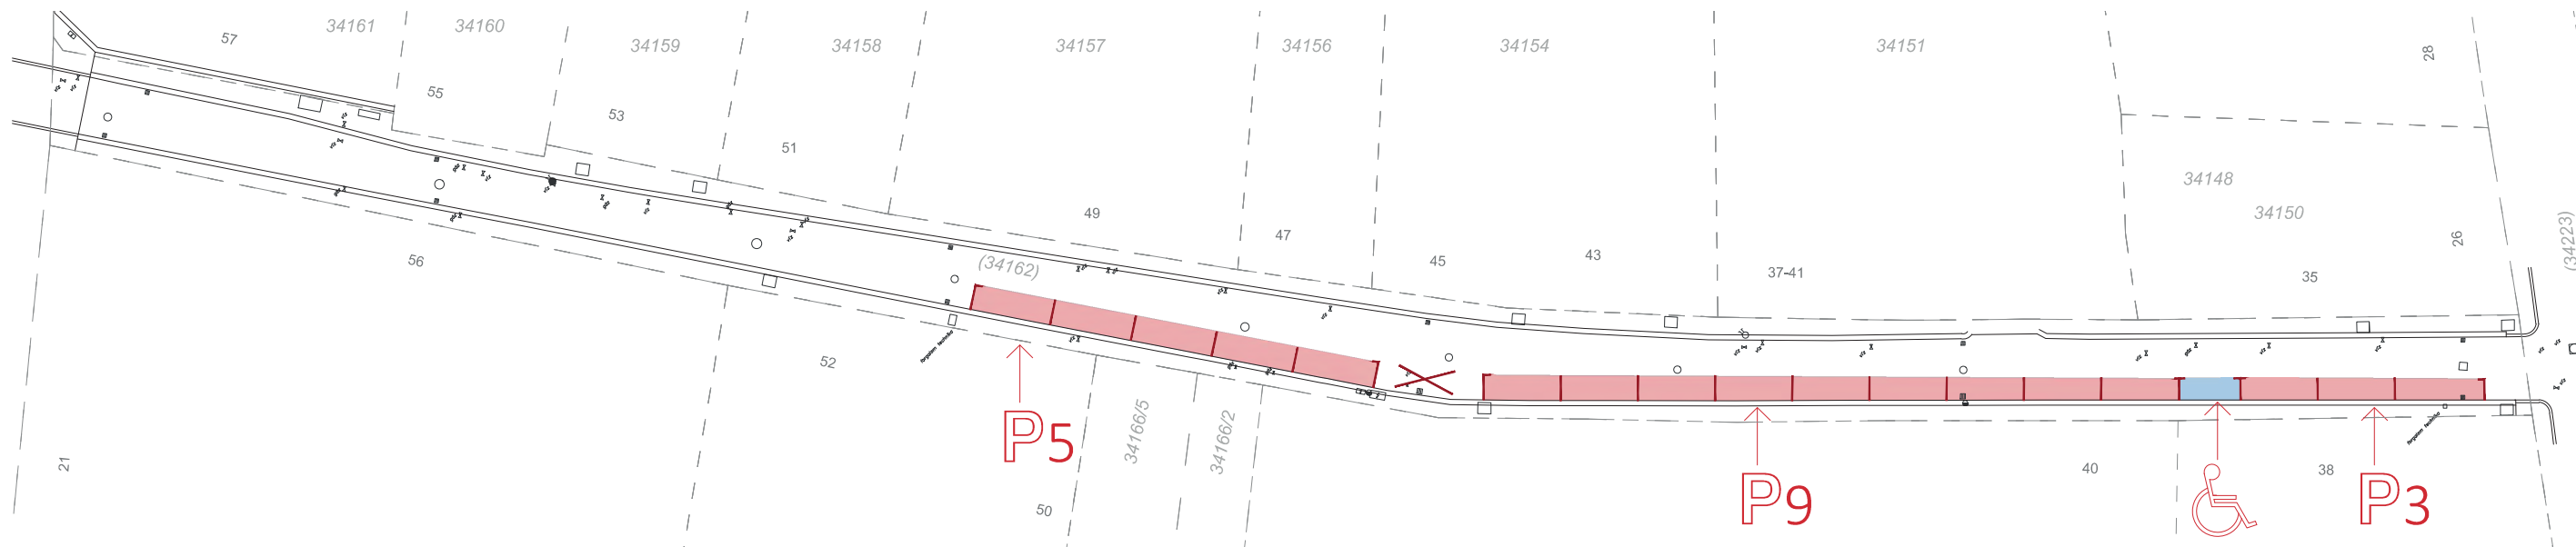
### ÉPÍTKEZÉS MEGKEZDÉSE ELŐTTI ÁLLAPOT PARKOLÓMENNYISÉGE

BUDAPEST KÖZÚT HIVATALOS TÉRKÉPE SZERINT

A Madách sétánytól a Dob utcaiég, a Kazinczy utca jobb oldalán, párhuzamosan.

- **17 db** normál parkoló
- **1 db** akadálymentes parkoló

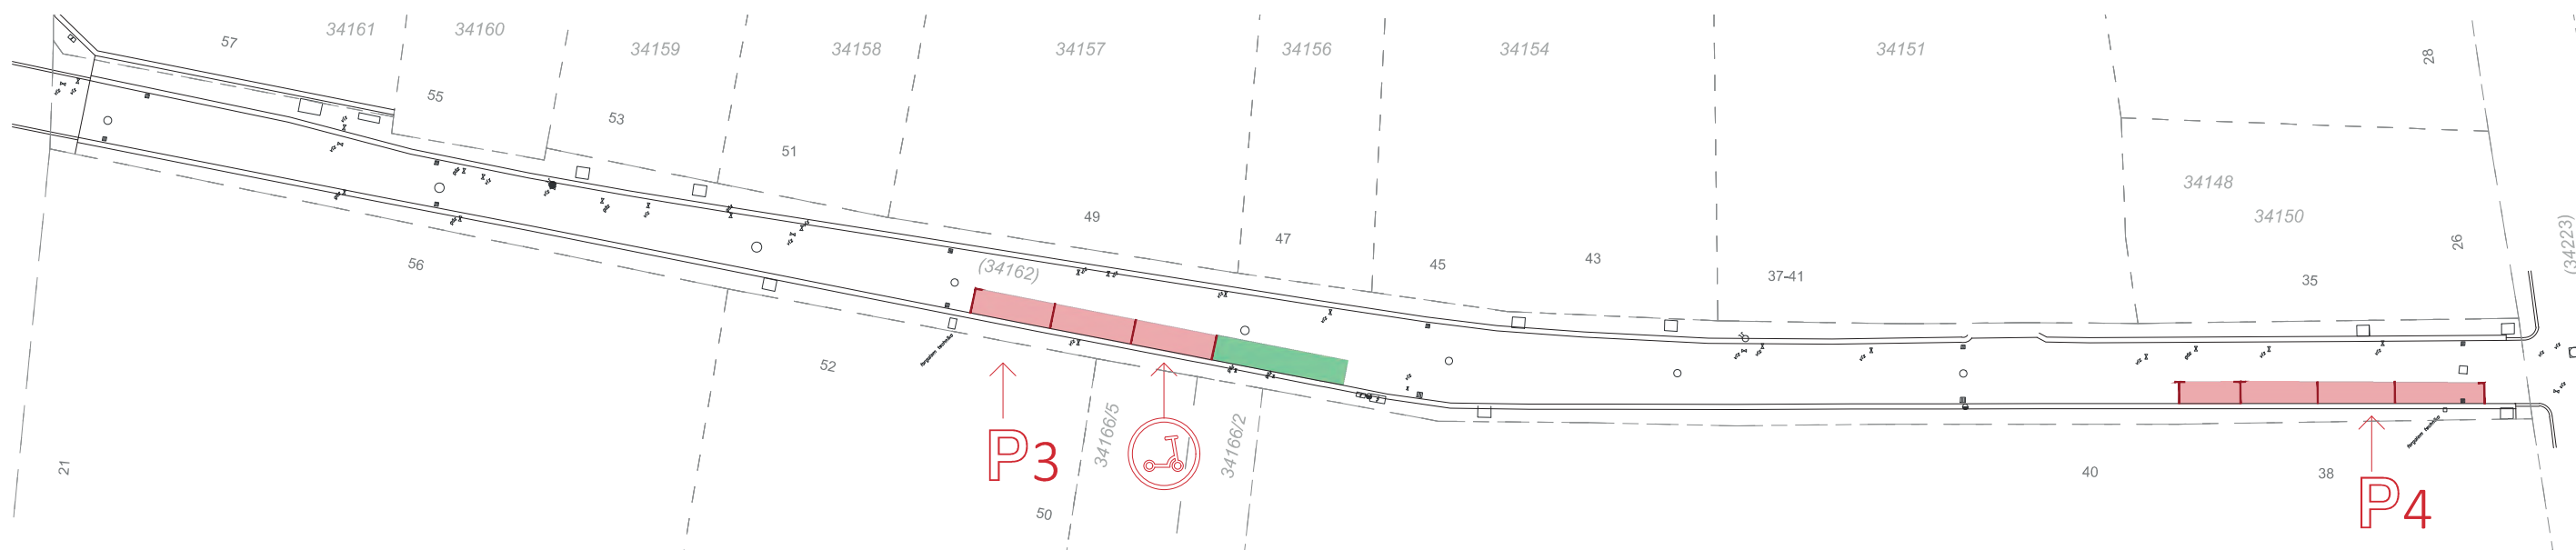
### ÉPÍTKEZÉS ALATT FENNÁLLÓ ÁLLAPOT PARKOLÓMENNYISÉGE

2024 ELEJÉN MEGKEZDETT ÉPÍTKEZÉS ÓTA FENNÁLLÓ ÁLLAPOT

A Kazinczy utca Dob utcai végén, jobb oldalon, párhuzamosan.

- **6 db** normál parkoló
- **1 db** mikromobilitási pont (elektromos rollerek)

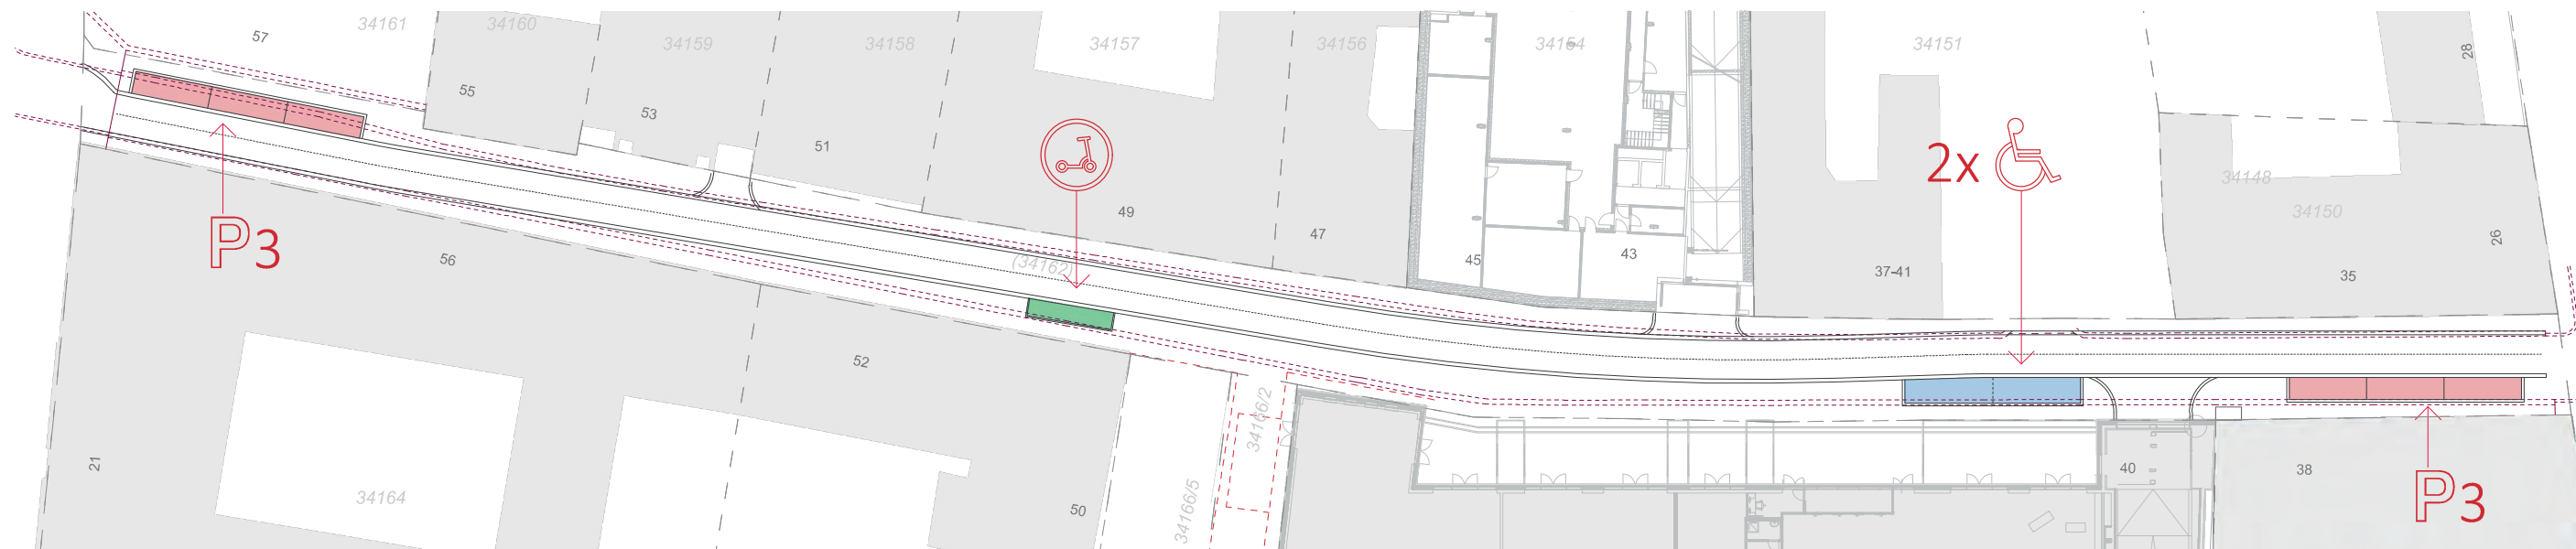
### JAVASOLT PARKOLÓMENNYISÉG A TERVEZETT ÁLLAPOTBAN

A Kazinczy utca Király utcai végén, bal oldalon, valamint a Kazinczy utca Dob utcai végén jobb oldalon, párhuzamosan.

- **6 db** normál parkoló
- **2 db** akadálymentes parkoló
- **1 db** mikromobilitási pont (elektromos rollerek)

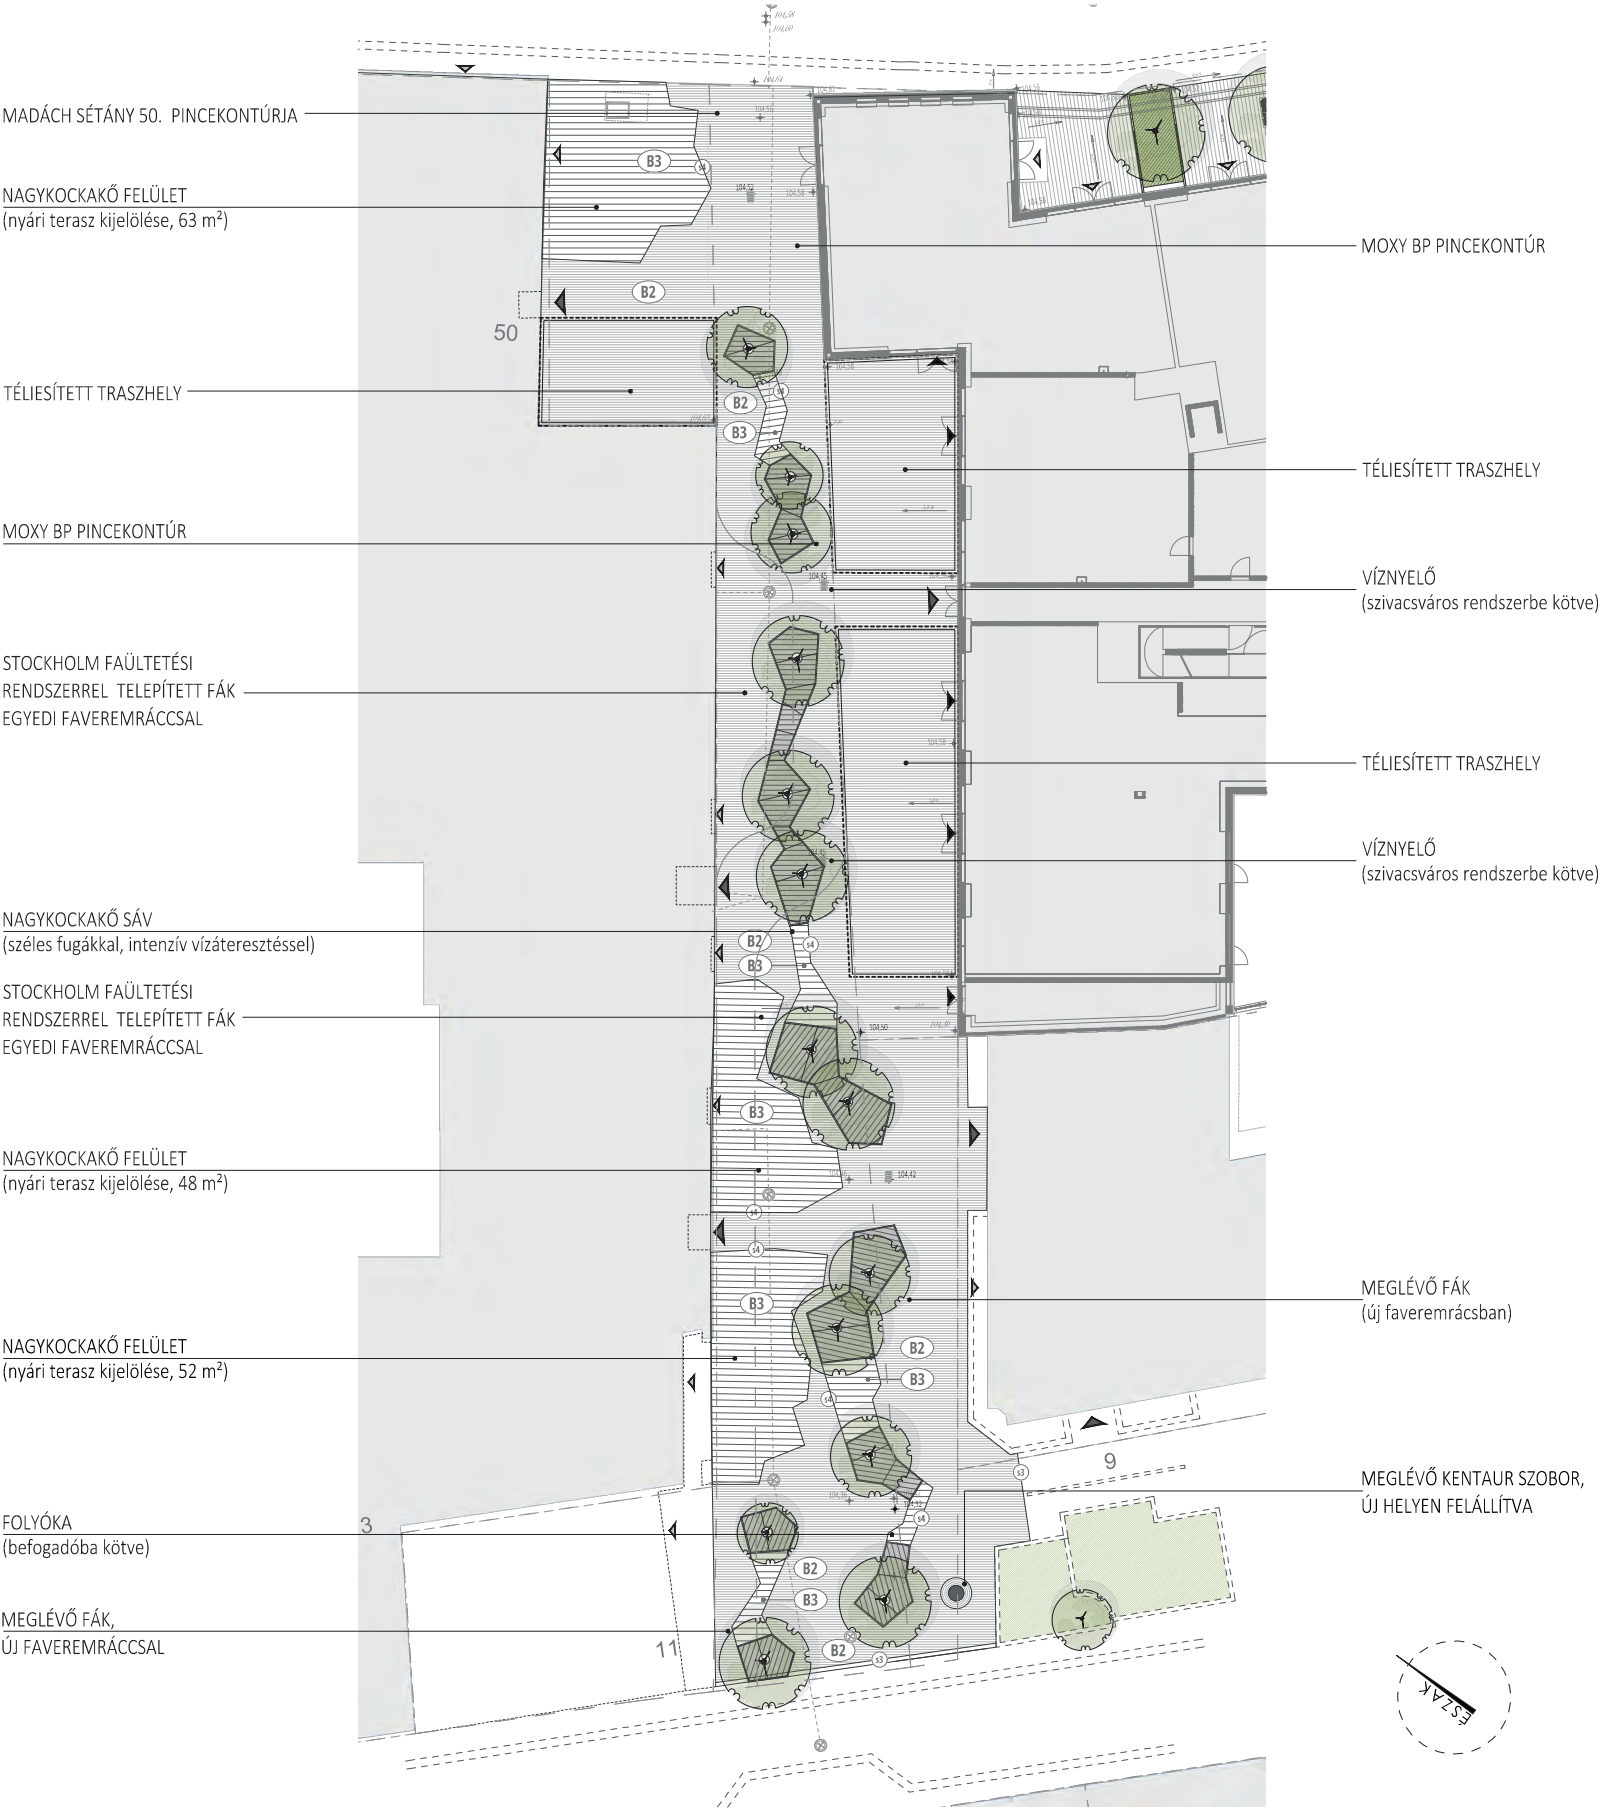
MADÁCH SÉTÁNY KIALAKÍTÁSA - Helyszínrajz

- 30 cm széles gránit szegély, meglévő kőanyagból 2 cm kiemeléssel beépítve
- 20 cm széles új gránit szegély, süllyesztett beépítéssel
- 20 cm batalt nagykockakő szegély
- 5 mm süllyesztett acélszegély
- fűrészelt felületű andezit kiskockakő burkolat (műgyantás fugakitöltéssel) - gyalogos terhelés
- fűrészelt felületű andezit nagykockakő burkolat (műgyantás fugakitöltéssel) - gyalogos terhelés
- egyes lemez faveremrács, (sűrű, kislukú)
- tervezett magasság
- tervezett burkolati lejtés
- pontszerű víznyelő - áttört aknafedlap
- pontszerű víznyelő
- pontszerű víznyelő
- kapubehajtó
- épület gyalogos bejárata
- utcaról nyíló üzlet vagy vendéglátó helyiség bejárata
- telekhatár
- zöldfelület - MOXY BP Hotel területén (jelenleg építés alatt)
- zöldfelület - kapcsolódó közterületen (tervezési területen kívül)
- meglévő fa
- tervezett fa (6 db kötelezően kiültetendő, fapótlás keretében)

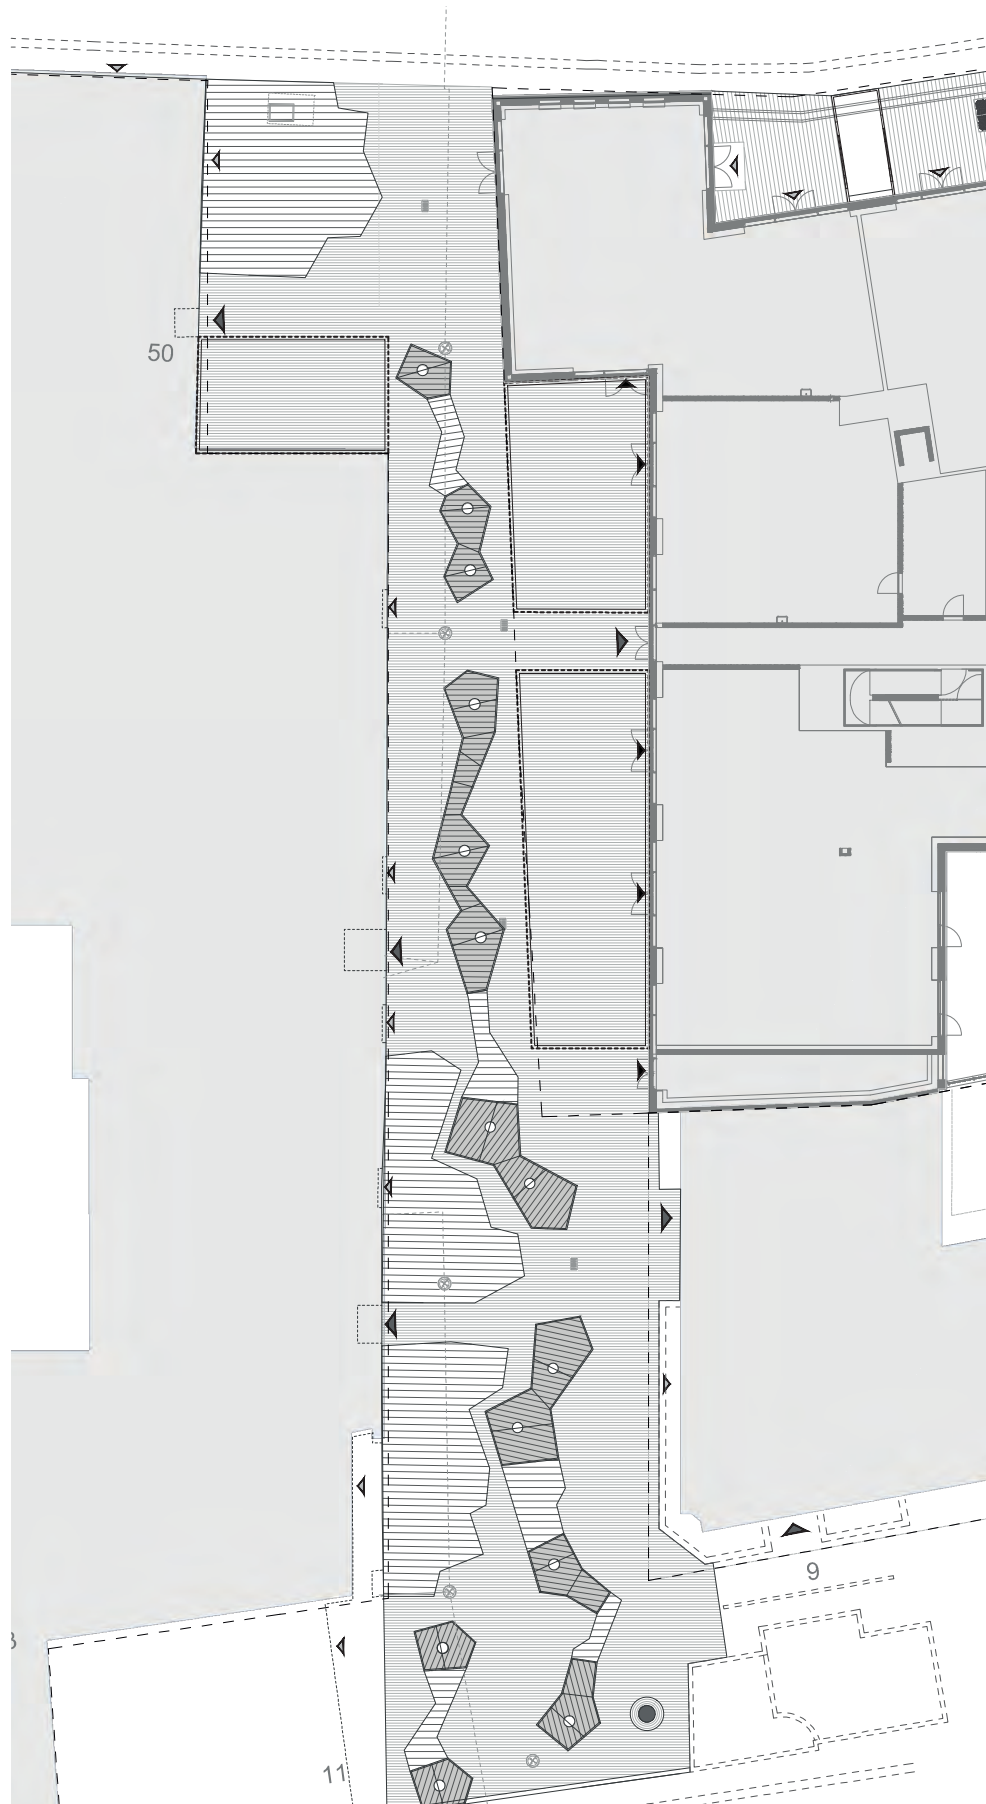
## MADÁCH SÉTÁNY KIALAKÍTÁSA - Alapstruktúra és anyagok

## ALAPSTRUKTÚRA ÉS ANYAGOK

Mivel a területen fasort nem, vagy csak nagyon ügyetlenül lehet kialakítani, helyette szándékoltan szórt állásban helyezük el a fákat.

A szórt állásban elhelyezett fák határozzák meg az utcarész burkolati struktúráját, karakterét.

A fák egyedi, acél szerkezetű faveremrácsot kapnak, amik nem pontszerűen, hanem felületként jelennek meg.

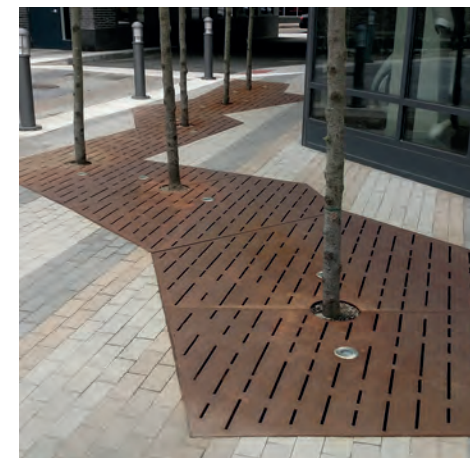
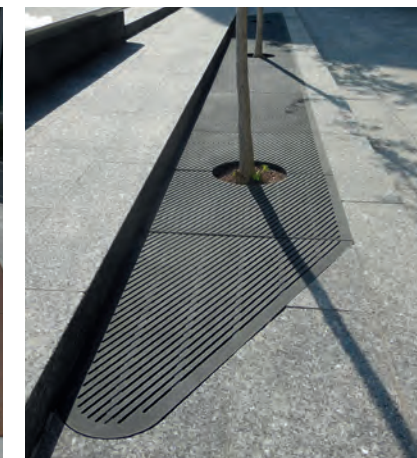
A burkolati alapstruktúra vágott felületű kiskockakő, ívszegmens vagy eltolt, kötésbe rakott mintával.

A faveremrácsok körül nagykockakő szegély lenne, és a faveremrácsokat helyenként sávszerűen nagykockakő burkolattal kötnénk össze. A kockakövek anyaga azonos, felületük fűrészelt.

Ez a finoman kirajzolódó minta, egy töredezett húzóirányt ad az utcaszakaszon.

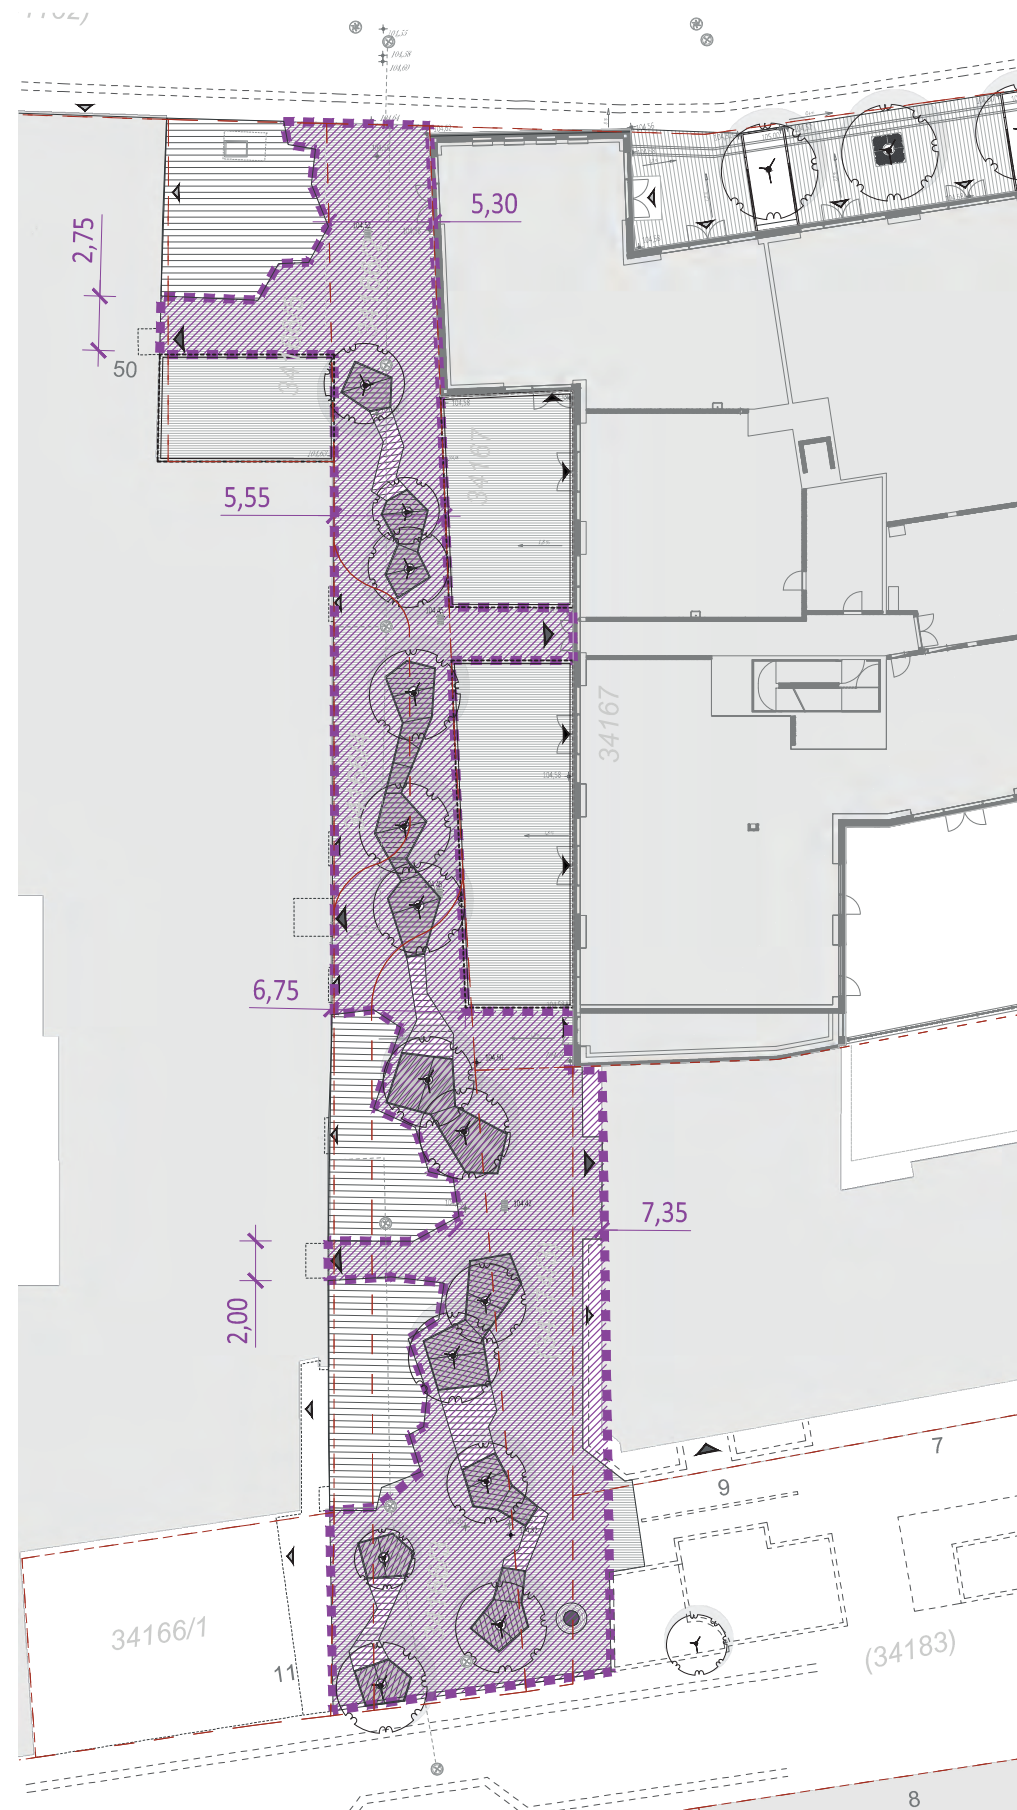
#### MADÁCH SÉTÁNY KIALAKÍTÁSA - Teraszhelyek

#### TERASZHELYEK - Madách-sétány

TERASZHELYEK MÉRETE  
KORÁBBI KAT SZERINT:

TÉLIESÍTETT TERASZ: 304 m<sup>2</sup>

NYÁRI TERASZ: 77 m<sup>2</sup>

(ÖSSZES TERASZ: 381 m<sup>2</sup>)

TERASZHELYEK MÉRETE  
TERVEZETT ÁLLAPOT SZERINT:

TÉLIESÍTETT TERASZ: 217 m<sup>2</sup>

NYÁRI TERASZ: 163 m<sup>2</sup>

(ÖSSZES TERASZ: 380 m<sup>2</sup>)

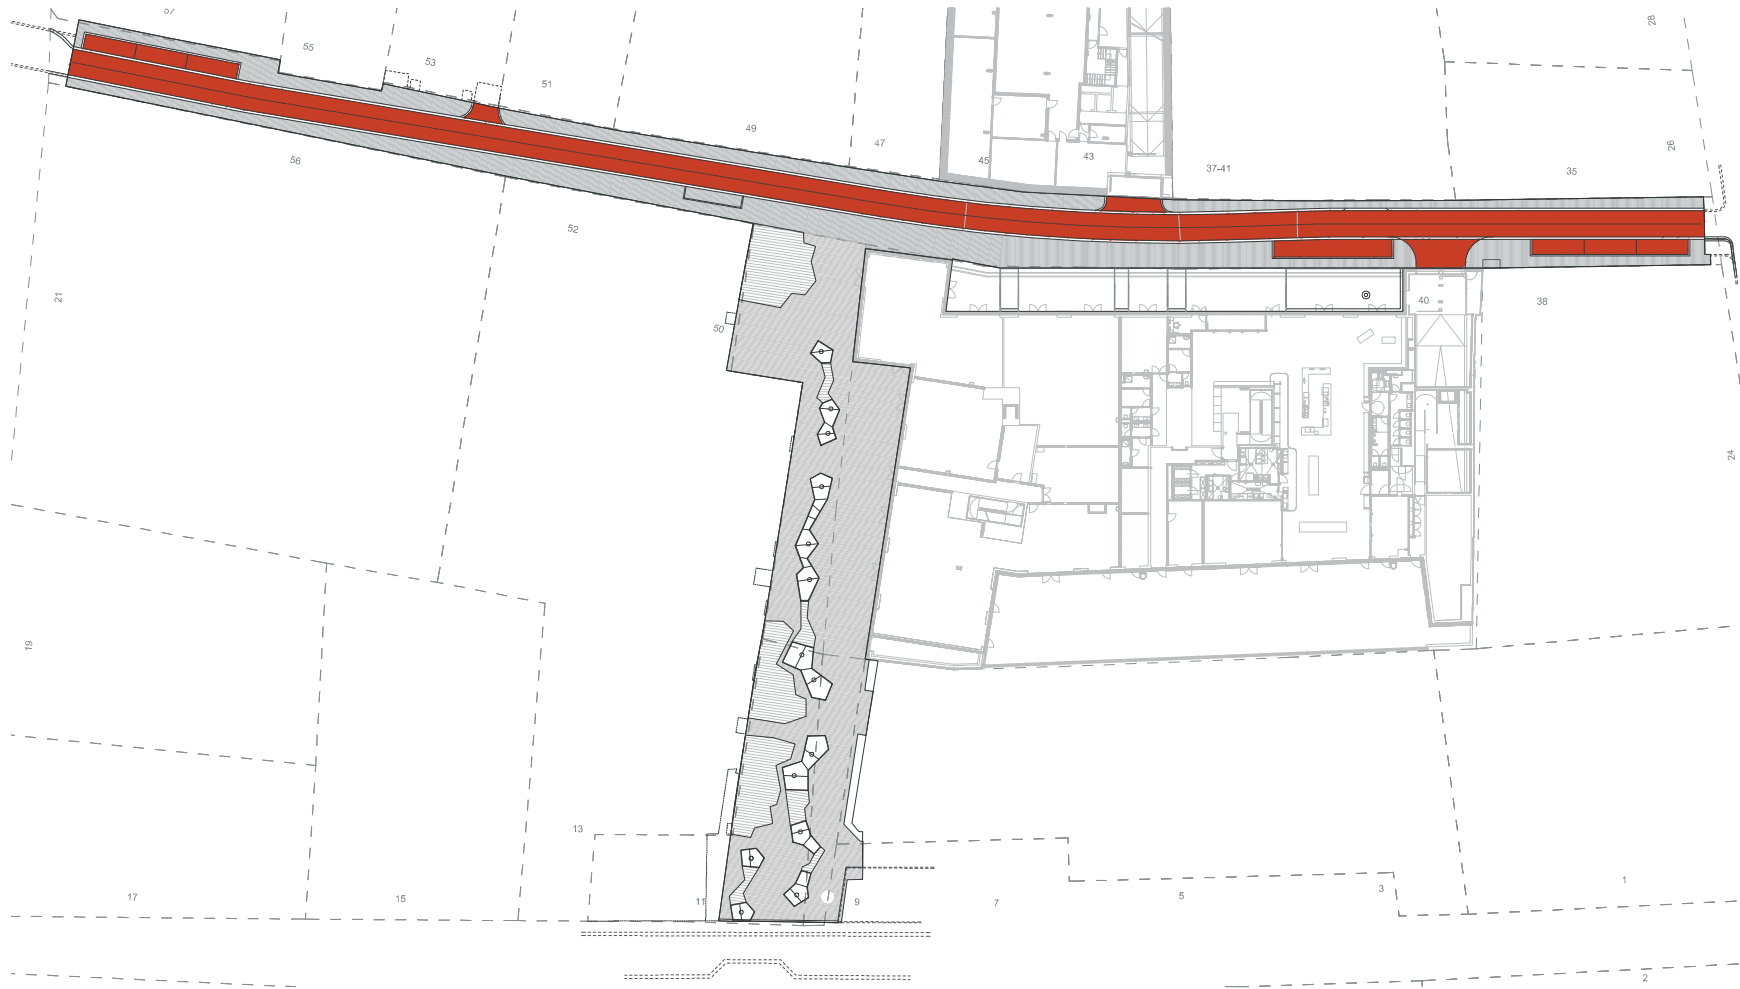
## anyaghasználat - BURKOLATOK

## ÚTPÁLYA BURKOLATA

### BAZALT NAGYKOCKAKŐ

Az útpálya burkolatot a meglévő gránit szegélyekkel határoljuk, de a szegély 2 cm kiemeléssel épül, ami így akadálymentes, az autós forgalmat megfelelően kijelöli, és egy esetleges későbbi forgalmi lezárás után is problémamentesen használható sétálóutcának.

A burkolat fűrészelt felületű bazalt nagykockakő, műgyantás fugakitöltéssel.

A fűrészelt kőanyag, és a fix fugázás biztosítja a sima felületet, ami gyalogosan könnyedén járható, és az autók zaját se erősíti fel.

#### **B1** - jelű andezit kiskockakő burkolat

- 8 cm 18x18x18 cm radnai andezit kiskockakő, első osztályú minőség, fűrészelt felső felülettel, roppantott oldalsó éllel, fugázás: ...???
- fugaméret: 4-6 mm
- rakásrend: feles eltolással, szegélyek és homlokzatok mentén futóssal
- 4 cm 2/5 mm szemmegoszlású éles andezit kőzúzalék ágyazó- és szivárgó réteg
- 20 cm CKT ágyazat
- 25 cm 4/32 szemeloszlású andezit zúzalék teherhordó alap, tömörítve

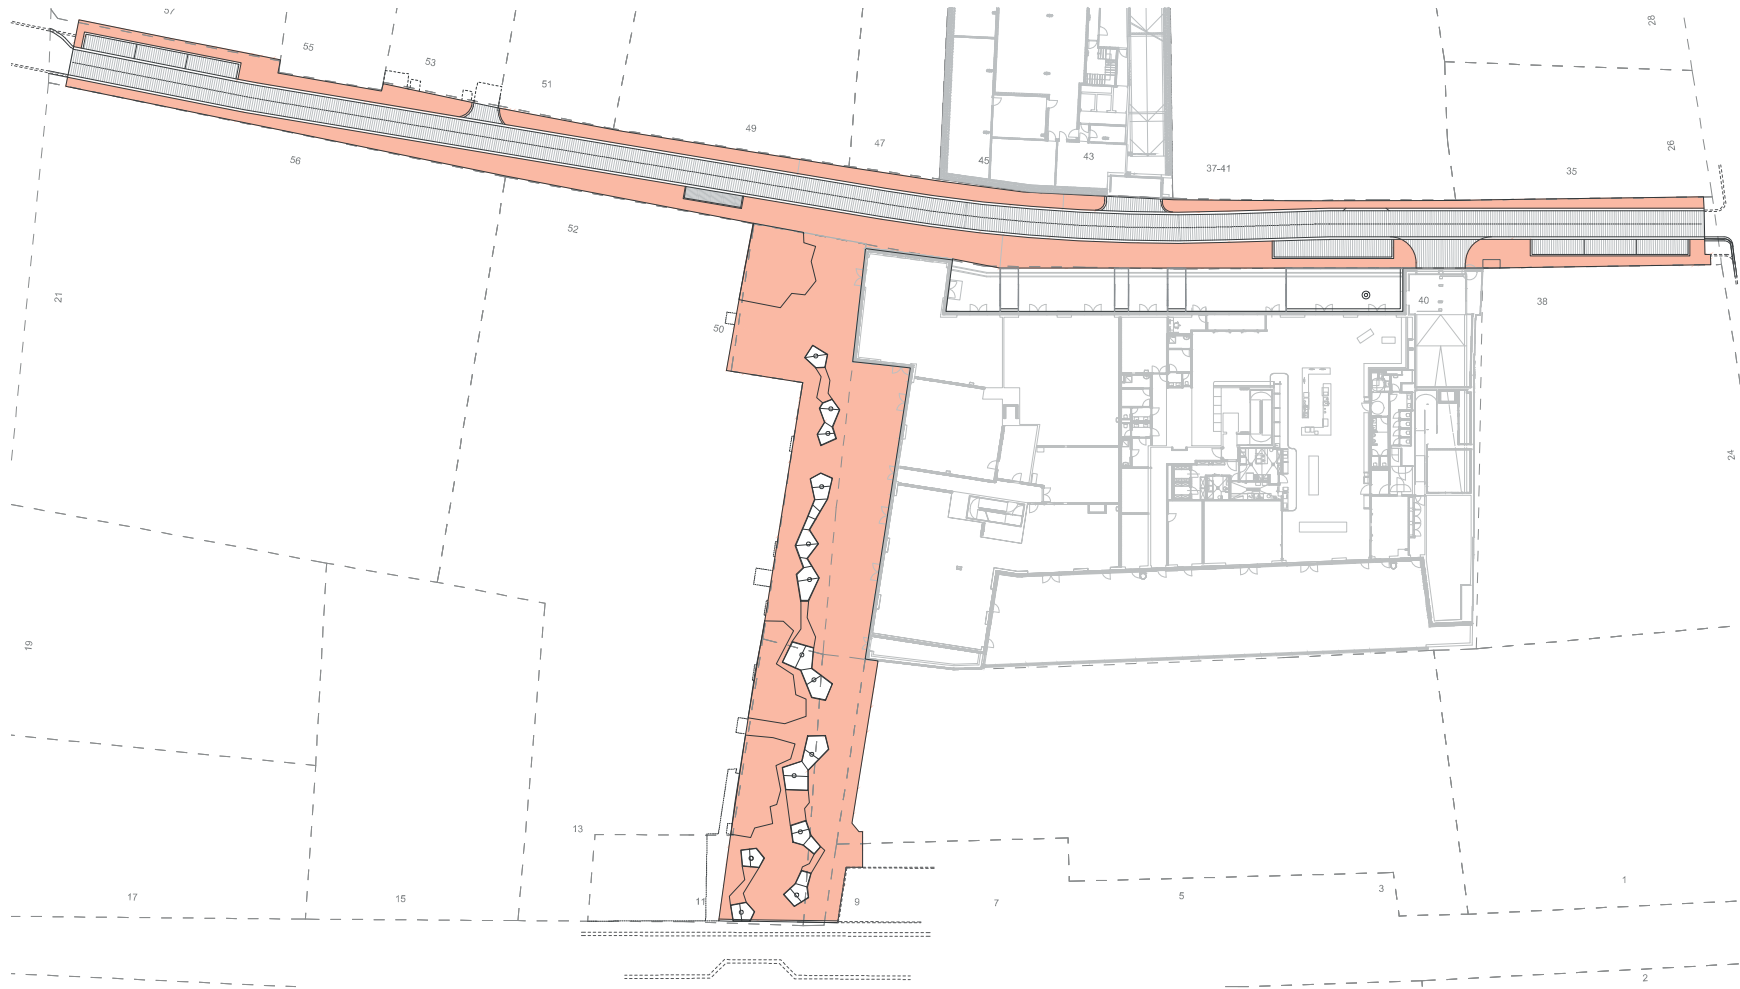
**anyaghasználat - BURKOLATOK**

## JÁRDA ÉS SÉTÁNY BURKOLAT

ANDEZIT KISKOCKAKŐ, ANDEZIT LAPBURKOLAT ÉS BAZALT NAGYKOCKAKŐ

A Kazinczy utca járda felületei kiszélesednek, és egységesen fűrészelt felületű andezit kiskockakővel kerülnek burkolásra. Ez a burkolat folytatódik a Madách sétány területén is, de itt a frissen ültetett fák sávjába andezit nagykockakő kerül széles fugával rakva, ami a csapadékvizek intenzívebb áteresztését biztosítja a fák gyökérzónája felé.

**B2-** jelű andezit kiskockakő burkolat

- 8 cm 8x8 cm radnai andezit kiskockakő, első osztályú minőség, fűrészelt felső felülettel, roppantott oldalsó éllel, fugázás: ...??? fugaméret: 4-6 mm rakásrend: feles eltolással, szegélyek és homlokzatok mentén futóssal
- 4 cm 2/5 mm szemmegoszlású éles andezit kőzúzalék ágyazó- és szivárgó réteg
- 15 cm CKT ágyazat
- 20 cm 4/32 szemeloszlású andezit zúzalék teherhordó alap, tömörítve

- 18 cm 18x18 cm radnai andezit nagykockakő, első osztályú minőség, roppantott éllel, fugázás: 2/4 andezit NZ fugaméret: 6-8 mm rakásrend: hálónba rakva
- 4 cm 2/5 mm szemmegoszlású éles andezit kőzúzalék ágyazó- és szivárgó réteg
- 10 cm 4/22 szemeloszlású andezit zúzalék alap
- 20 cm 4/32 szemeloszlású andezit zúzalék teherhordó alap, tömörítve

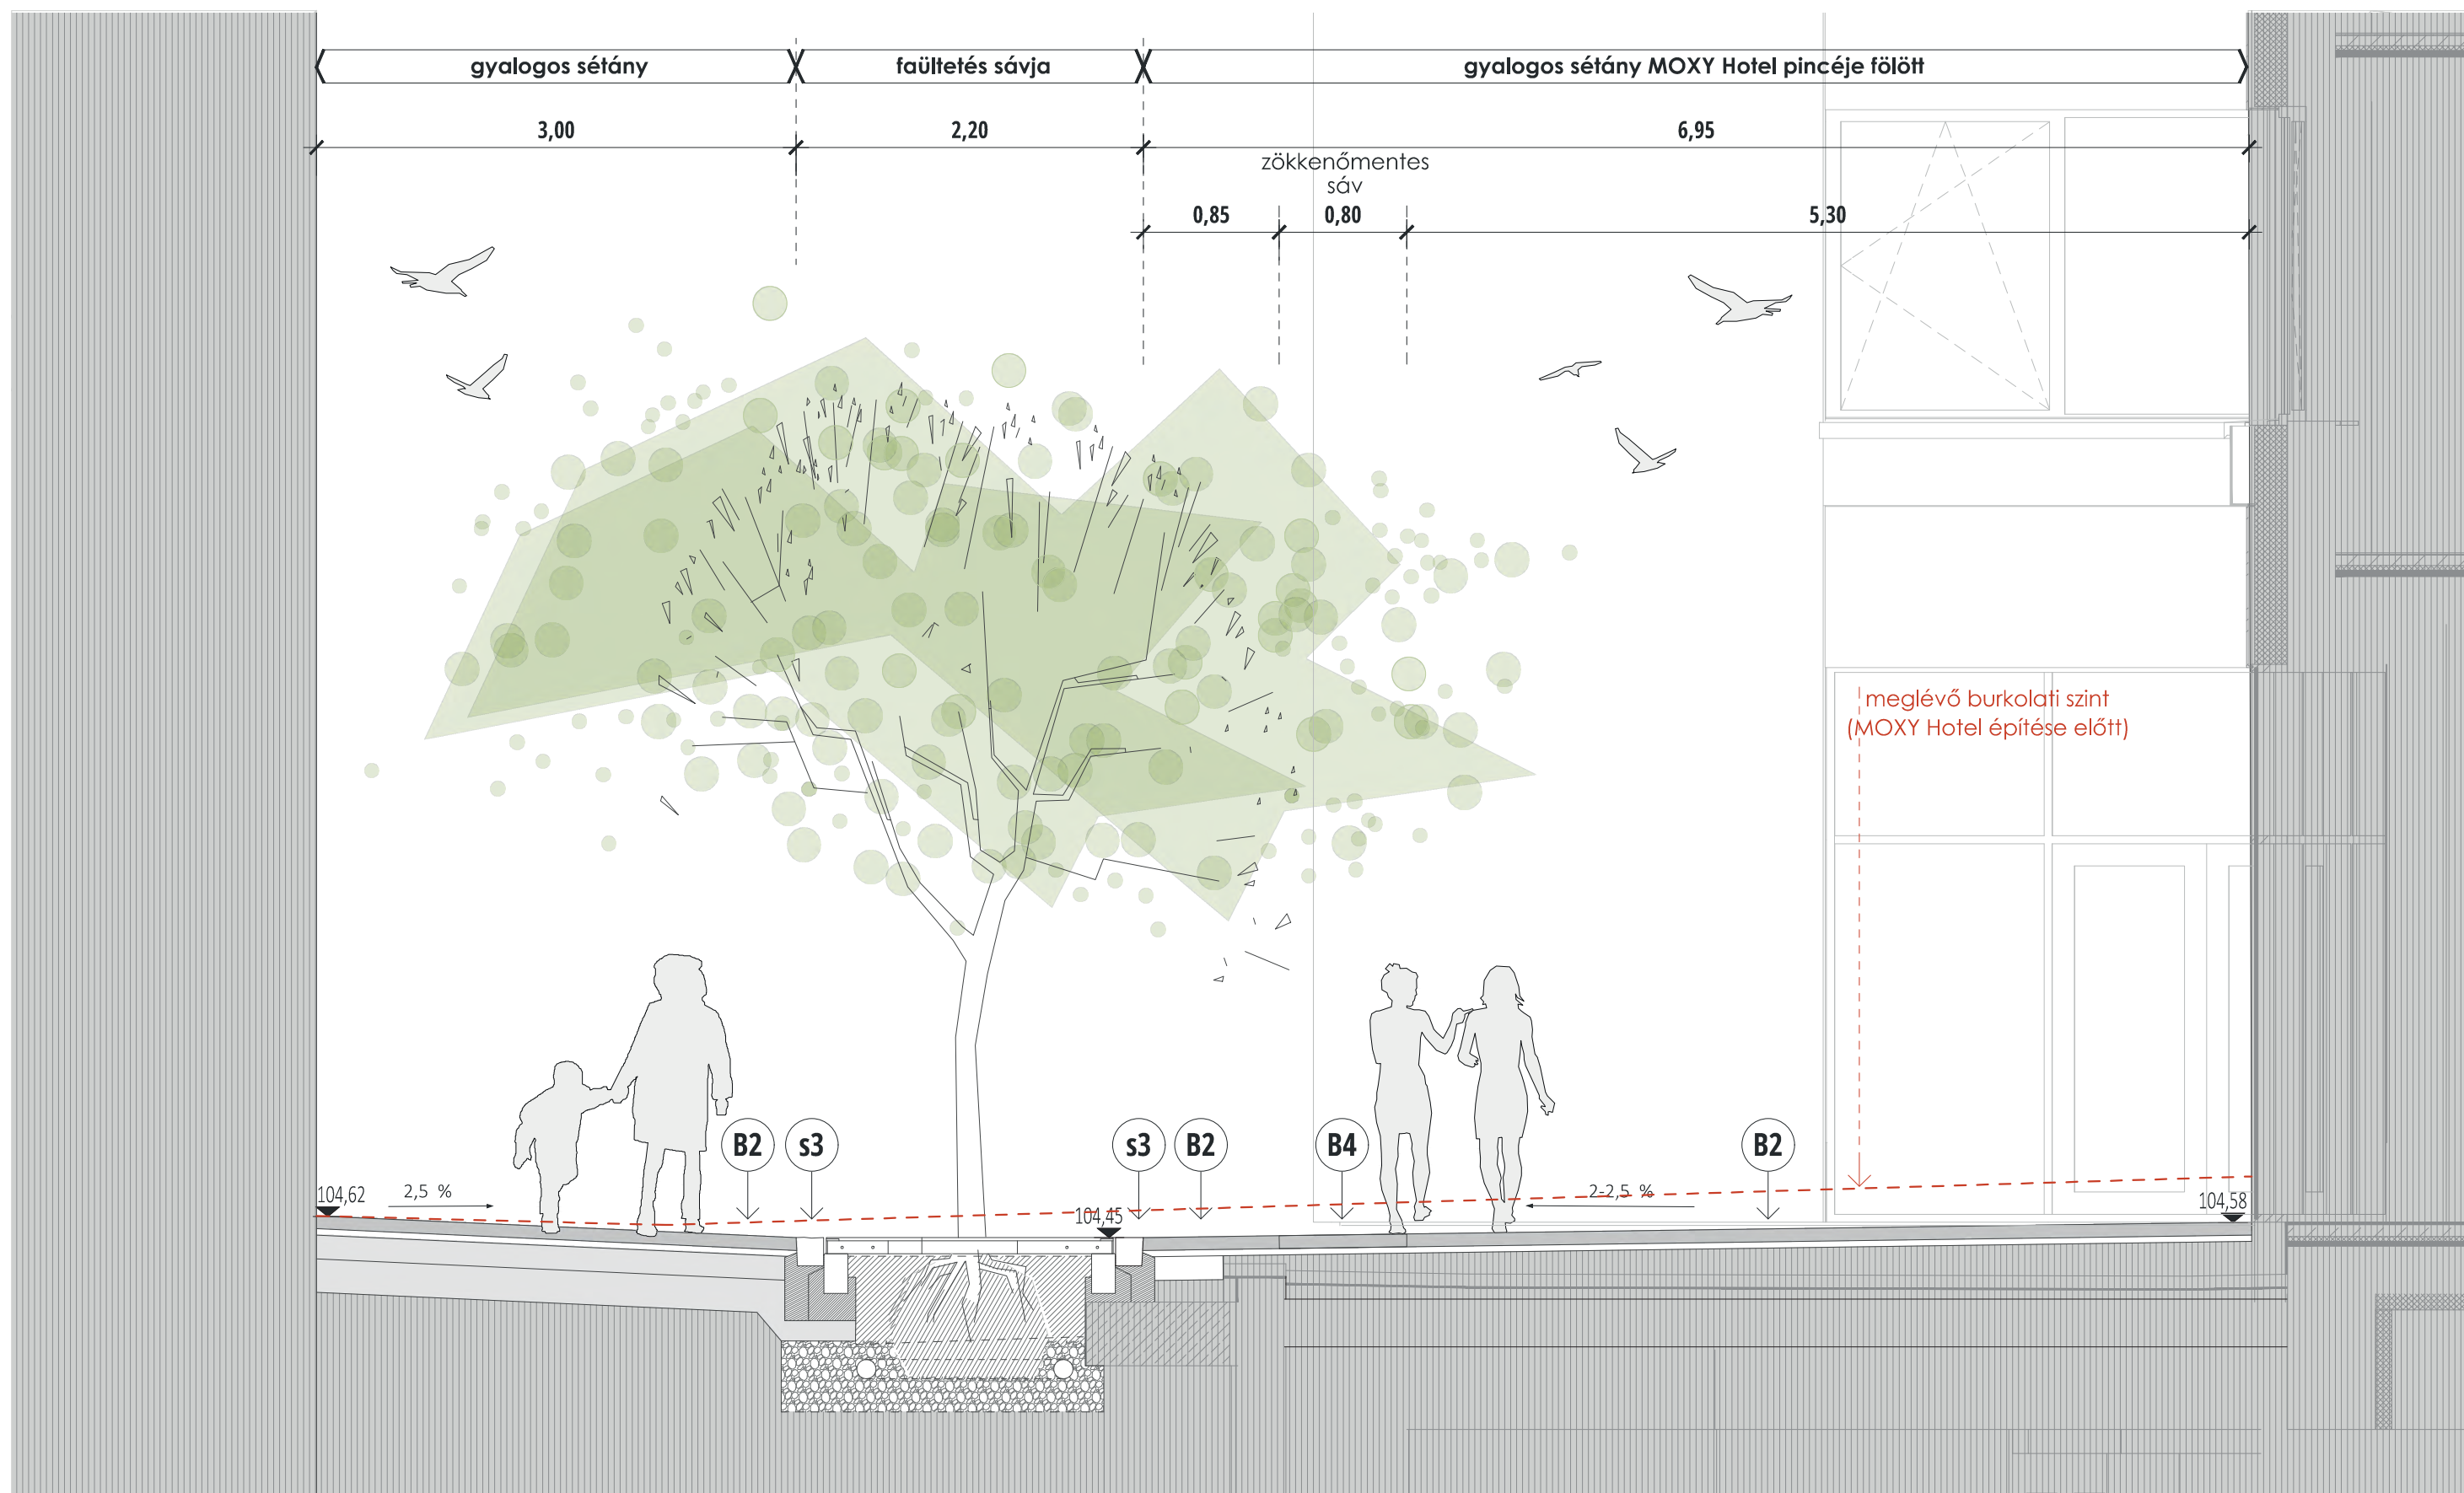
térmetsetek - MADÁCH SÉTÁNY JELLEG METSZETE
