**A KAZINCZY UTCA DOB UTCA ÉS KIRÁLY UTCA KÖZÖTTI  
SZAKASZÁNAK, VALAMINT A MADÁCH SÉTÁNY KAPCSOLÓDÓ  
SZAKASZÁNAK MEGÚJÍTÁSA**

BUDAPEST

KÖZTERÜLET-ALAKÍTÁSI TERV

2025. május

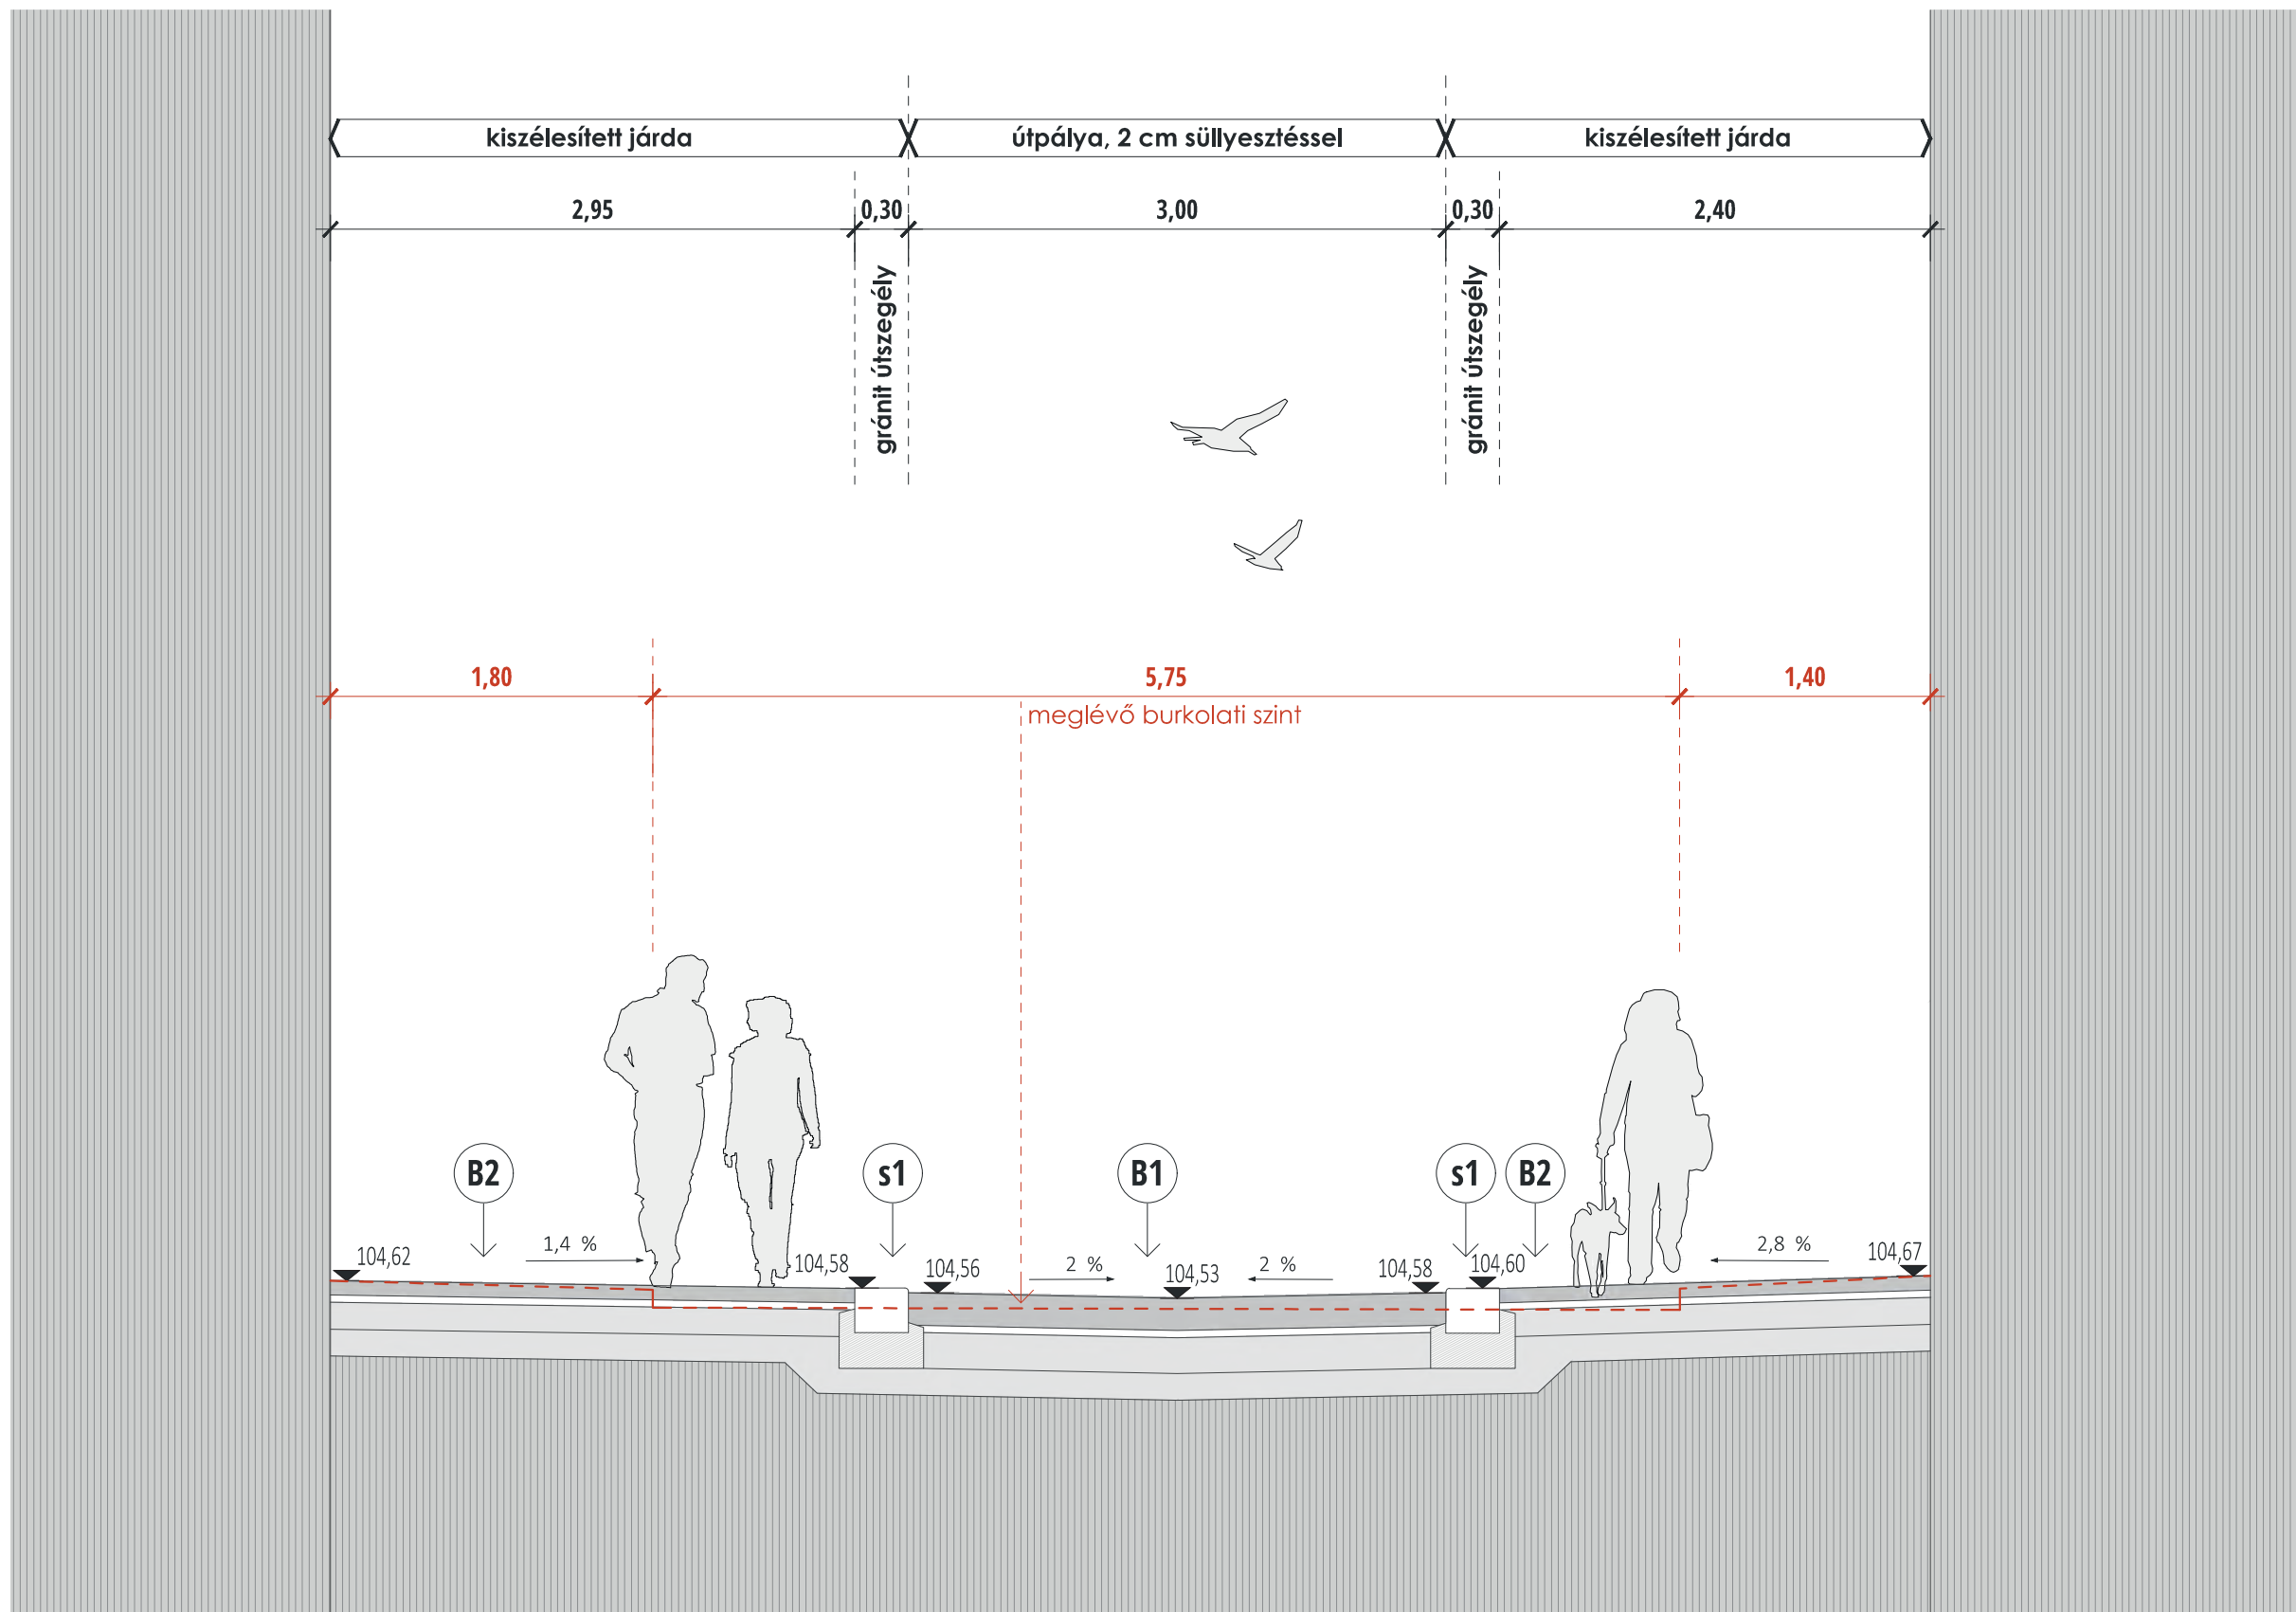
térmetszetek - KAZINCZY UTCA JELLEG METSZETE KISZÉLESÍTETT GYALOGOS FELÜLETTEL

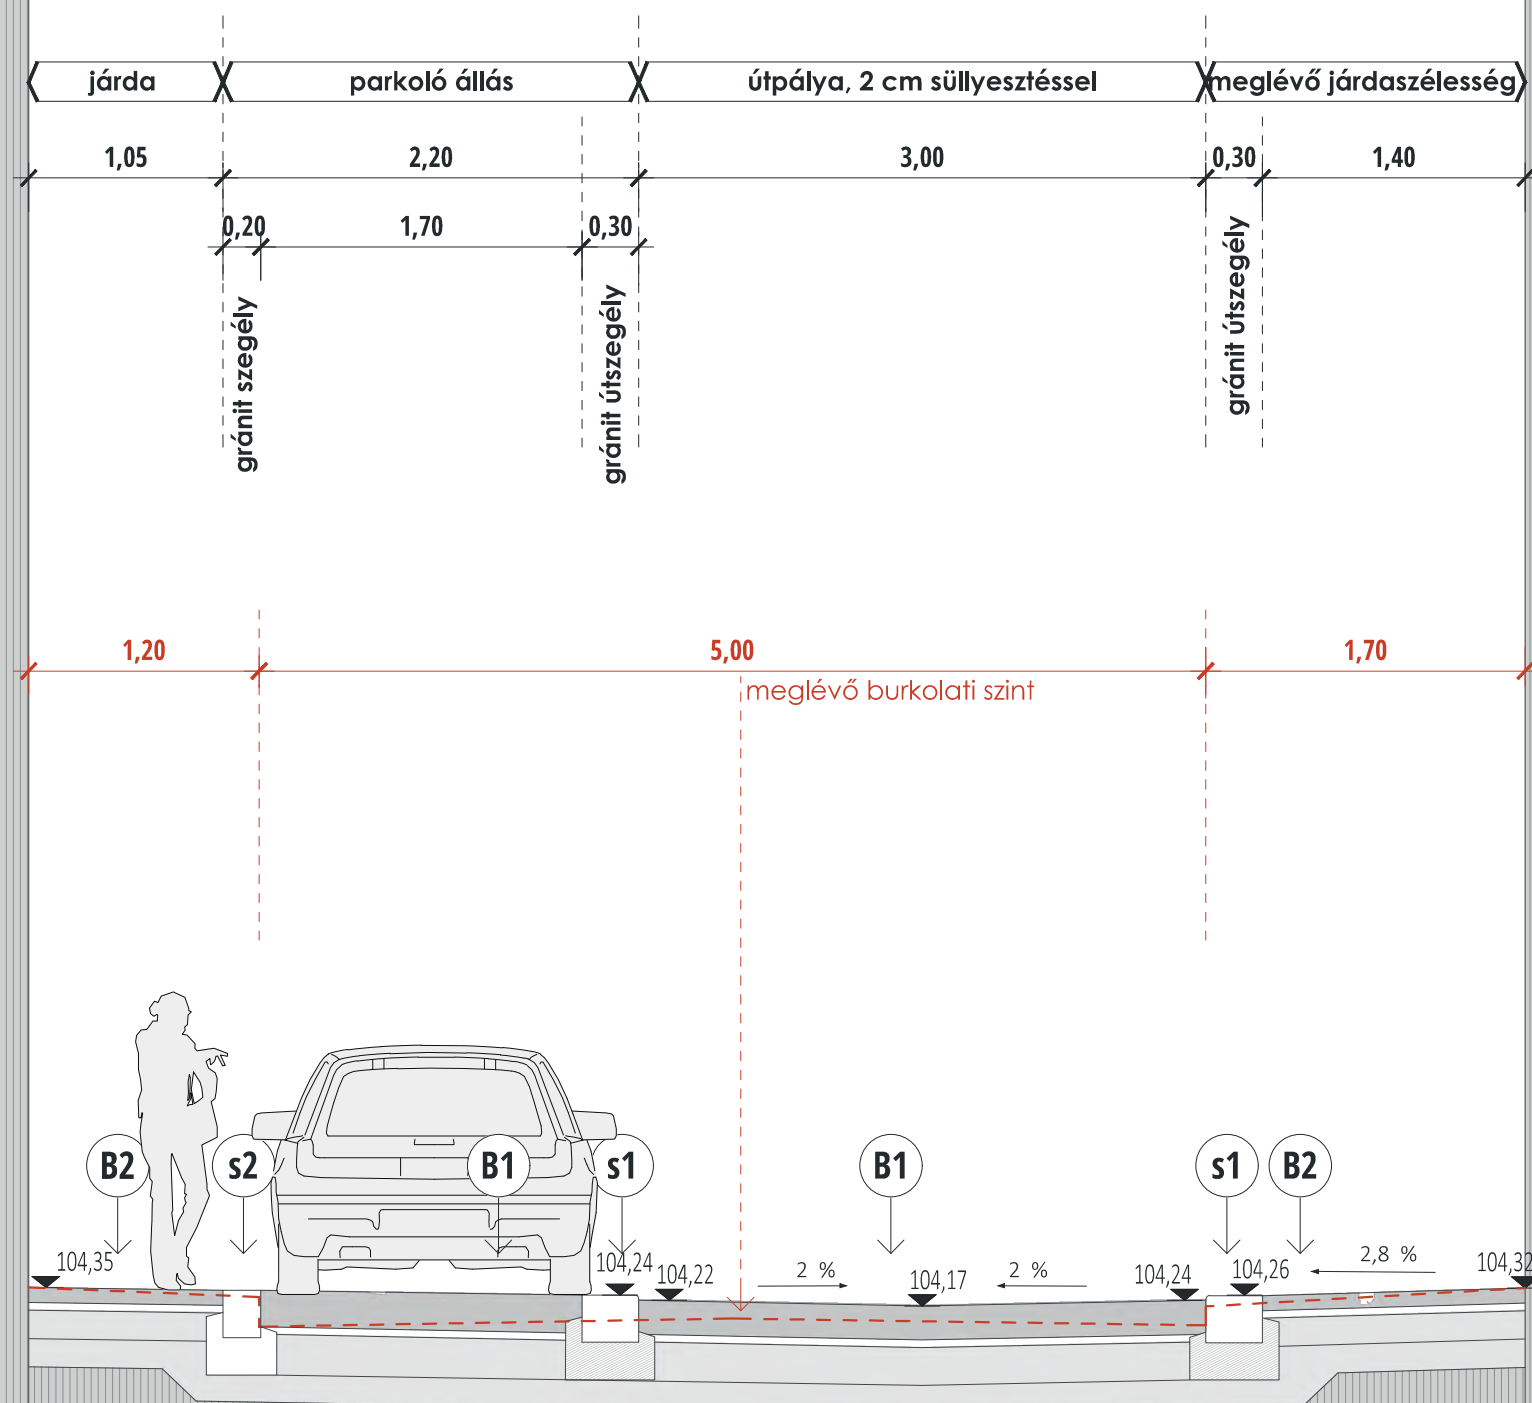
térmetzetek - KAZINCZY UTCA JELLEG METSZETE PARKOLÓVAL

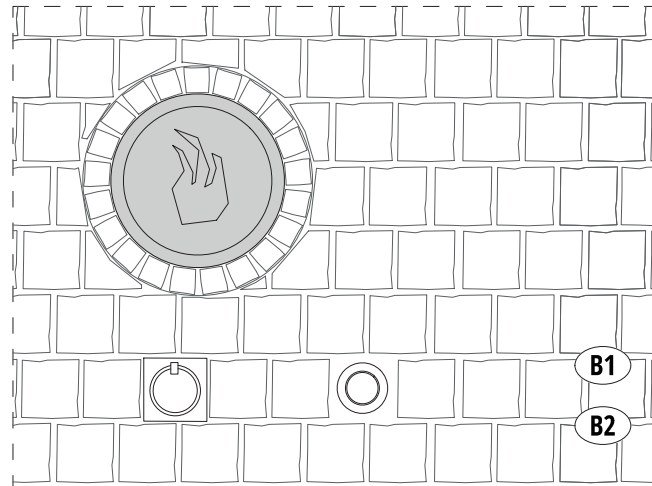
ÖNTÖTTVAS GÁZ-AKNAFEDLAPOK (Ø55 cm)  
NAGYKOCKAKÓ BURKOLATBAN

8x8x8 cm trapézosra faragott  
bazalt kiskockakővel szegve

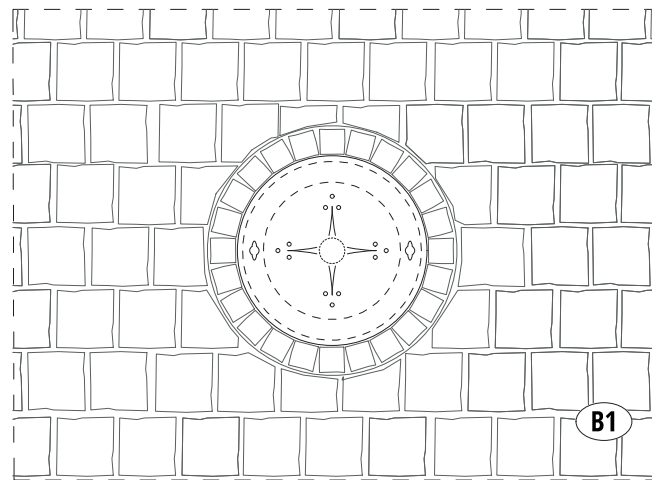
BRONZBETÉTES DÍSZES CSATORNA, VÍZ, CSAPADÉKVÍZ  
AKNAFEDLAPOK (Ø600 mm)  
BAZALT NAGYKOCKAKÓ BURKOLATBAN

8x8x8 cm trapézosra faragott  
bazalt kiskockakővel szegve

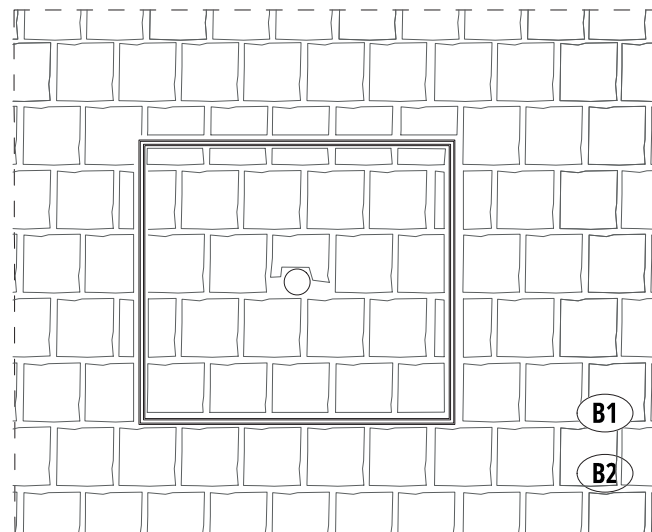
BURKOLHATÓ AKNAFEDLAPOK (különböző méretben)  
BAZALT NAGYKOCKAKÓ BURKOLATBAN

**MINDEN BURKOLHATÓ AKNAFEDLAPOT A KÖRÜLÖTTE LÉVŐ  
BURKOLAT ANYAGÁVAL KELL KIBURKOLNI, ANNAK RAKÁSI IRÁNYÁVAL  
ÉS MINTÁJÁVAL MEGEGYEZŐEN!**

(AZ BURKOLHATÓ TÁLCÁBA VÁGOTT, 6 CM VASTAG KOCKAKŐ KERÜL)

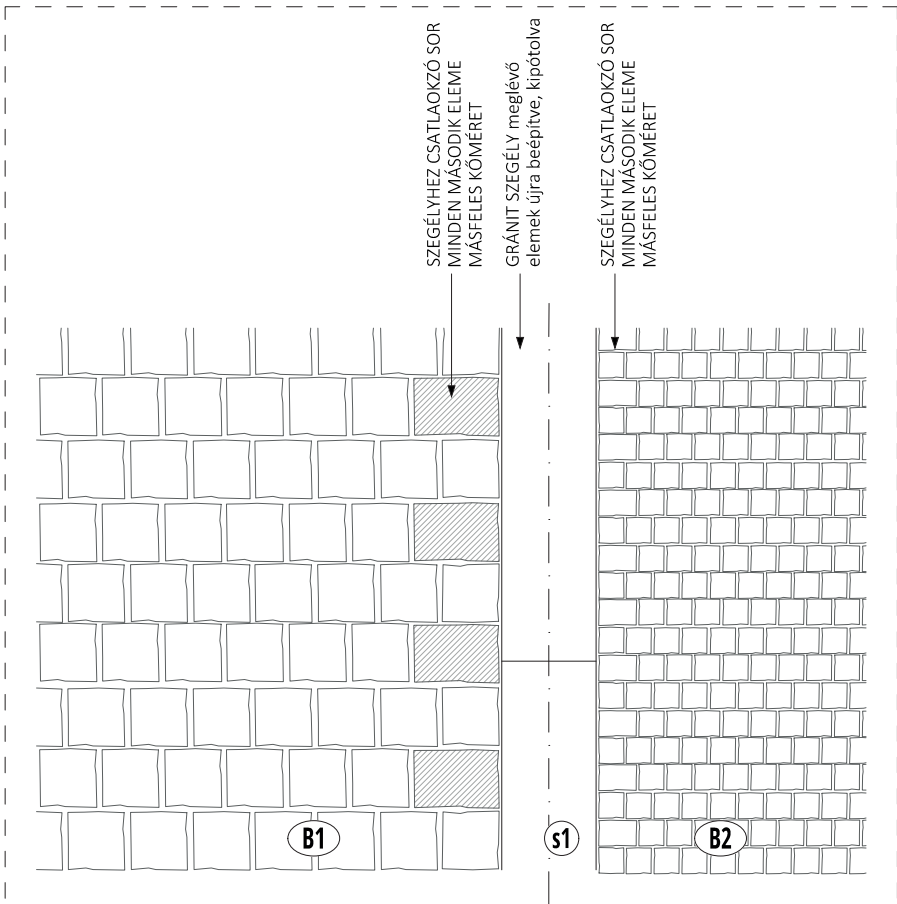
MEGLÉVŐ GRÁNIT SZEGÉLY ÚJRA BEÉPÍTVE

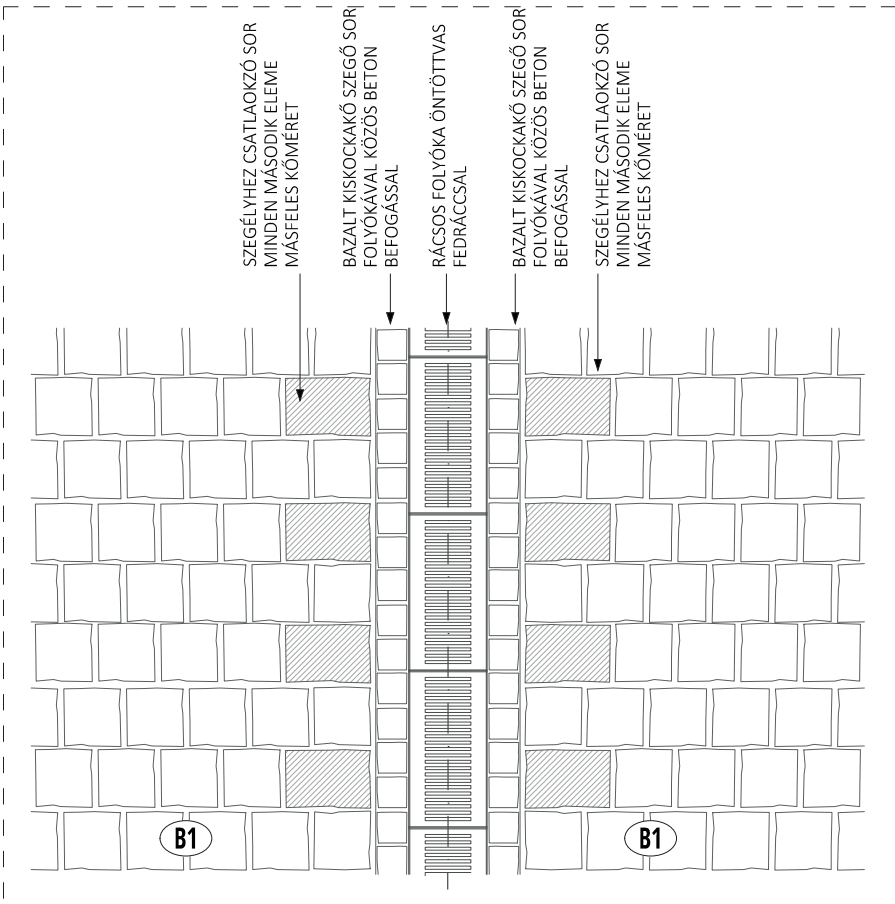
RÁCSOS FOLYÓKA UTCA TENGELYÉBEN

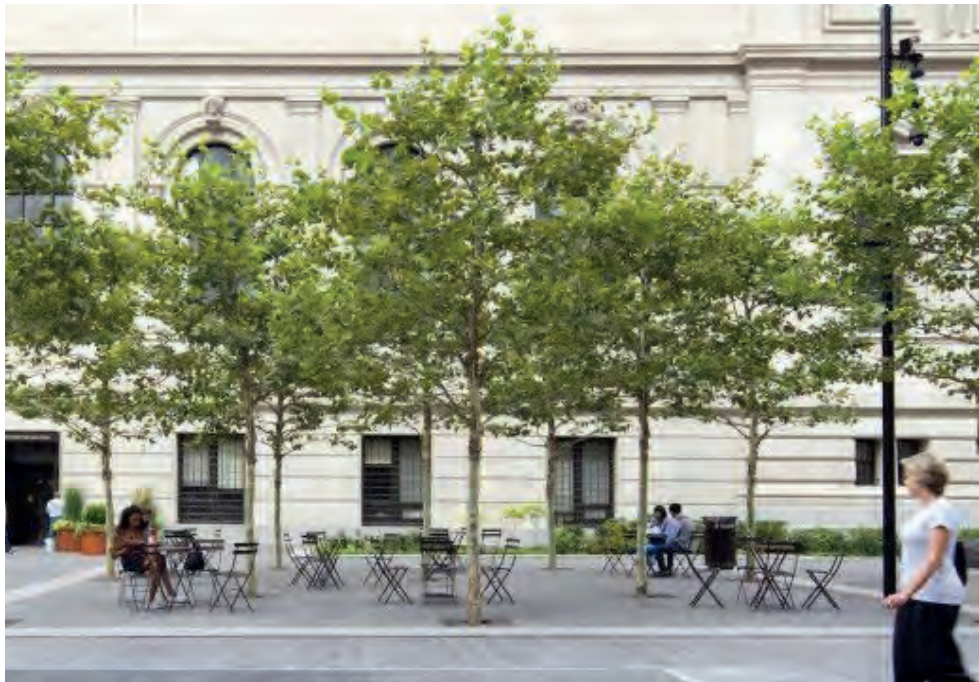
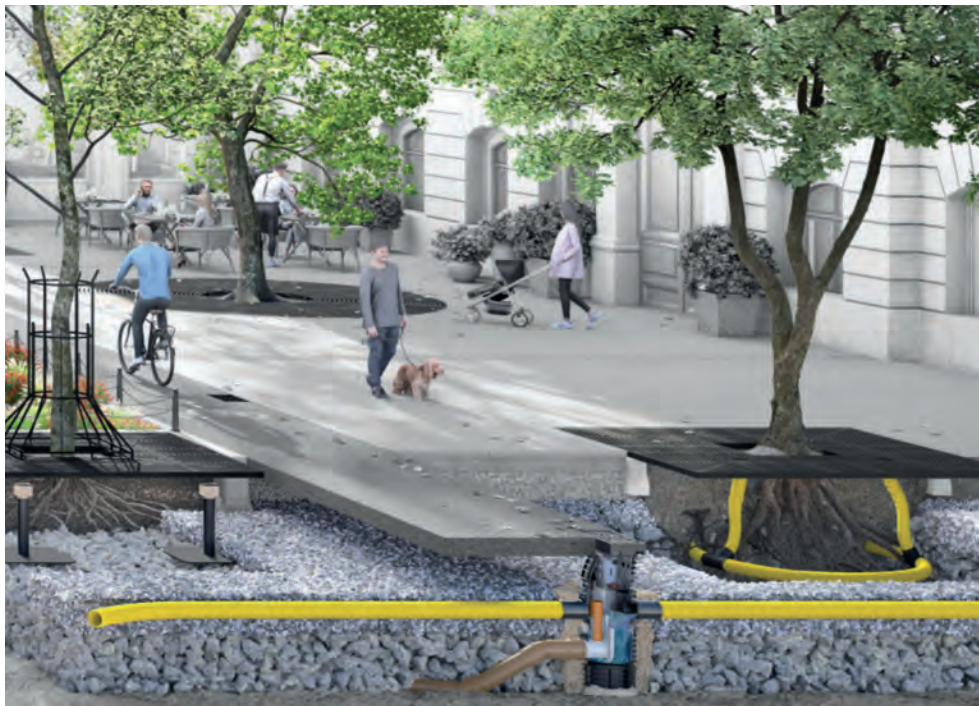
ELVI CSOMÓPONTOK, BURKOLATI RÉSZLETEK

SFR RENDSZERŰ, ÖSSZEFÜGGŐ  
ÁGYAZATI RENDSZER  
75 m<sup>2</sup>

SFR RENDSZERŰ, ÖSSZEFÜGGŐ  
ÁGYAZATI RENDSZER  
50 m<sup>2</sup>

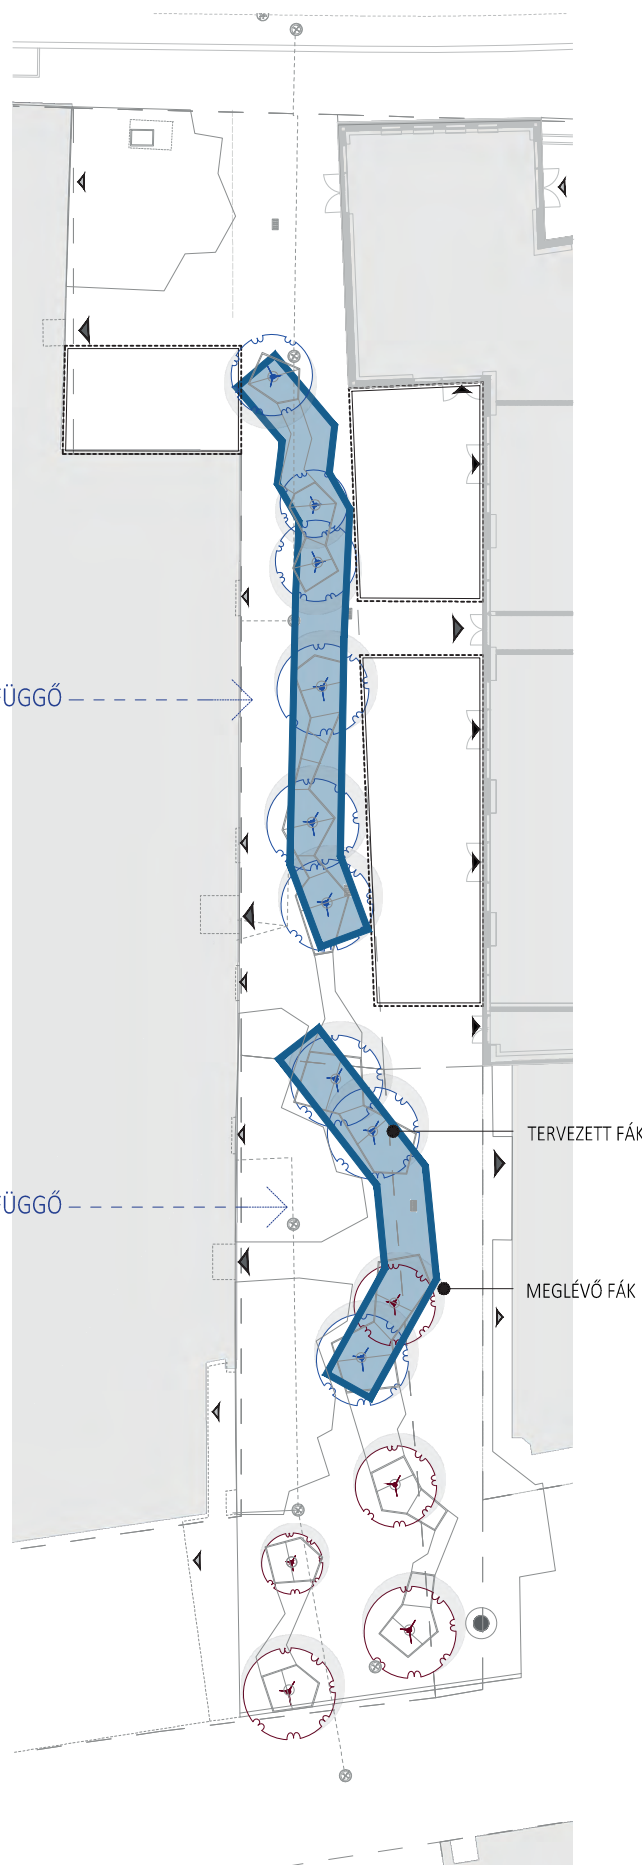
## FAÜLTETÉS A MADÁCH SÉTÁNYON STOCKHOLM MÓDSZERREL

Hatalmas minőségbeli változás lehet azonban, hogy az új fák telepítésénél Stockholm Faültetési Rendszert javasolunk alkalmazni, ami a megfelelő minőségű és szerkezetű termőközeg kialakításával, valamint a rendszer szellemű csapadékvíz kezeléssel, kedvező életkörülményeket tud biztosítani a fáknek.

A rendszer alapja, hogy a csapadékvizet a burkolatról a hagyományos módon víznyelőkbe (vagy folyókákba) gyűjtjük, de mielőtt csatornába kötnénk, a fa gyökérzónájába elhelyezett dréncsővekből, helyben szikkasztjuk.

(Javasoljuk az Aco szivacsváros rendszerét alkalmazni, a Gardenfutura ültetőközegeivel)
