## MŰSZAKI SZAKÉRTŐI VÉLEMÉNY

**Az YFW053 forgalmi rendszámú, 0603102 alvázszámú Applied 525  
utcaseprőgépről**

Megbízó: Budapest Főváros VII. ker. Erzsébetváros Önkormányzata

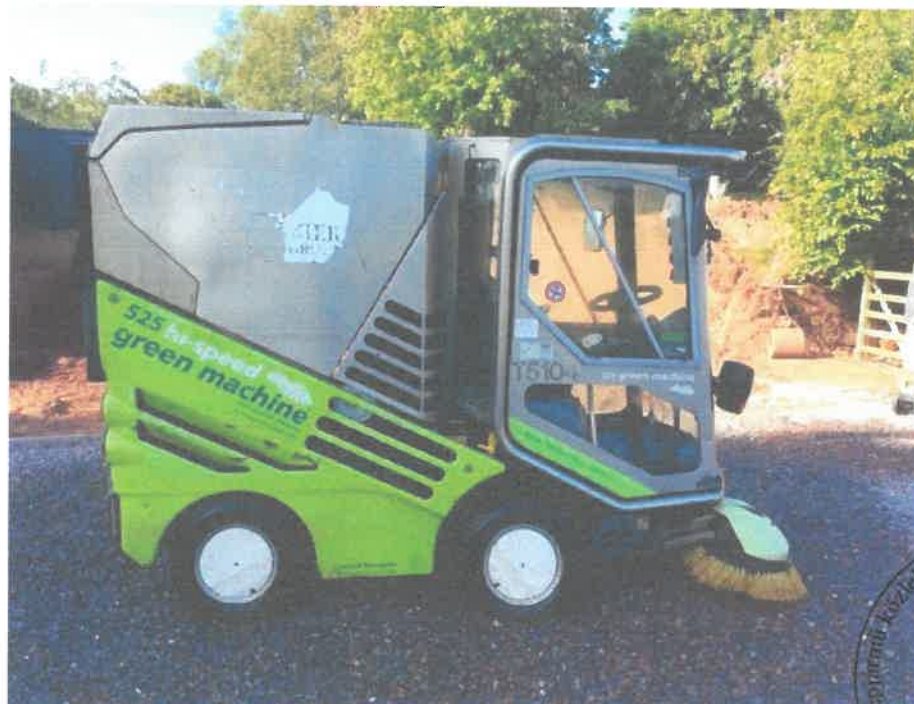
#### Road sweeper applied green machine 525

Starts and runs very well, kubato 1.5 Diesel engine Hydraulic gearbox all good. All sweeping and high top hydraulics are in working order. Sweepers and adjusters all in working order. Never used the water system or the vacuum so can't comment, so take it that it will need attention before use. Lights do not work. Front screen cracked but water tight.

**1.750 GBP A motor, hidraulikus sebváltó jó, lámpák nem működnek, a SZÉLVÉDŐ repedt! (1 GBP = 468 HUF 2022.06.10.)**
