# MŰSZAKI SZAKÉRTŐI VÉLEMÉNY

## Az NXM-568 forgalmi rendszámú személygépkocsi forgalmi értékéről

Erzsébetváros Rendészeti Igazgatósága, az NXM-568 forgalmi rendszámú Dacia Sandero forgalmi értékének meghatározása céljából, igazságügyi szakértőként bízott meg.

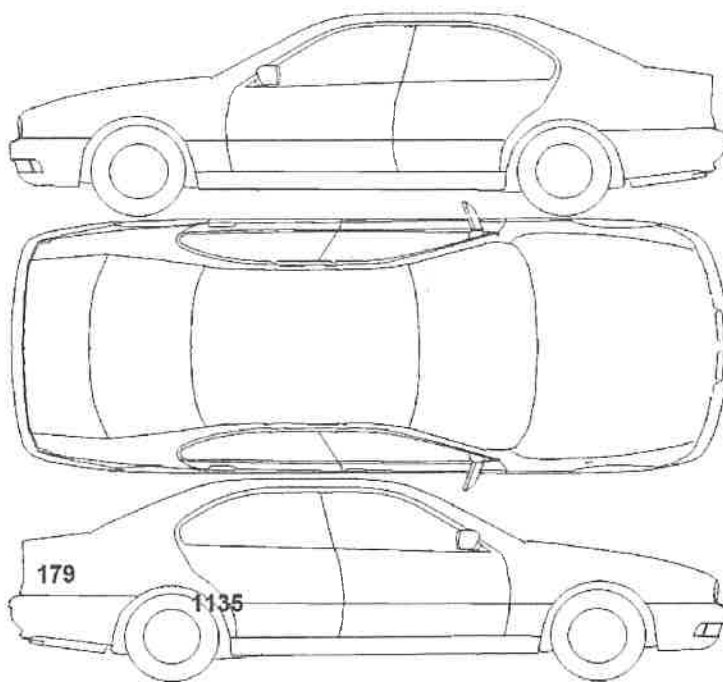
### FÉNYEZÉSI RÉTEGVASTAGSÁG MÉRŐLAP

## A jármű rétegvastagság mérésének eredménye

<150  $\mu\text{m}$

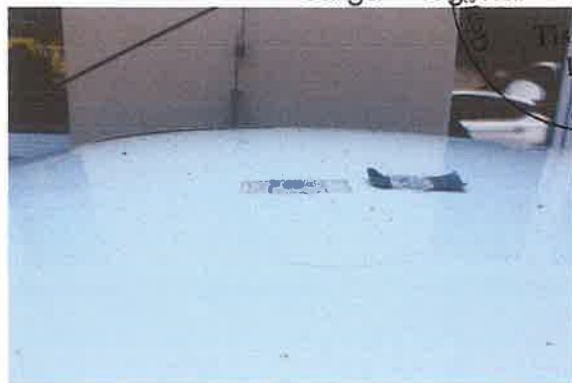
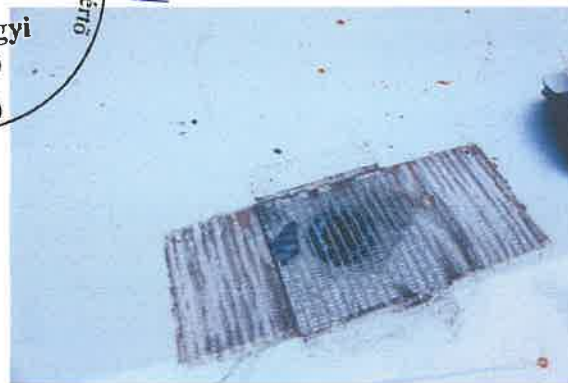
- utastér kárpitok enyhén szennyezettek
- jármű körben matricázott
- az akkumulátor rossz - a jármű „bikázva” (egy vékony bikakábel) sem volt indítható
- a tetőlemez átfúrva a villogó áramellátása és a CB-rádió antenna miatt

Tetőlemez átfúrva a sárga villogónál
